**RELATÓRIO TÉCNICO DE  
AVALIAÇÃO DAS CONDIÇÕES  
PREDIAIS DE EDIFICAÇÃO A SER  
ALUGADA PARA O UNIDADE  
MUNICIPAL DE ACOLHIMENTO  
INSTITUCIONAL (UMAI – ABRIGO  
JOÃO E MARIA).**

GOVERNO DO ESTADO DO PARÁ  
PREFEITURA MUNICIPAL DE ORIXIMINÁ  
SECRETARIA MUNICIPAL DE DESENVOLVIMENTO URBANO – SEMDURB  
SETOR DE ENGENHARIA

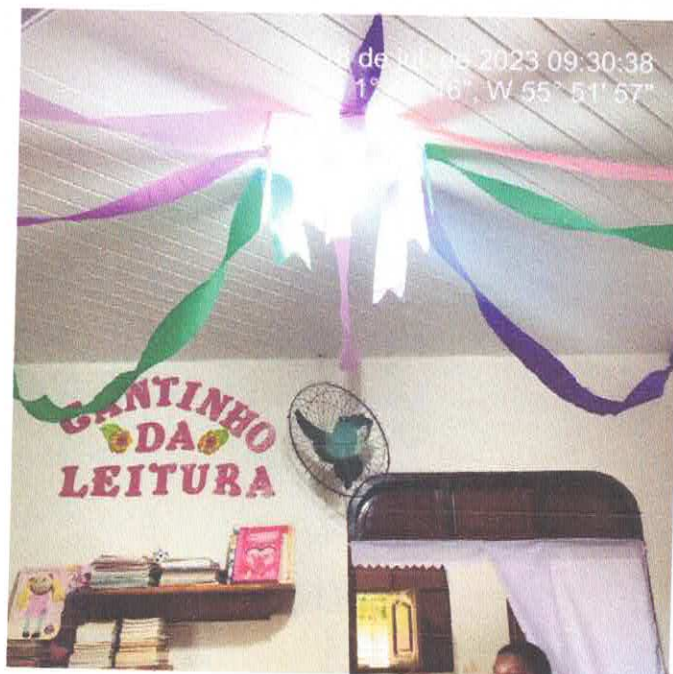
Figura 3 – Parte elétrica

Na figura 3, podemos observar que a parte elétrica, tanto de iluminação quanto pontos de força não possuem patologias a serem corrigidas.

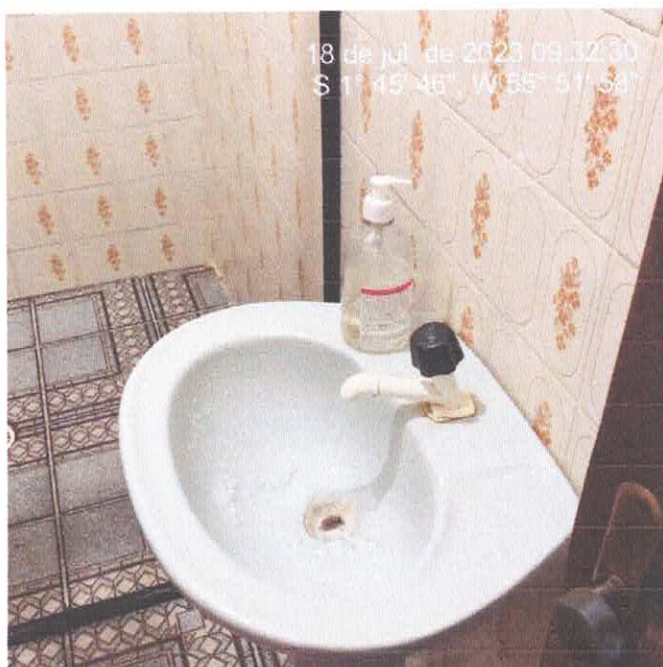
*Figura 7 – pontos de água fria.*

A figura 7 mostra que os pontos de água fria dos banheiros estão funcionando normalmente, sem nenhum problema ou patologia a ser corrigida.
