# **LEVANTAMENTO IMOBILIÁRIO**

## **SERVIÇO DE CONVIVÊNCIA E FORTALECIMENTO DE VÍNCULOS – ANEXO AO CRAS.**

Rua Bernardo Sayão, 165, Bairro Centro de Dom Eiseu PA.

**DATA BASE:** Abril de 2017.

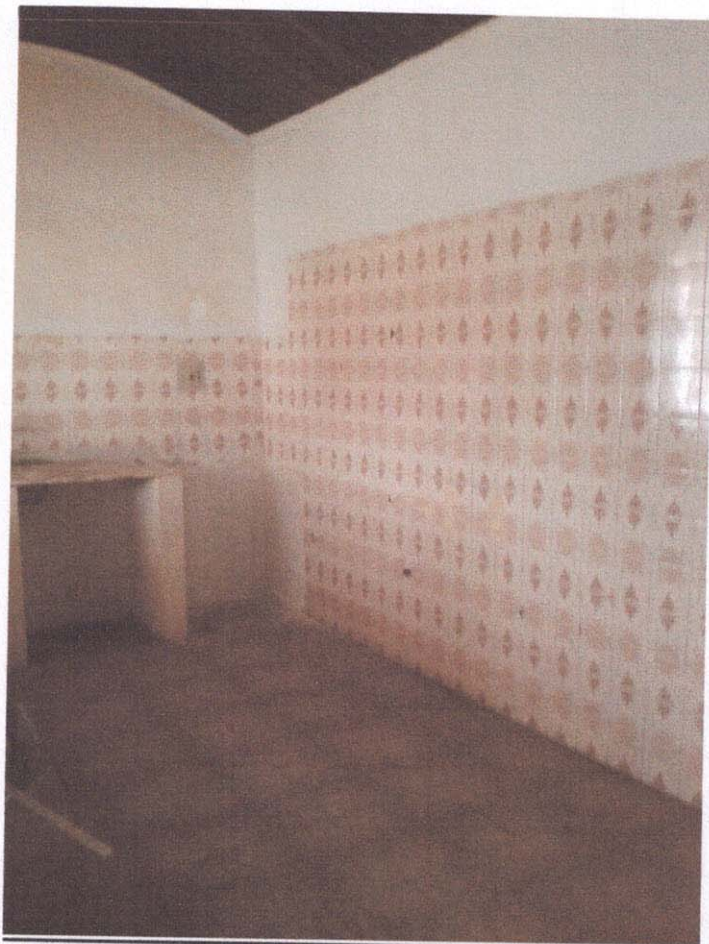
Foto 05 –Revestimento Cerâmico / Piso Cerâmico Interno

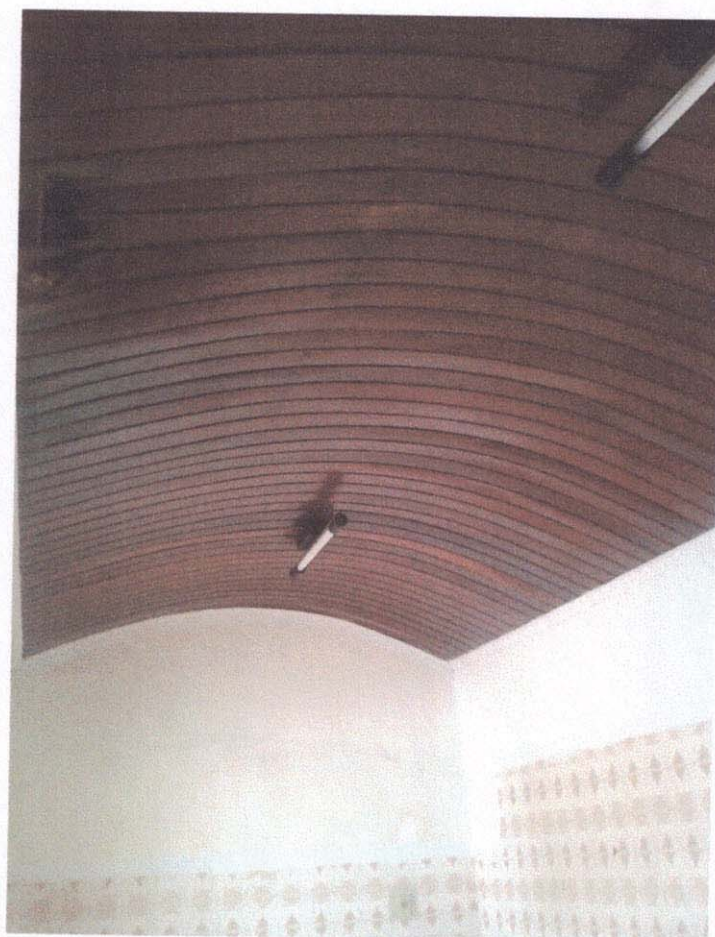
Foto 06 – Forro de Madeira
