## LAUDO DE VISTORIA

**SOLICITANTE: SECRETARIA MUNICIPAL DE EDUCAÇÃO - SEMED**

**Imóvel: EDIFICAÇÃO COMERCIAL**

**Endereço do imóvel: Conjunto nova marituba , Qd 01, nº 34 | Marituba - PA, 67105-290.**

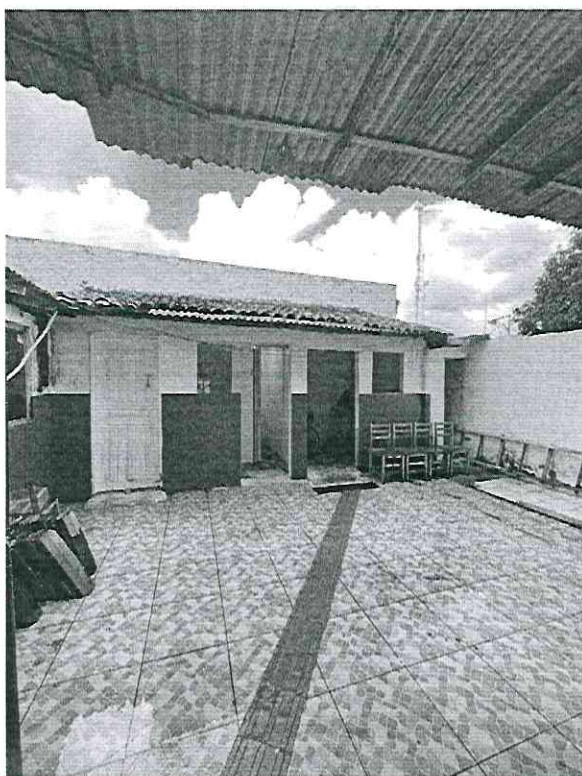
Figura 10 - anexo de banheiros

É necessário que seja realizado a instalação do revestimento da parede dos banheiros.

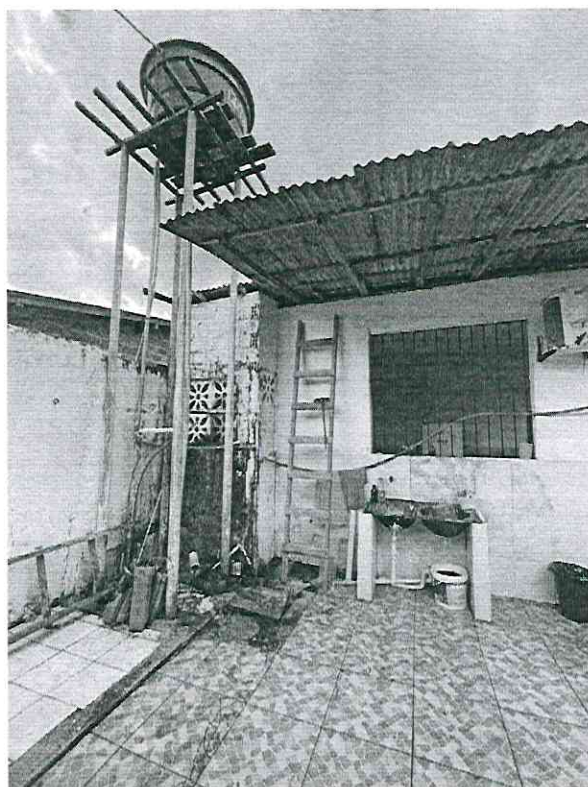
Figura 9 - área de serviço e Estrutura da caixa d'água

| CAIXA D'ÁGUA | REGULAR | Água da COSANPA e Poço artesiano. Estrutura da caixa d'água necessita de reparos. |
