#### LAUDO DE AVALIAÇÃO E VISTORIA TÉCNICA

**OBJETO DO PRESENTE LAUDO: COMERCIAL/ESCOLA**

ENDEREÇO DO IMÓVEL: RUA PAULO FONTELES, SETOR ALTO BEC

VISTORIA: 04.02.2021

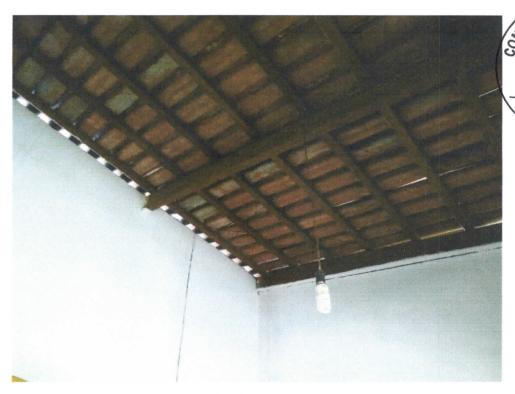
Foto 6 - Telhado Cozinha (necessidade de forro)

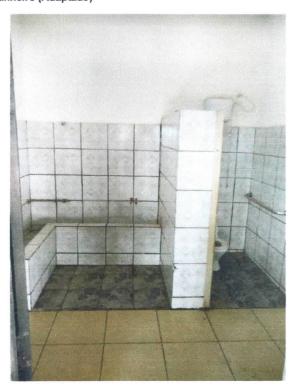
Foto 15 – Banheiro Adaptado (mictório de alvenaria desativado)
