PREFEITURA MUNICIPAL DE PARAUAPEBAS
SEMOP - SECRETARIA MUNICIPAL DE OBRAS
Diretoria Obras Civas
Coordenação de Obras - Prédios Públicos

LAUDO DE VISTORIA

PRÉDIO/OBRA: ALMOXARIFADO CENTRAL - SEMAD

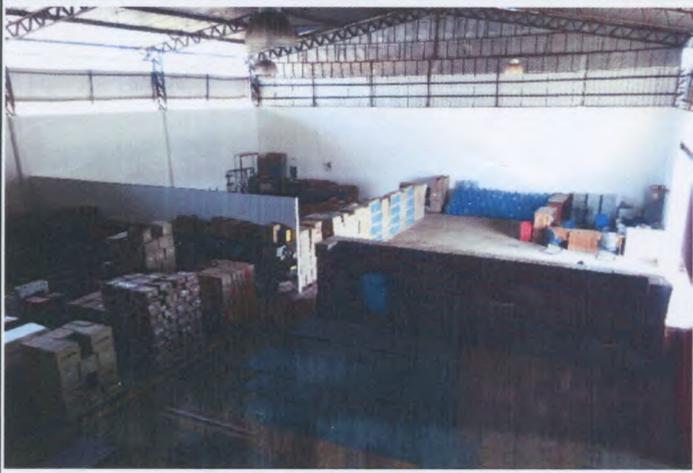
FOTO 01 - Galpão de depósito

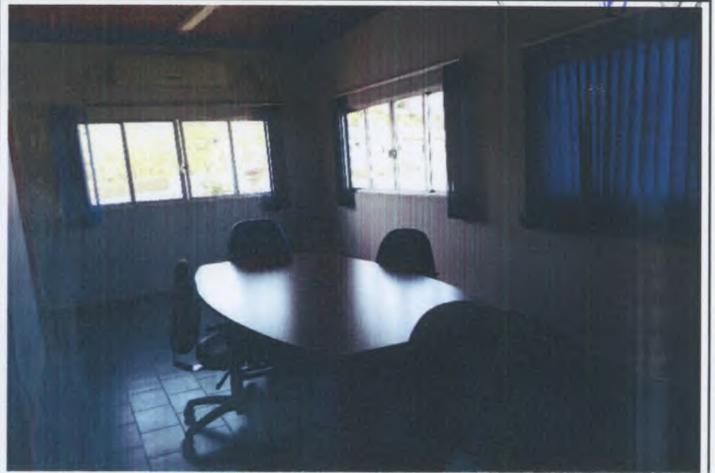
FOTO 02 - Sala de reuniões Pav. Superior

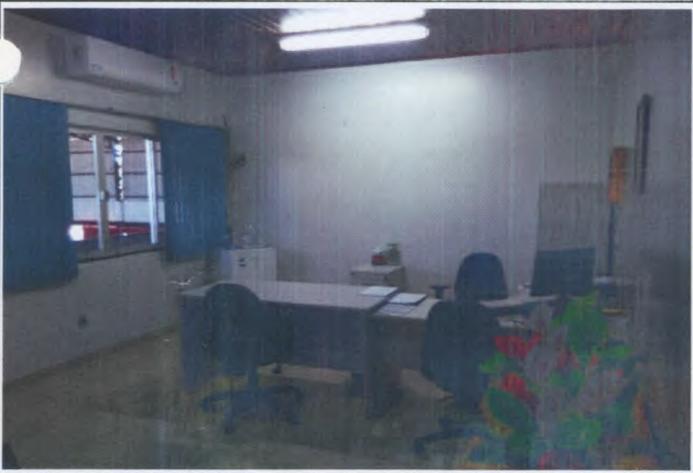
FOTO 03: Sala Coord. Geral

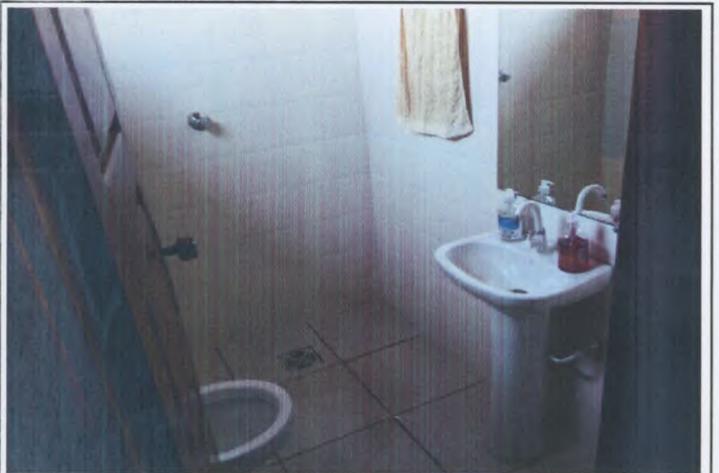
FOTO 04: WC Coord. Geral

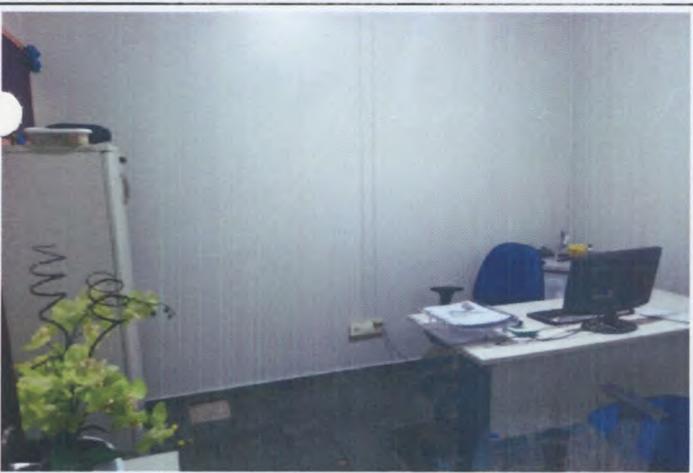
FOTO 05: Sala Adm. Superior

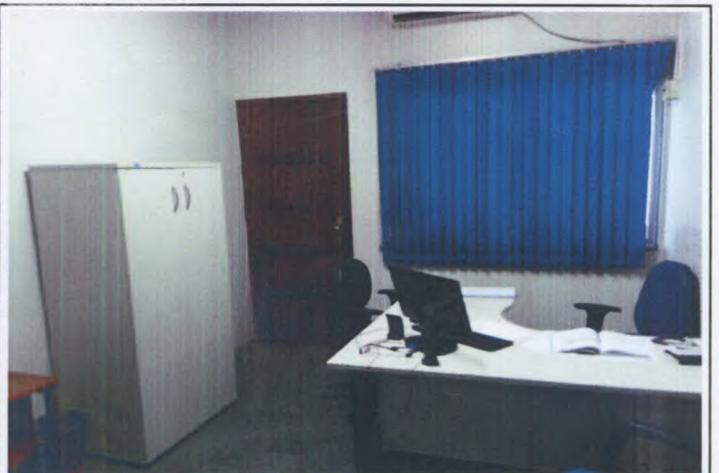
FOTO 06: Sala Adm. Superior

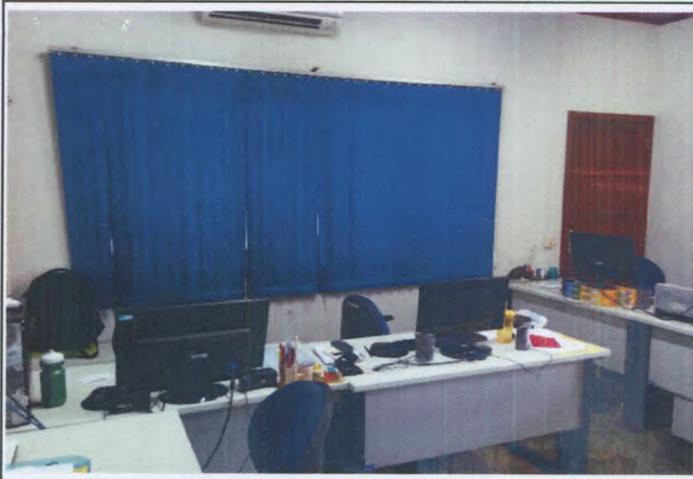
FOTO 07: Sala Adm. Pav. Superior

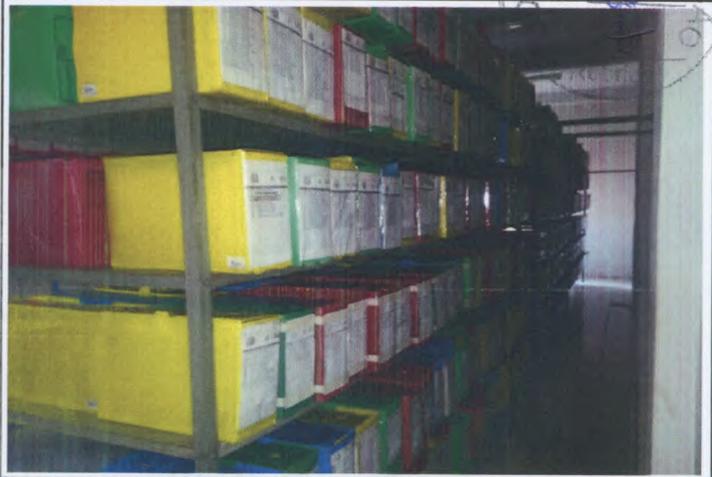
FOTO 08: Depósito de Documentos Pav. Inferior

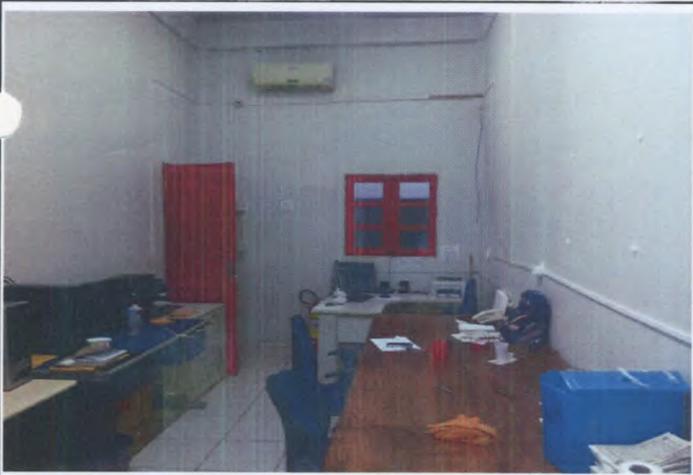
FOTO 09: Sala Adm. Pav. Inferior

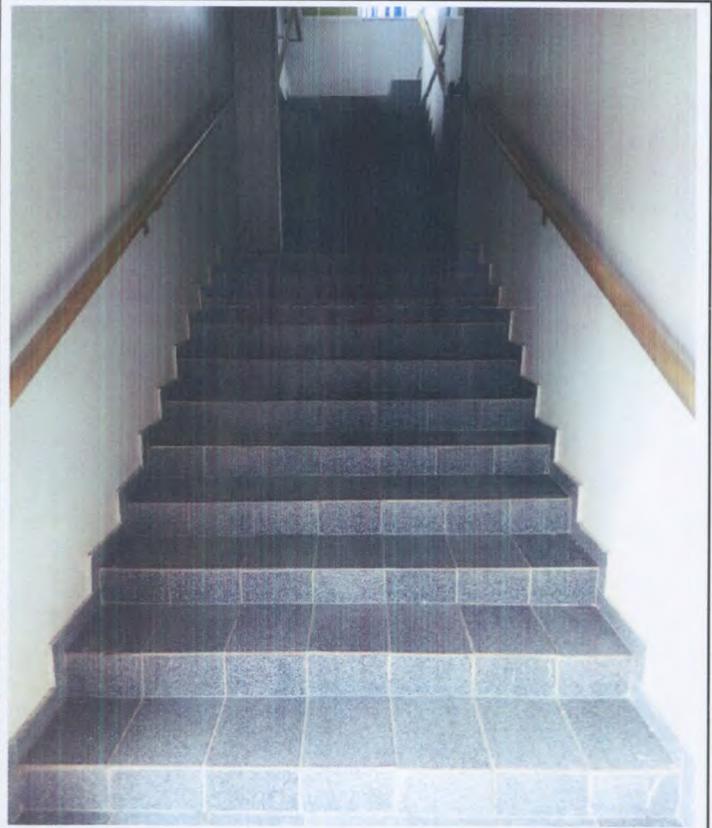
FOTO 10: Escada acesso ao Pav. Superior

- **ACESSIBILIDADE:** É importante ressaltar que o imóvel possui pavimento cujo acesso se dá apenas por escada, ou seja, sem acessibilidade. Ciente disto, a secretaria deve manifestar se essas condições atendem sua necessidade de trabalho e principalmente se não comprometem o atendimento a população.

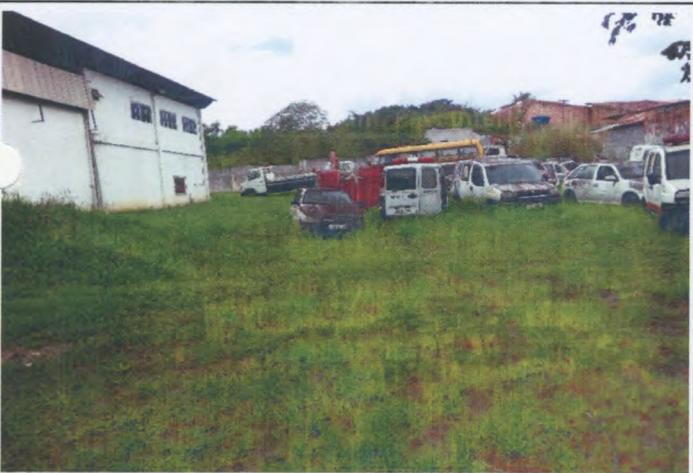
FOTO 11: Área Externa
