**LAUDO DE VISTORIA - ALUGUEL**

Centro Integrado de Atendimento a Mulher - SEMMU

- O imóvel está localizado na Rua F, Nº 88, Bairro União, Parauapebas - PA

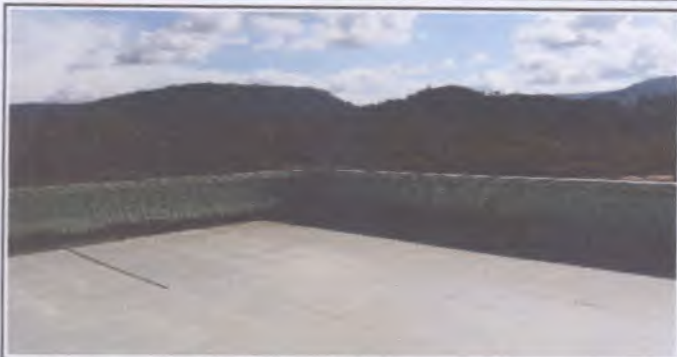
- **ACABAMENTOS:** Foram encontradas marcas compatíveis com infiltrações no 3º pavimento, 2º pavimento e em pontos da escada. Observamos que foram realizados reparos para sanar o problema como impermeabilização e reassentamento de cerâmica na cobertura, porém durante o período de vistoria não foi possível avaliar a eficácia dos serviços, uma vez que as chuvas intensas cessaram. Sendo assim, é prudente que os usuários verifiquem periodicamente essa questão e acionem o proprietário para realizar novos reparos caso o problema se manifeste novamente.

Foto 01: Terraço com piso refeito

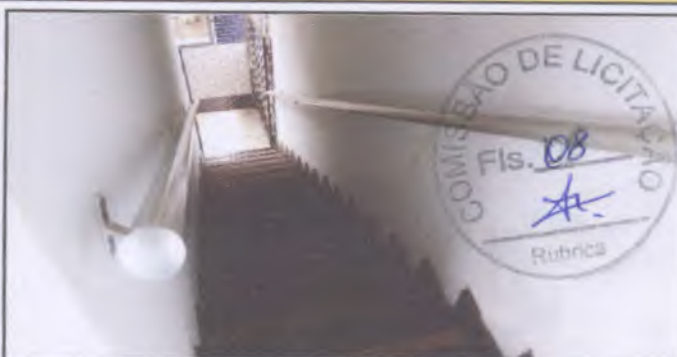
- **ACESSIBILIDADE:** É importante ressaltar que o prédio possui 3 pavimentos superiores cujo acesso se dá apenas por escada, ou seja, sem acessibilidade. No térreo foram feitas rampas de acesso aos compartimentos internos e à sala ao fundo, e um banheiro foi adaptado com barras e abertura correta da porta. Ciente disto, a secretaria deve avaliar se essas condições atendem sua necessidade de trabalho e principalmente se não comprometem o atendimento a população.

Foto 02: Escada de acesso à pavimentos Sup.

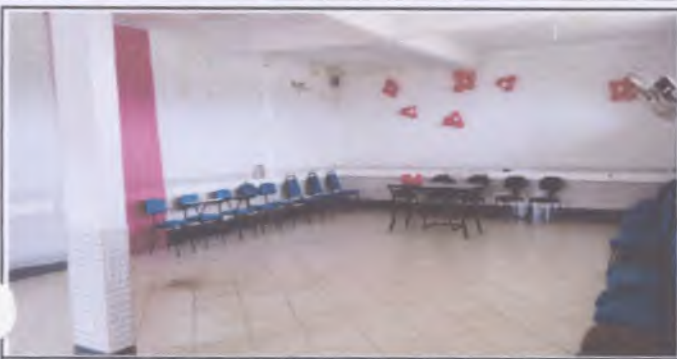
| ACABAMENTOS | REG | Algumas infiltrações foram observadas no 2º e 3º andar |

Foto 03: Sala grande 3º andar (Infiltrações teto)

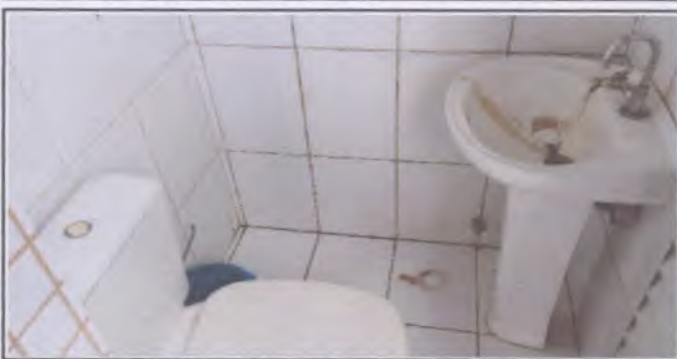
Foto 04: Lavabo

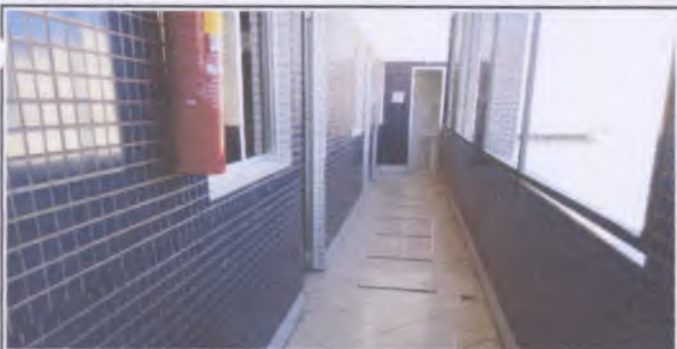
Foto 05: Corredor pav. Superior

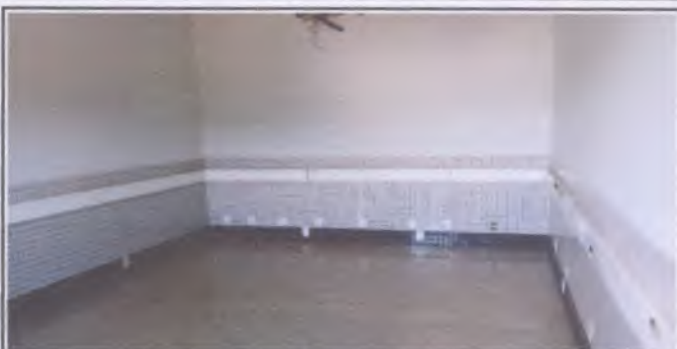
Foto 06: Sala pav. Superior

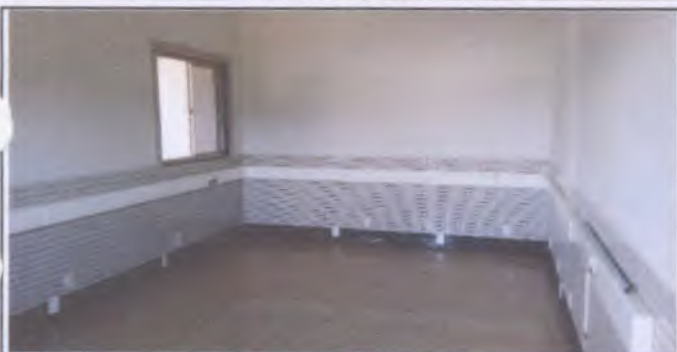
Foto 07: Sala Pav. Superior

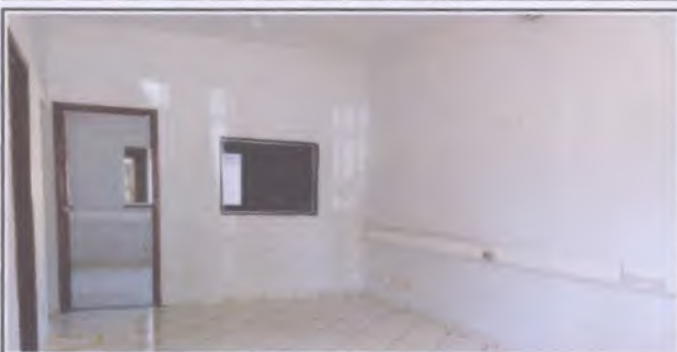
Foto 08: Ambiente interno casa térreo

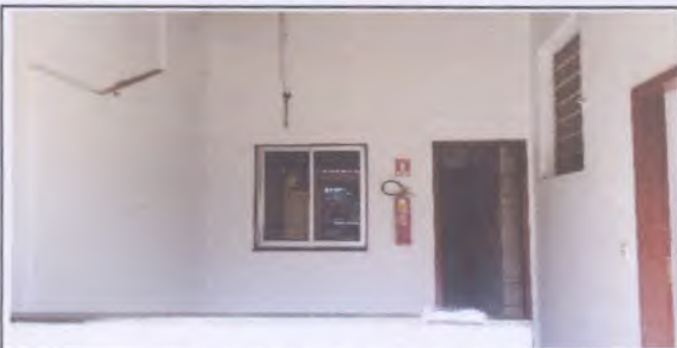
Foto 09: Entrada casa térreo

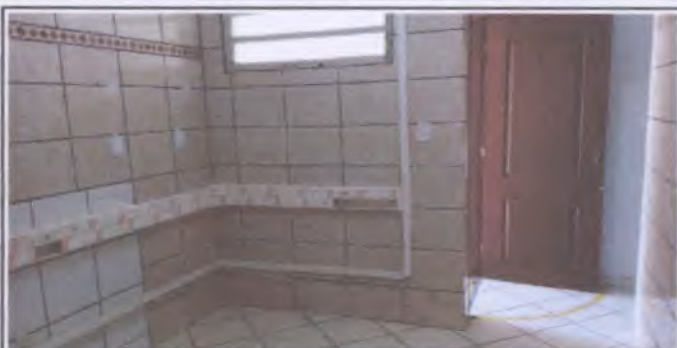
Foto 10: Ambiente interno casa térreo

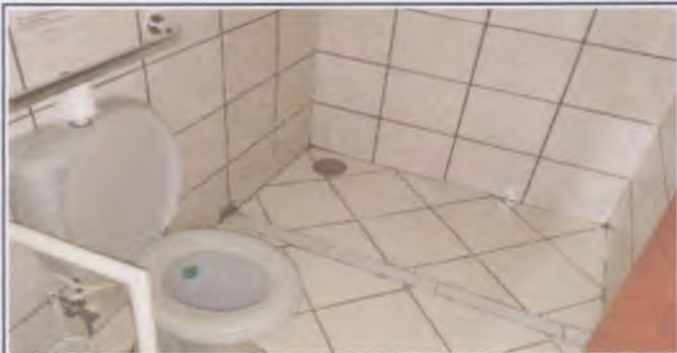
Foto 11: Banheiro adaptado térreo

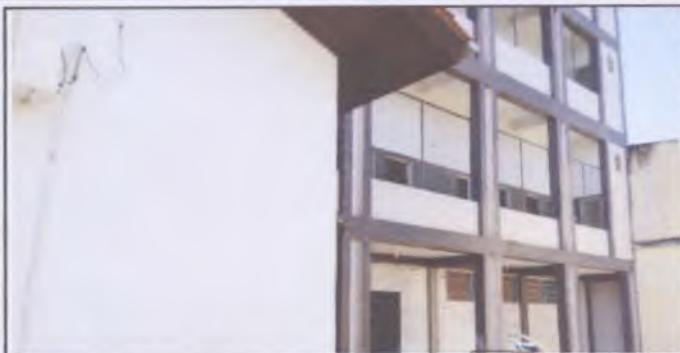
Foto 12: Vista externa do prédio aos fundos

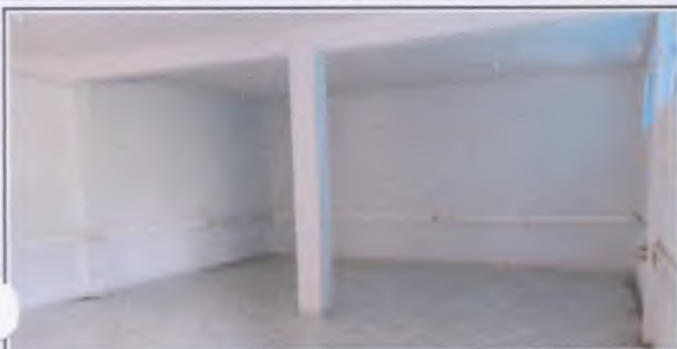
Foto 13: Salão no térreo do prédio

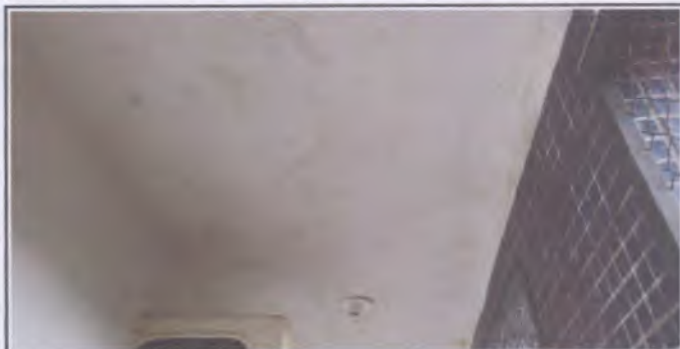
Foto 14: Infiltrações identificadas

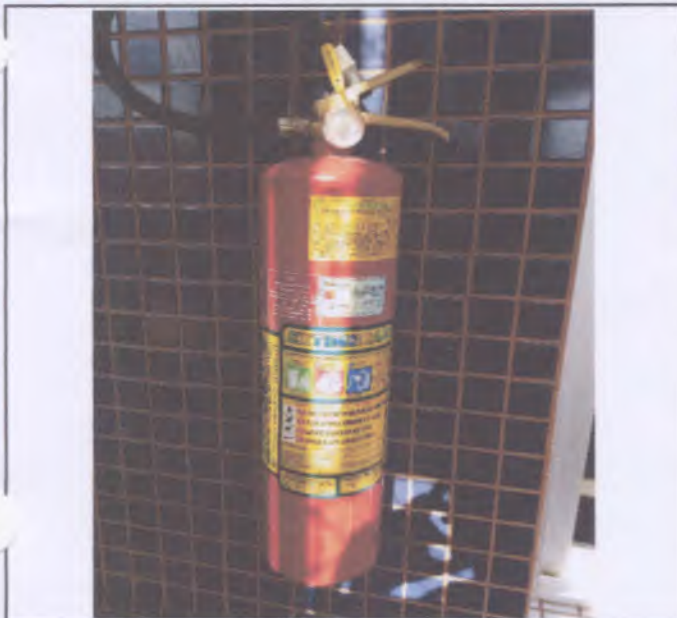
- **INCÊNDIO:** As orientações para incêndio foram executadas de acordo com exigido no Laudo emitido pelo Eng. de Segurança da Prefeitura anexo.
- O imóvel encontra-se em **BOM** estado de conservação, e está **APTO** a locação, se consideradas as observações referentes **ACESSIBILIDADE** e **ACABAMENTOS** citadas acima.

Foto 15: Extintor de incêndio instalado
