# **LAUDO DE VISTORIA**

**Interessado:** UNIDADE DA SAÚDE DA FAMÍLIA ESF – ORLA.

**Endereço do imóvel:** Rua do Rosário, s/nº, Bairro: Centro, CEP.: 68.785-000 Colares/PA.

**Data da Vistoria:** 05/01/2021

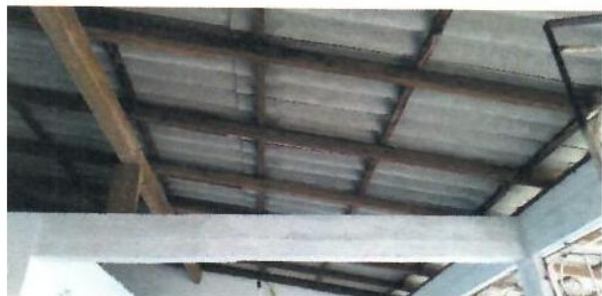
**VISTA COBERTURA ANEXO**

**COBERTURA:** A estrutura de cobertura é em madeira de lei com telhas cerâmicas, se encontram em bom estado. O anexo em cobertura de fibrocimento.
