LAUDO Nº 007/2022

### LAUDO DE VISTORIA E AVALIAÇÃO DE IMÓVEL

**IMÓVEL:** Residência construída em alvenaria, localizada na Rua João Siqueira – S/N, Bairro: Jurubeba, Município de Belterra-Pará

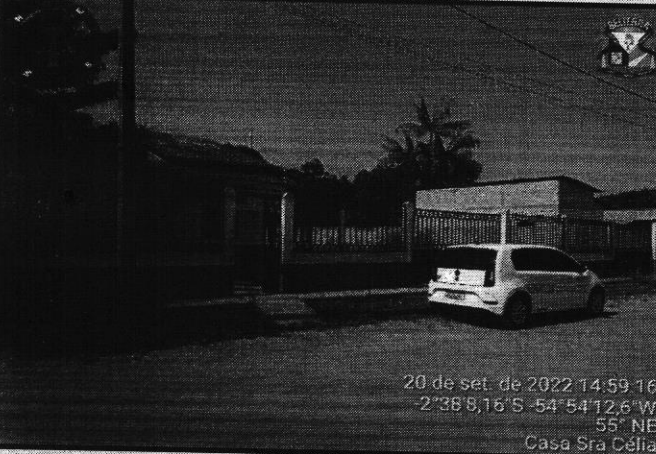
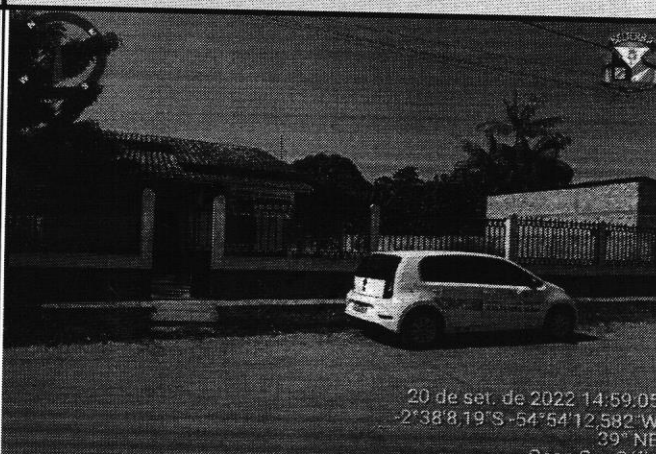
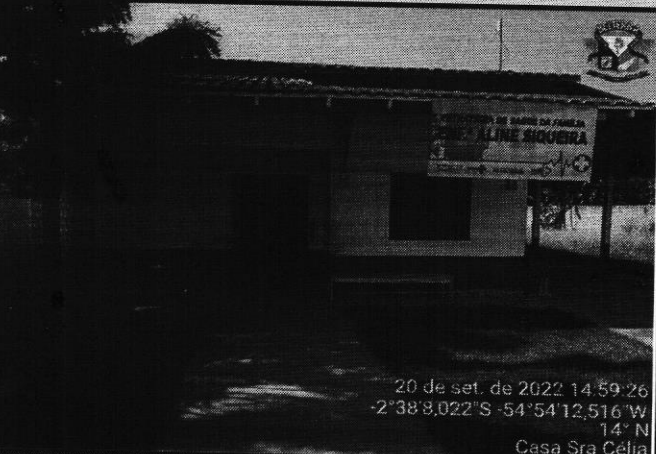
Revestimento: Paredes rebocadas e pintura apresentando estado de deterioração.

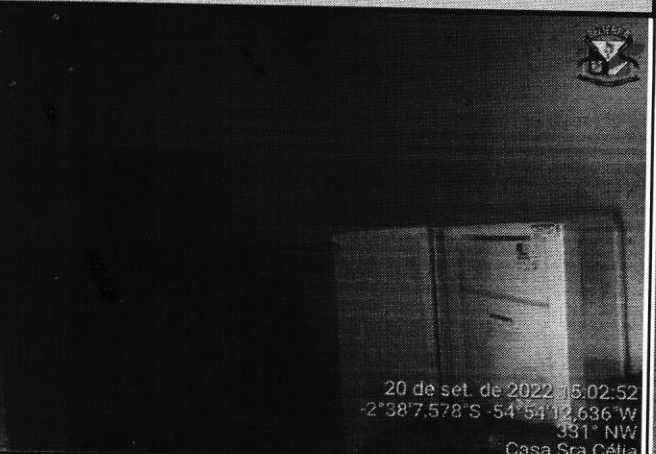
Revestimento: Paredes rebocadas e pintura em estado de deterioração, apresentando eflorescência.

Patologias: eflorescência na pintura

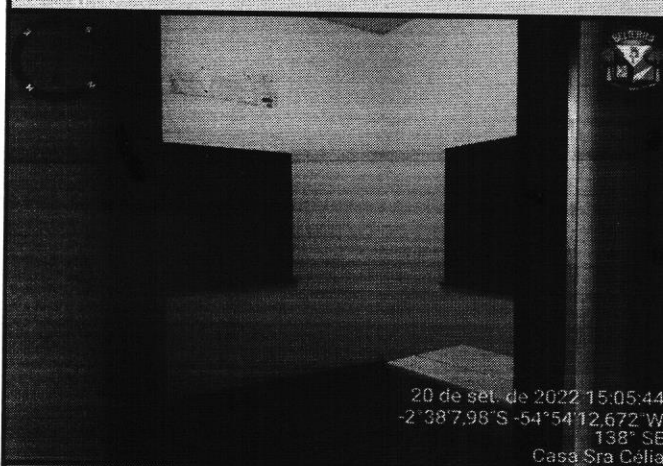
QUARTO 01

Revestimento: Paredes rebocadas e pintura em estado de deterioração

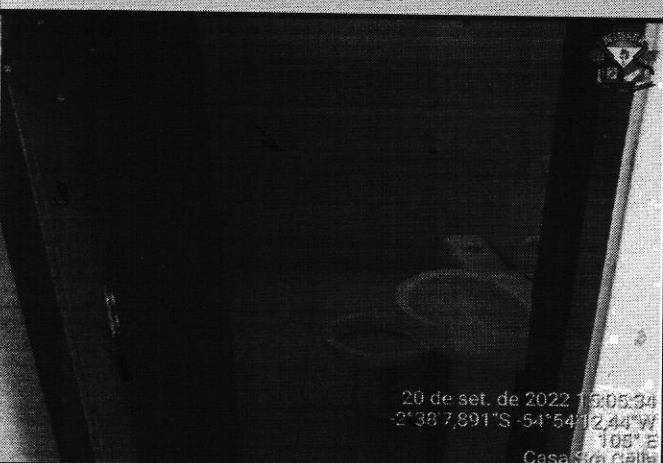
BANHEIRO 01

Kit banheiro: danificado

Patologia: assento sanitário danificado (quebrado)

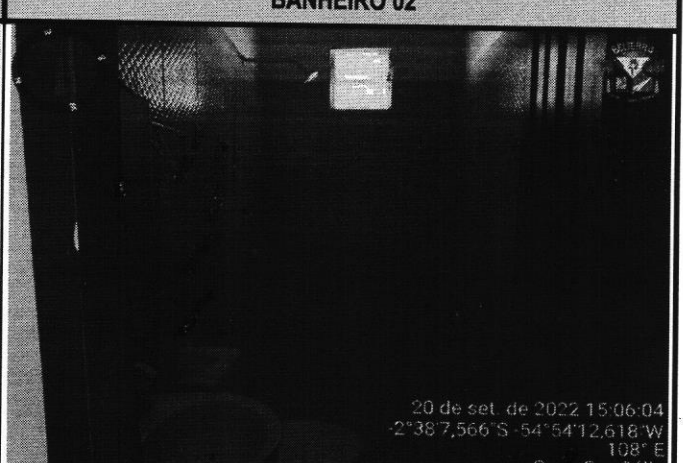
BANHEIRO 02

Kit banheiro: danificado

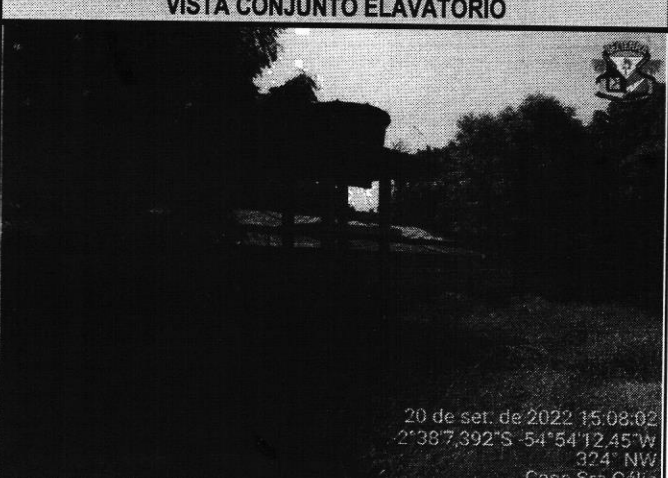
Estrutura elevada em madeira para caixa d'água de 1.000 litros e uma caixa d'água reservatório de 1.000 litros térrea, e duas fossas com sumidouro.
