LAUDO TÉCNICO DE AVALIAÇÃO PARECER TÉCNICO

Laudo Técnico de Avaliação 003/2025 – Setor de Engenharia SEMED-PMSFX I.

ASSUNTO: Laudo técnico de avaliação (parecer técnico) referente às condições mínimas exigidas de ordens práticas e funcionais apresentados na residência de apoio ao Sistema de Organização Modular de Ensino (SOME) na Vila Primavera, para atender a secretaria executiva municipal de educação e análise de seu valor locativo.

NOME: Residência de Apoio ao Sistema de Organização Modular de Ensino (SOME), para atender a Secretaria Executiva Municipal de Educação;

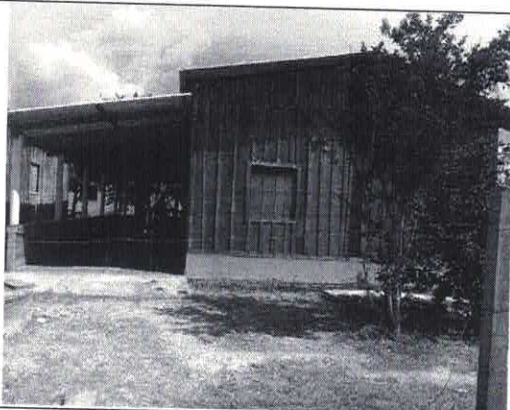
IMAGEM 01: Fachada frontal do imóvel. Edificação em madeira, cobertura em telha de fibrocimento, caracteriza um padrão baixo de acabamento.

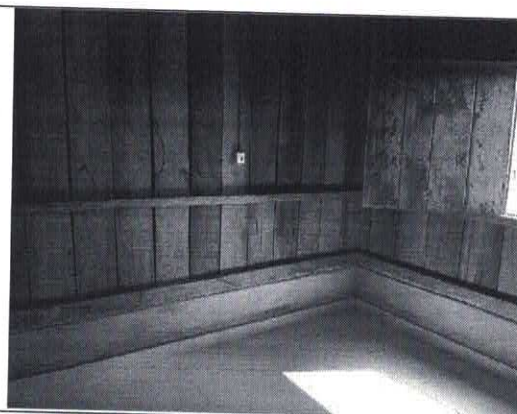
IMAGEM 02: Dormitório da edificação. Imóvel possui aproximadamente 110,00m² de área construída, com ambientes bem distribuídos para a finalidade a que se destina: habitacional.

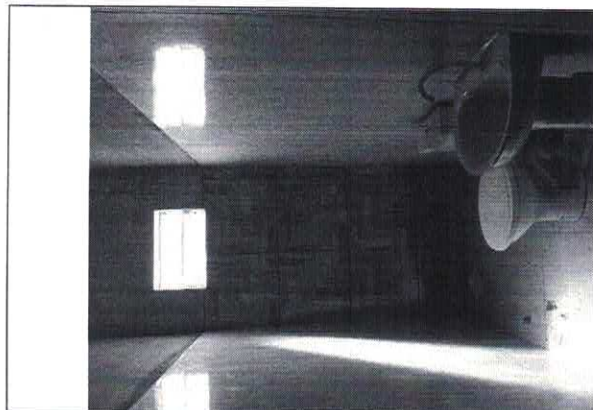
IMAGEM 03: Vista do banheiro do imóvel. Estado de conservação e manutenção do edifício em geral é bom e adequado.

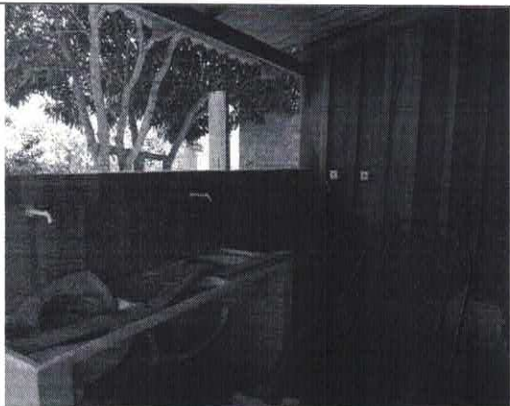
IMAGEM 05: Foto destaca a área de serviço da edificação. Conforme se pode observar, o imóvel não possui qualquer tipo de patologias ou danificação que comprometa seu uso.

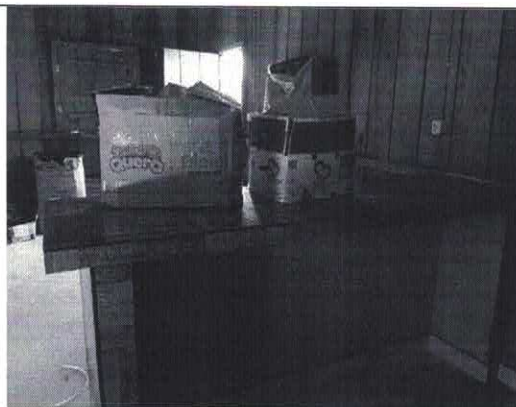
IMAGEM 06: Edificação é disposta de cozinha americana, ou seja, um balcão divide a cozinha da sala de estar.

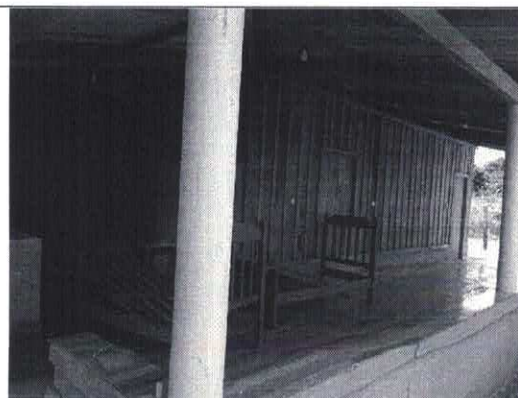
IMAGEM 08: Nova imagem do prédio. Foto destaca a varanda da edificação.

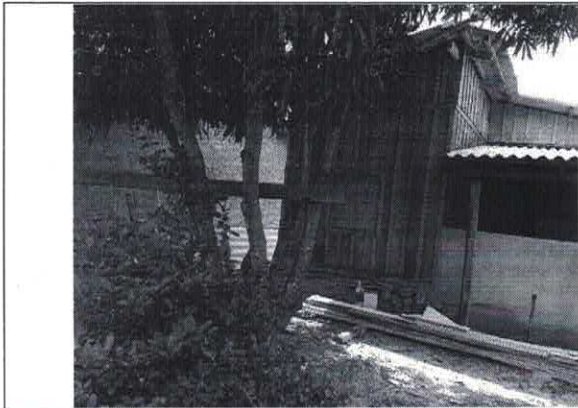
IMAGEM 09: Imagem da residência. Em destaque fachada posterior e parte do quintal.

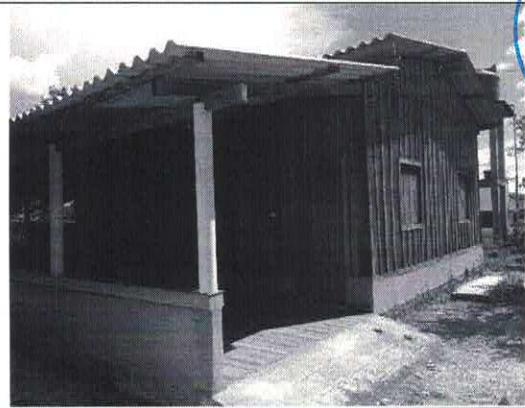
IMAGEM 10: Imagem da residência. Valor de locação sugerido para este imóvel é de **R\$ 1.100,00** (mil e cem reais) sendo este valor aceitável e justo, dentro dos padrões praticados por esta secretaria na localidade.
