PREFEITURA MUNICIPAL DE ORIXIMINÁ

SECRETARIA MUNICIPAL DE DESENVOLVIMENTO URBANO – SEMDURB

RELATÓRIO DE VISTORIA EMERGENCIAL Nº 011/ 2021 - COMPDEC

1. IDENTIFICAÇÃO DA ÁREA: BOÇOROCAS - COBRADE 1.1.4.3.3

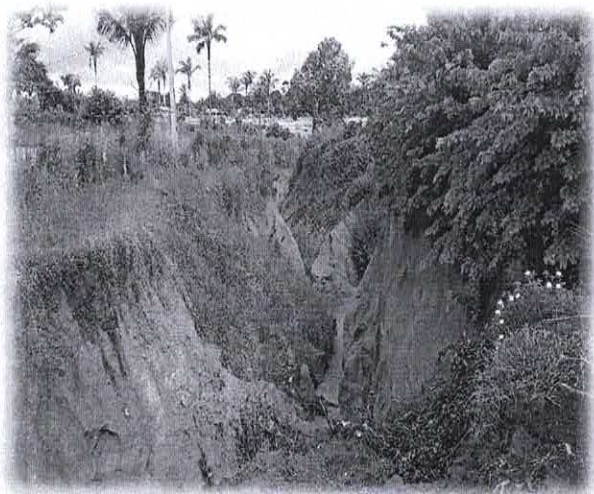
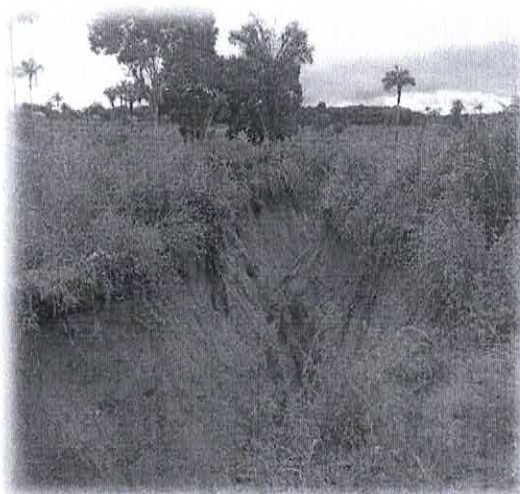
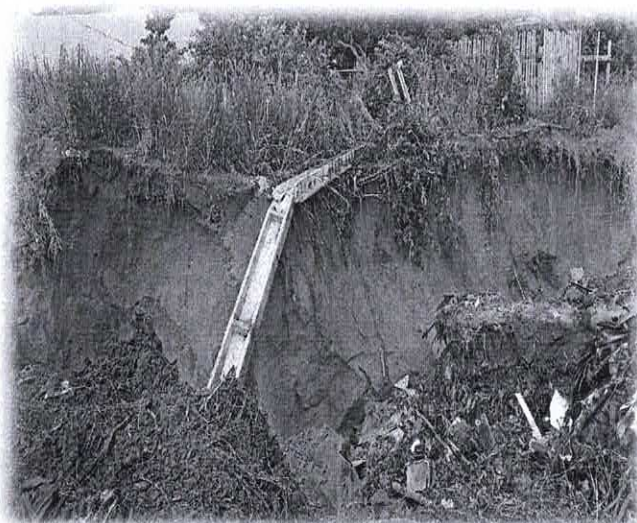
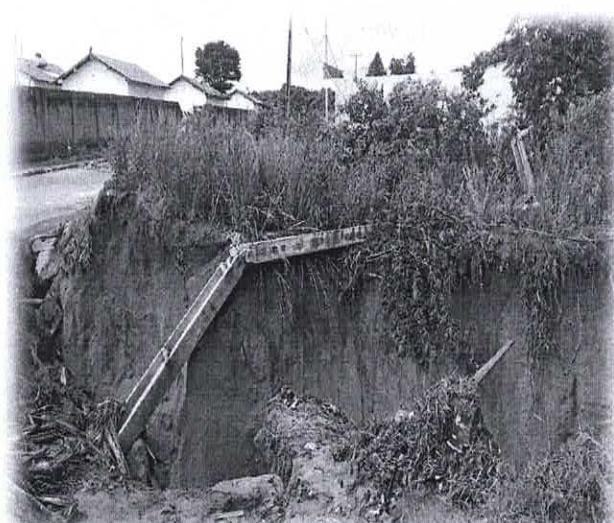
Estabilidade: totalmente comprometidas com grande Erosão de terras

- c) RUA 20ª - BAIRRO SÃO LAZARO- as águas das fortes chuvas que desce em forma de enxurradas. Provocando erosão de terras abriu uma grande Boçorocas no final da Rua 20ª, como podemos observar nas fotos abaixo, derrubando postes de iluminação Pública, causando grande transtorno as famílias que moram as proximidades dessa área, com a falta de energia elétrica, deixando aproximadamente 160 metros da rua toda comprometida com várias valas e buracos deixando mais dez (10) famílias isoladas,

- E este Coordenador Municipal, juntamente com a Secretaria de Segurança Pública e Defesa Social, são de parecer, que o local seja vistoriado pela as Equipe de Engenharia desta PMO, para um laudo final, para ser realizado um serviço de recuperação da via Pública, com isso evitando que venha ocorrer risco de desastres as famílias que moram as proximidades do Buracão
