LAUDO TÉCNICO

- 1.1. Este laudo tem como objetivo atestar a habitabilidade para renovação de contrato da edificação que abriga o CEAPA – Centro de Atendimento à Pessoa com Autismo.
- 1.2. A visita foi realizada no dia 27/05/2020

- 2.1. O estabelecimento é localizado na Alameda 1º de Maio, nº 1063 – Bairro Pirapora – Castanhal/PA.
- 2.2. O terreno tem, aproximadamente, 51,79m x 12,56m, totalizando uma área de 650,48 m², conforme dados retirados do Cadastro Técnico Multifinalitário de Castanhal.

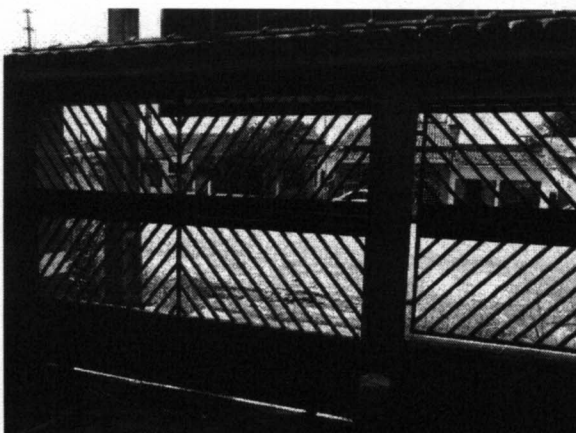
Imagem 05 – Portão externo p/ carros

- 3.5.1. A edificação conta com 2 portões externos, todos metálicos e pintados. Sendo 1 portão para entrada de pessoas e 1 portão para entrada de veículos (Imagem 05).

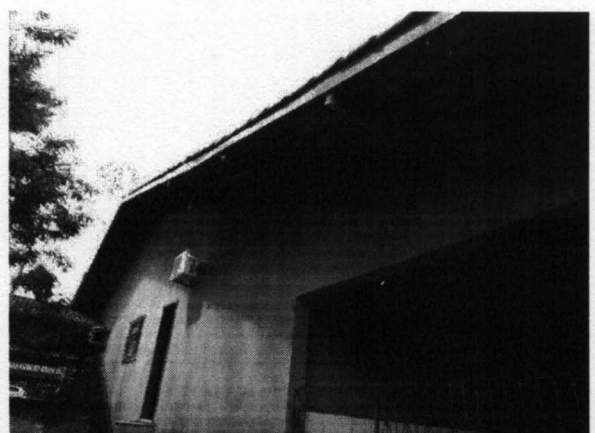
Imagem 06 – Cobertura

- 3.1.1. A cobertura é composta por estrutura em madeira e telhamento em cerâmica (Imagem 06), foram identificados pontos de infiltração na edificação, principalmente na sala de vivência infantil e na área aos fundos (Imagem 23). Segundo relatos de funcionários, é comum a presença de material granular fino, com coloração escura proveniente do forro/telhado. Este é um material característico da presença de cupim se alimentando do madeiramento da cobertura ou de morcegos habitando o forro da edificação, na visita não possível avaliar este material visto que o mesmo já havia sido limpo pela manhã.

4.1. A edificação apresenta boa localização e bom estado de conservação. Tendo cômodos amplos e fornecendo conforto aos seus ocupantes. A edificação precisa passar por manutenção, principalmente no que diz respeito ao telhamento para sanar as infiltrações e a presença de material granular proveniente do forro. A fossa e as instalações sanitárias também devem ser revisadas para identificar o motivo do mau cheiro nos banheiros em dias de chuva.

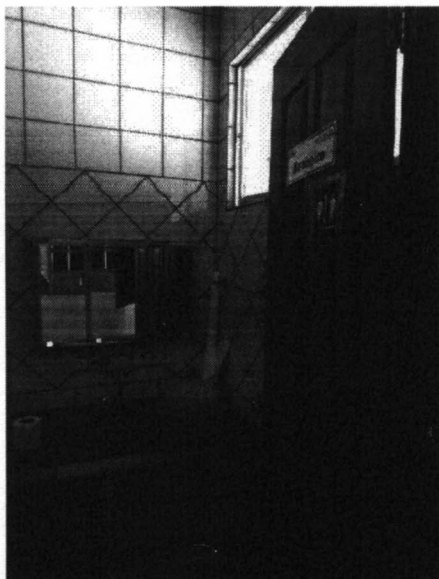
Imagem 17 – Banheiro do atendimento

- 3.3.1. Os banheiros contêm todos os equipamentos necessários para seu funcionamento, incluindo vaso sanitário, chuveiro, lavatório, torneira e box em acrílico. No banheiro presente dentro da sala de atendimento o lavatório encontra-se danificado.

3.10.1. Todos os lavatórios dos banheiros foram testados, sendo verificado que a edificação é dotada de água em quantidade e pressão adequadas. Conforme relatos dos funcionários, quando chove identifica-se um odor proveniente dos banheiros, devendo ser avaliado se está havendo um refluxo do efluente sanitário para dentro dos banheiros (Imagem 17).

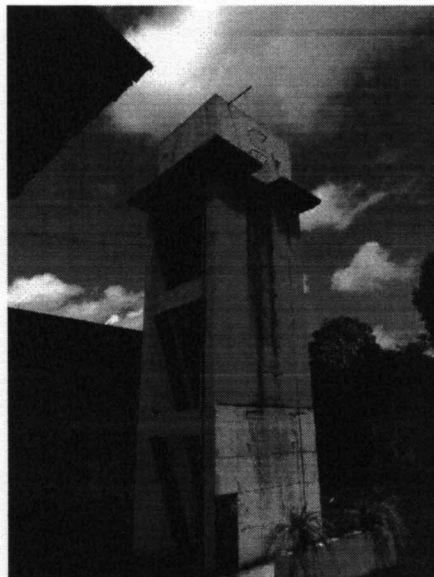
Imagem 22 – Caixa d'água

3.12.1. A edificação é dotada de caixa d'água elevada em concreto (Imagem 22).
