LAUDO DE VISTORIA - ALUGUEL

ACESSORIA DE COMUNICAÇÃO - ASCOM

Avenida E, Quadra 50, Lote 12, Beira Rio II.
Parauapebas -PA.

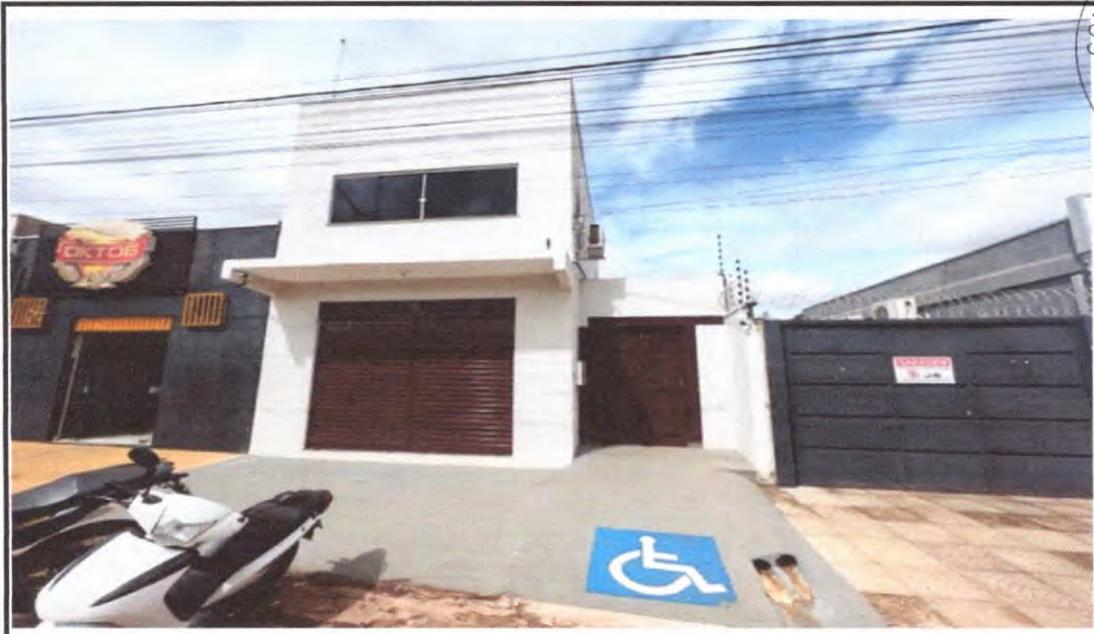
Foto 01: Fachada da edificação.

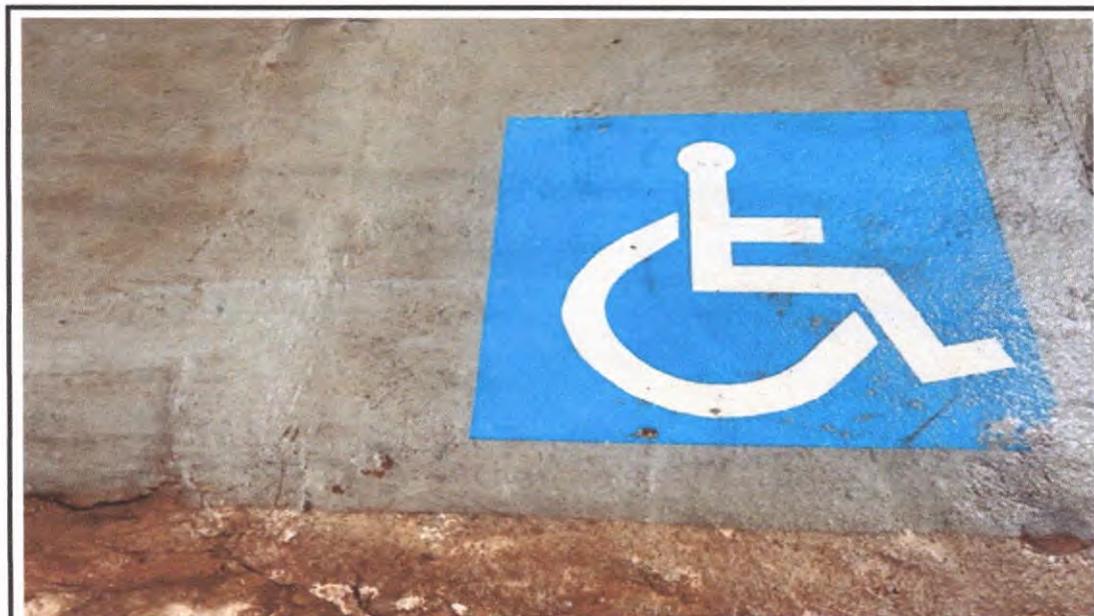
Foto 02: Rampa localizada na entrada do imóvel atendendo às normas de acessibilidade.

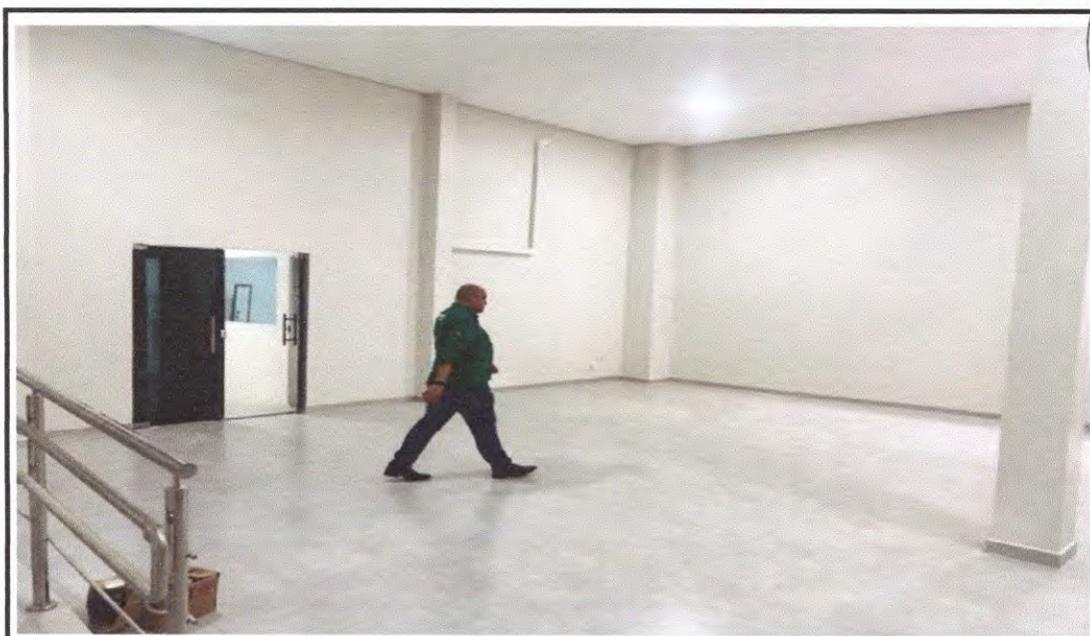
Foto 03: Sala 1 com recepção.

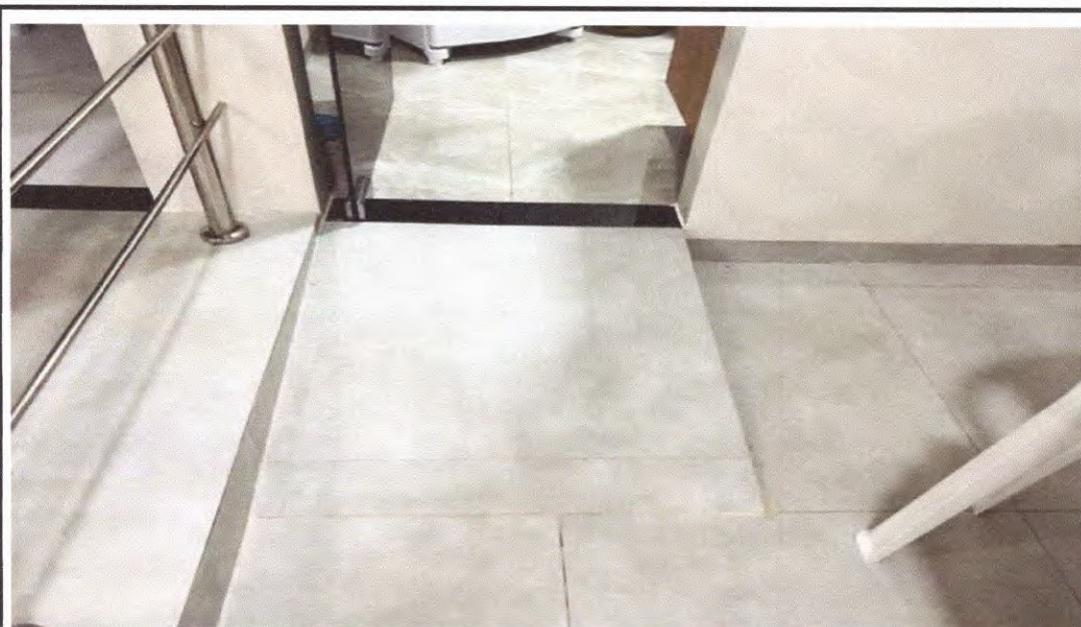
Foto 04: Porta de acesso à copa, atendendo às normas de acessibilidade.

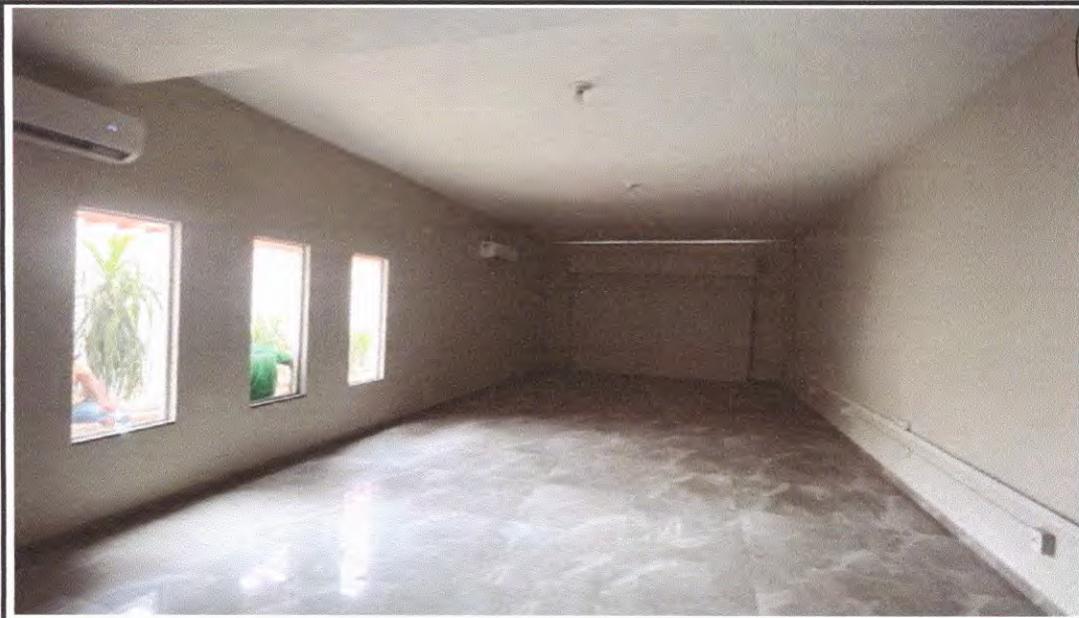
Foto 05: Sala 2 no pavimento térreo.

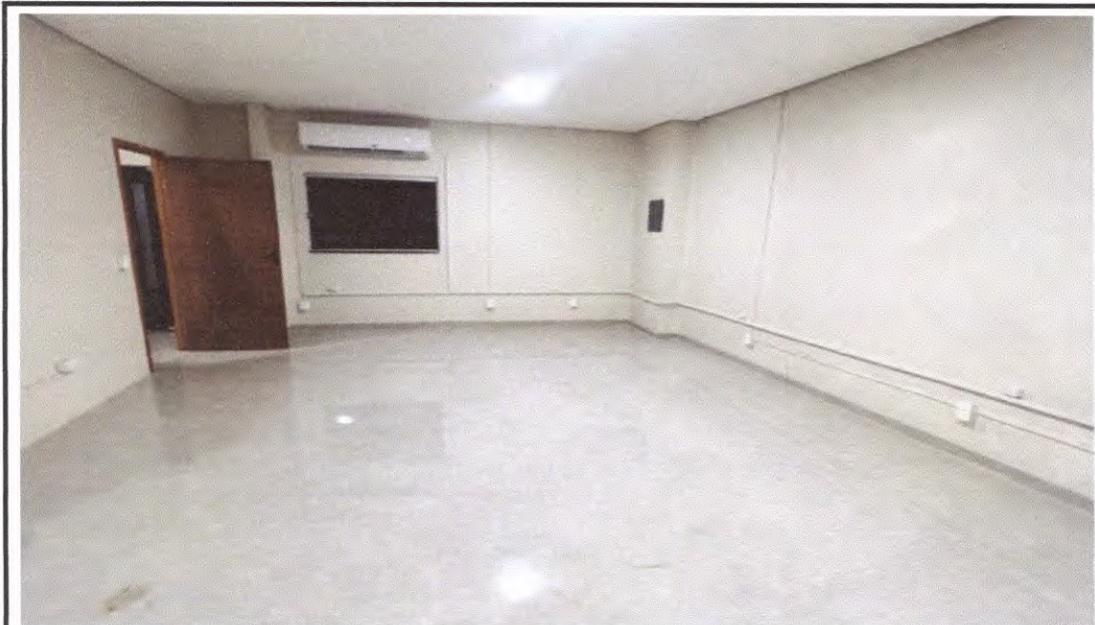
Foto 06: Sala 3 no pavimento térreo.

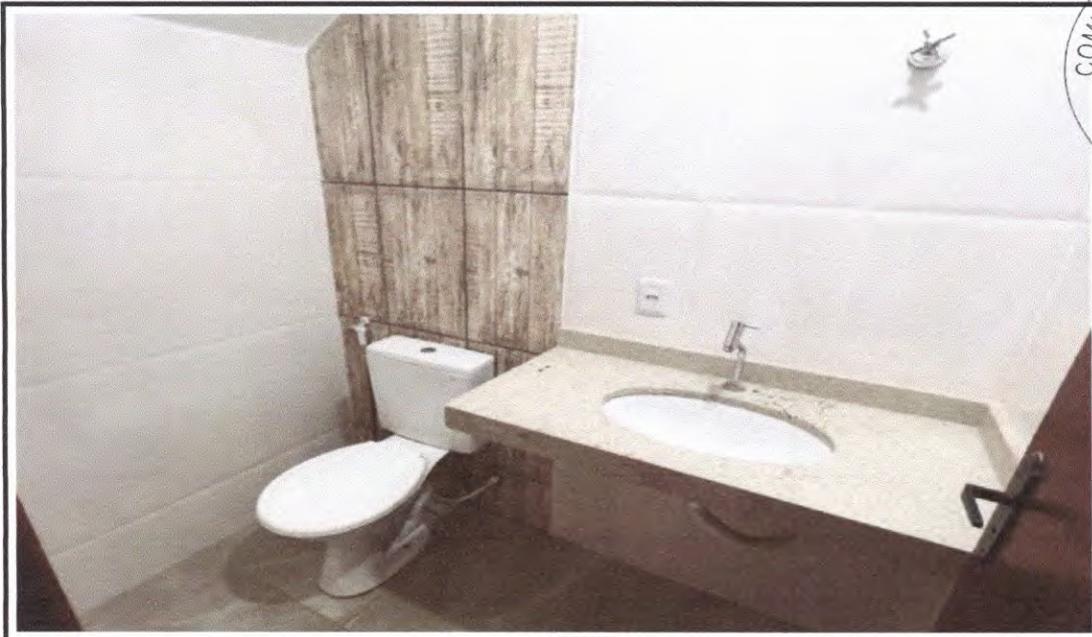
Foto 07: Banheiro 1 na sala 2.

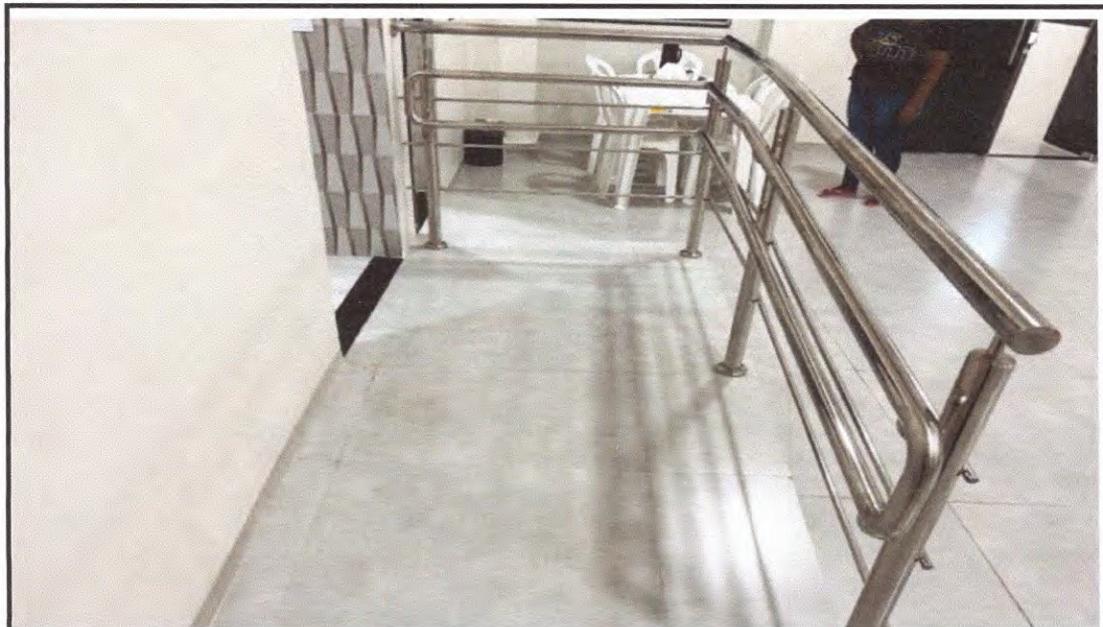
Foto 08: Rampa de acessibilidade para acesso ao banheiro PCD.

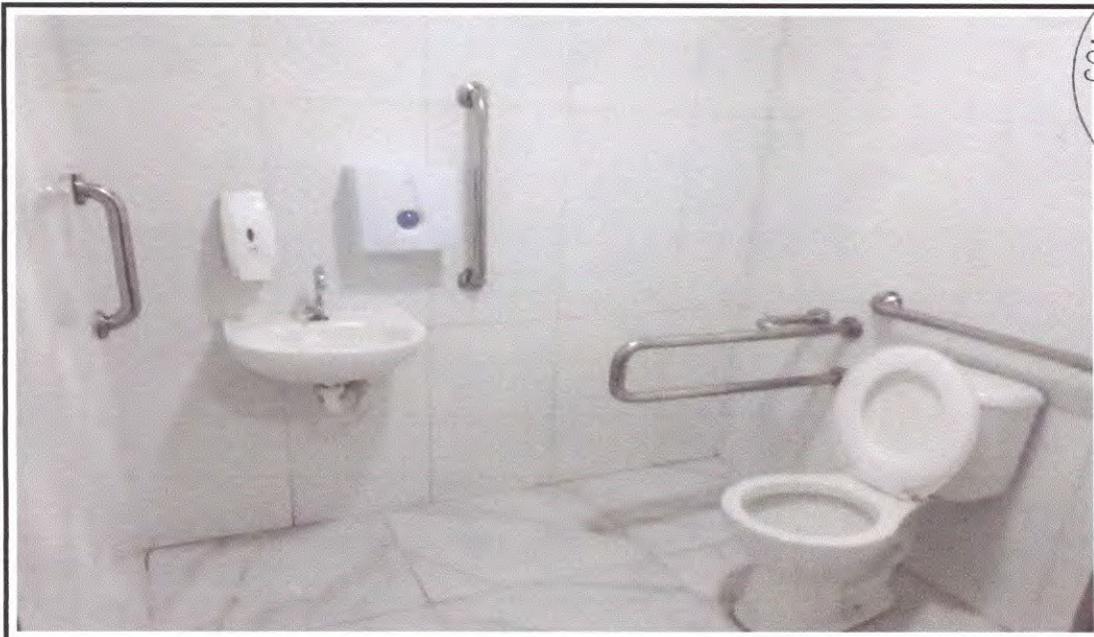
Foto 09: Banheiro PcD atendendo às normas de acessibilidade.

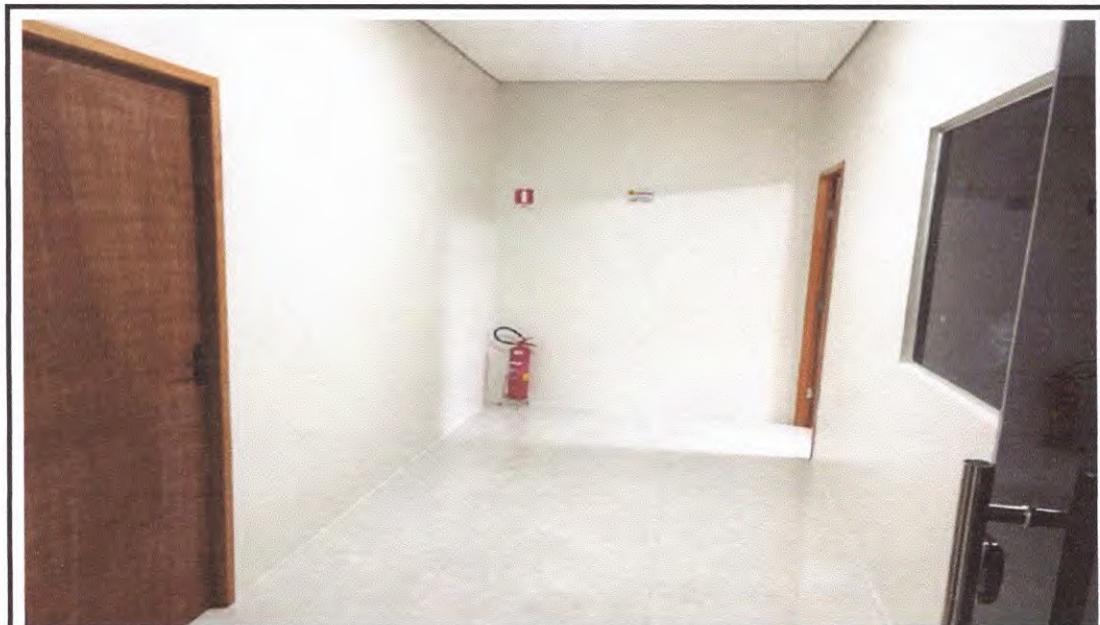
Foto 10: Área de circulação que dá acesso às duas salas no térreo.

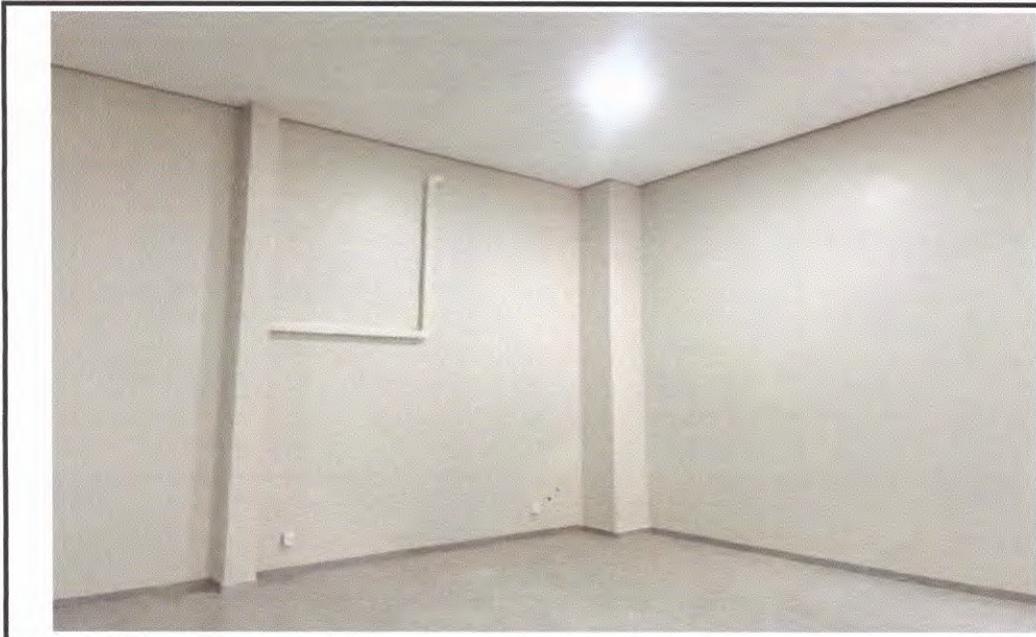
Foto 11: Sala 4 no pavimento térreo.

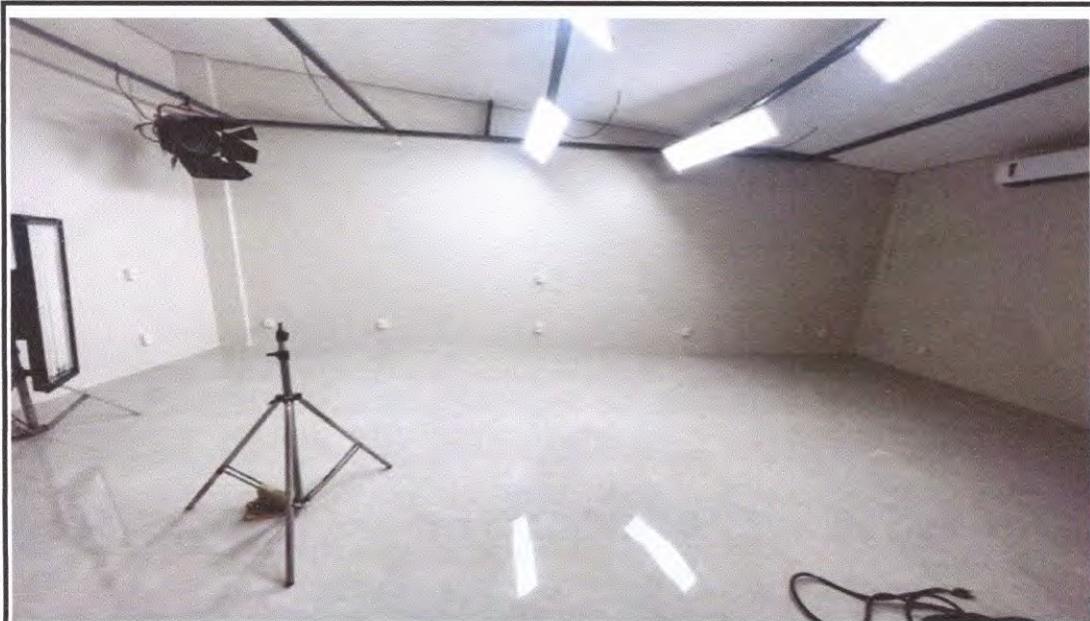
Foto 12: Sala 5 no pavimento térreo.

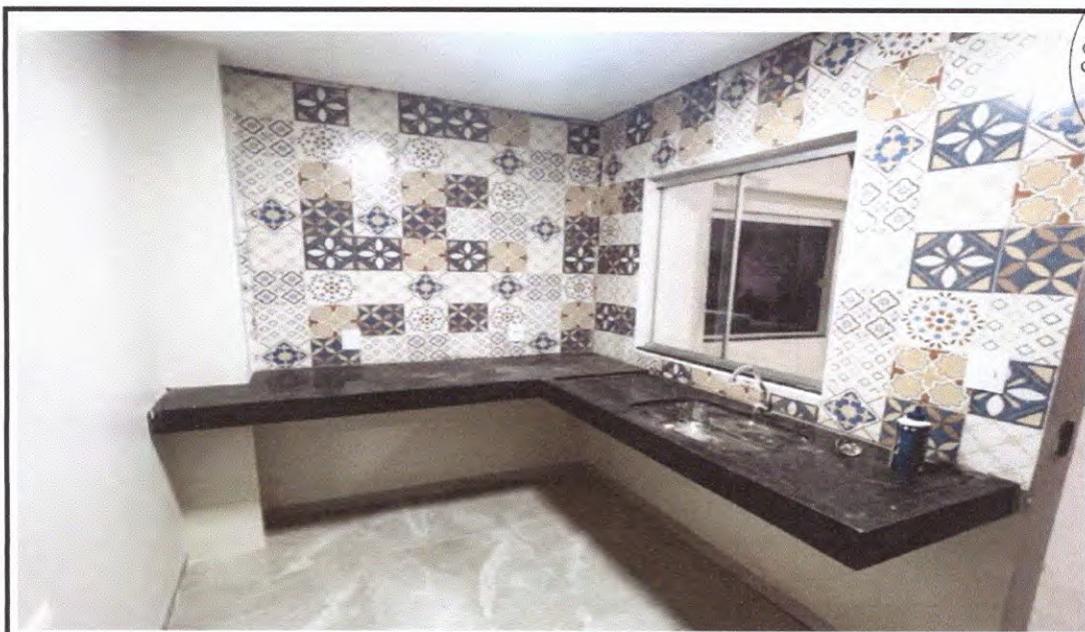
Foto 13: Copa no pavimento térreo.

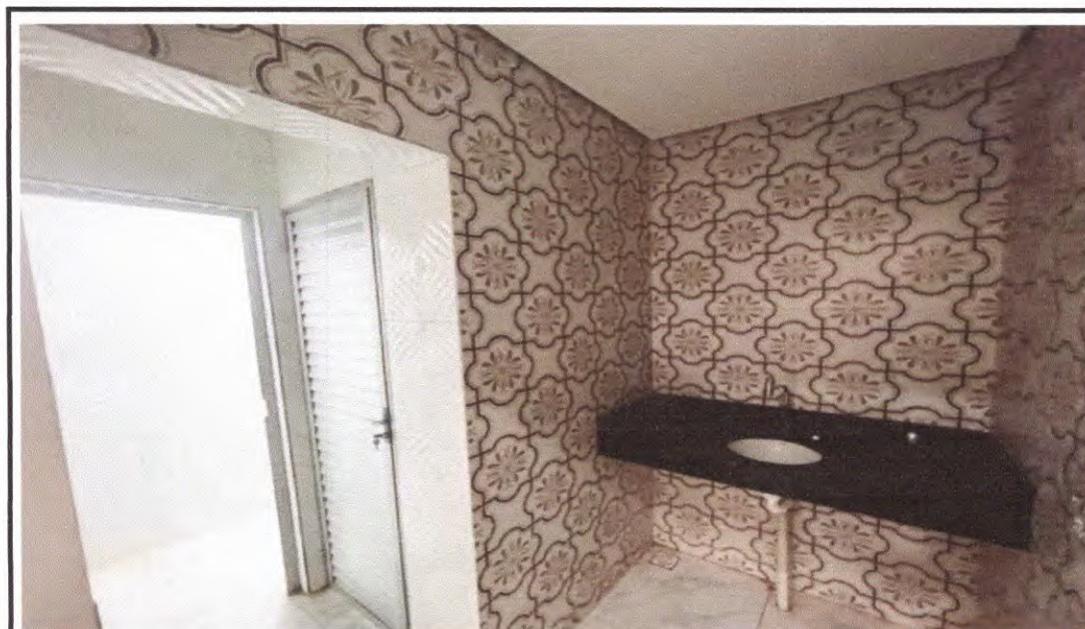
Foto 14: Pia dos 3 banheiros do pavimento térreo.

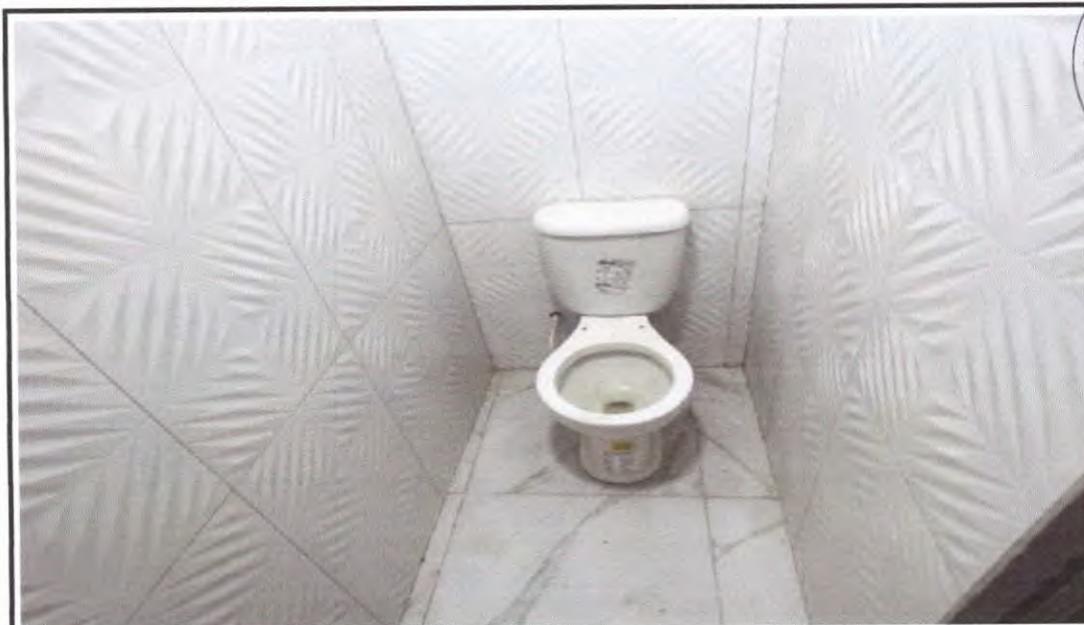
Foto 15: Banheiro 2 do pavimento térreo.

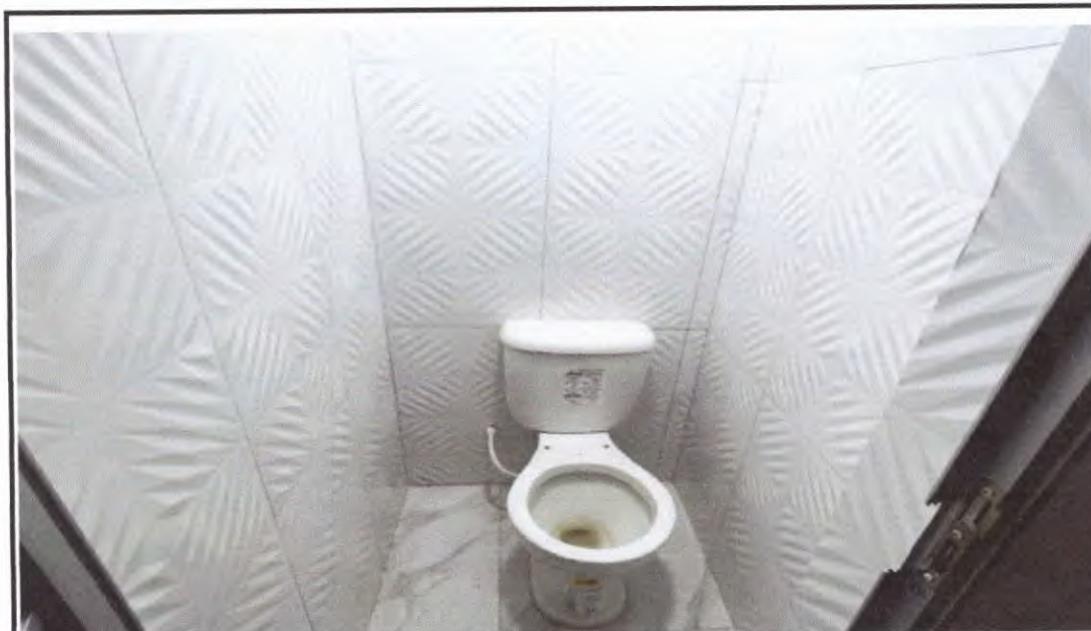
Foto 16: Banheiro 3 do pavimento térreo.

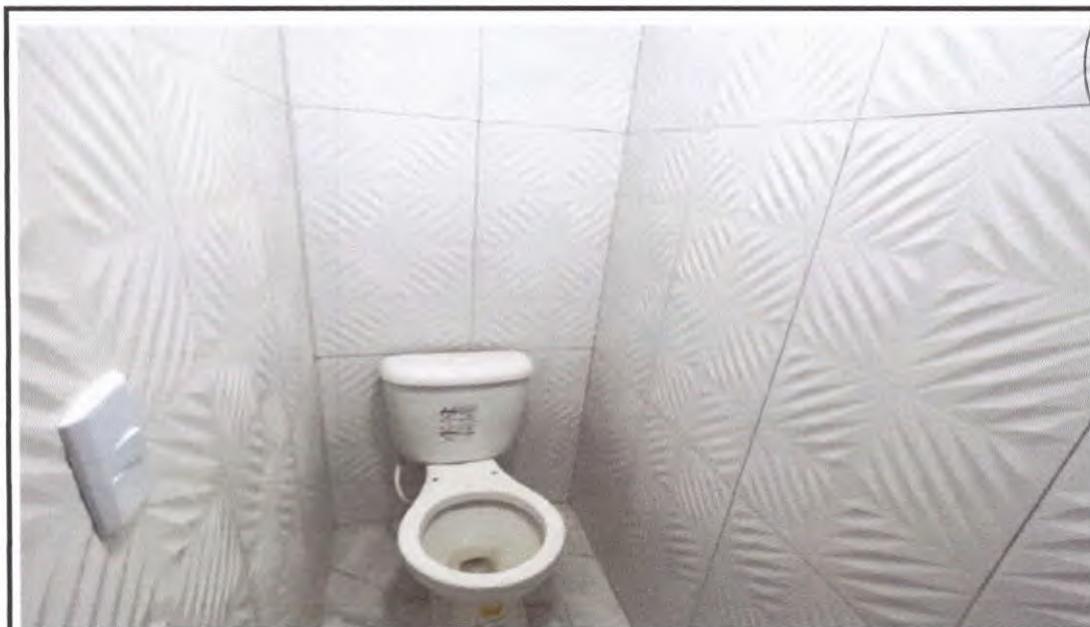
Foto 17: Banheiro 4 do pavimento térreo.

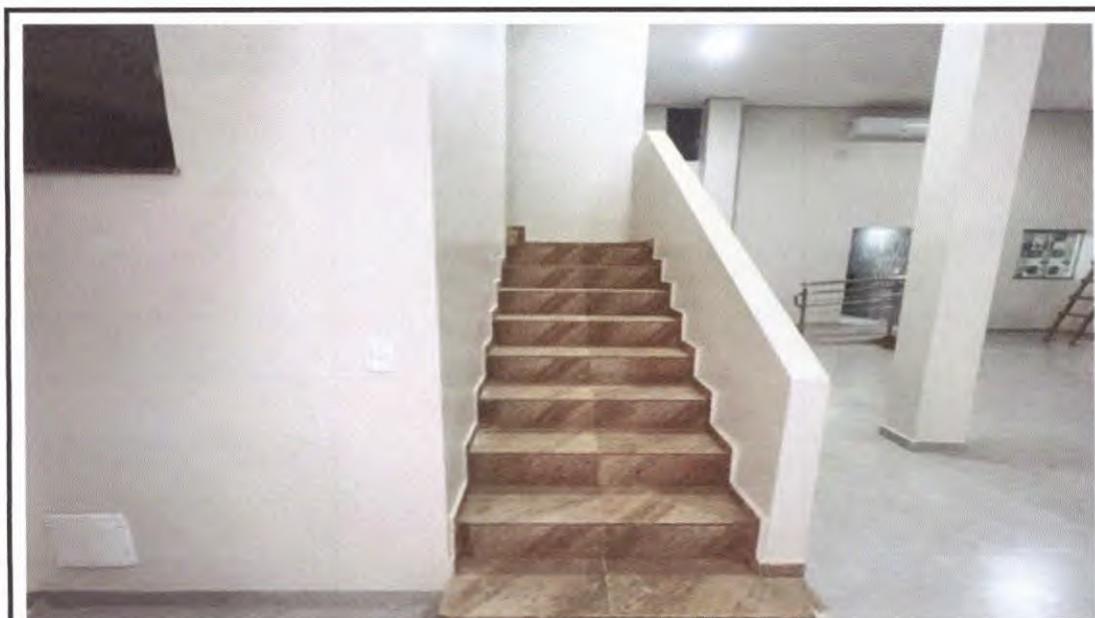
Foto 18: Escada de acesso ao pavimento superior.

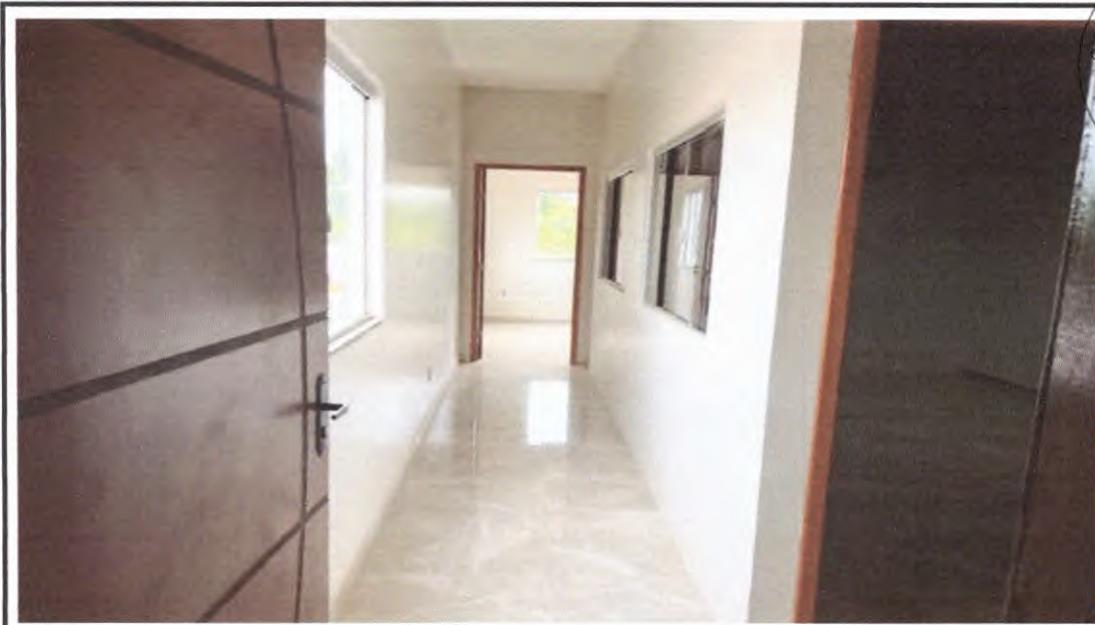
Foto 19: Área de circulação no pavimento superior.

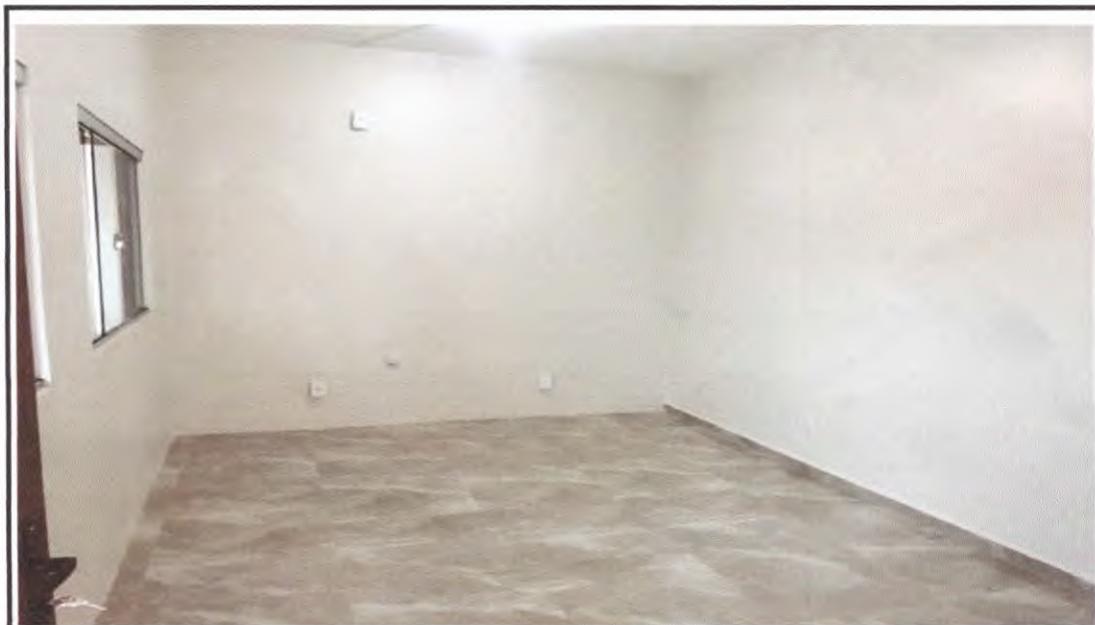
Foto 20: Sala 01 com banheiro do pavimento superior.

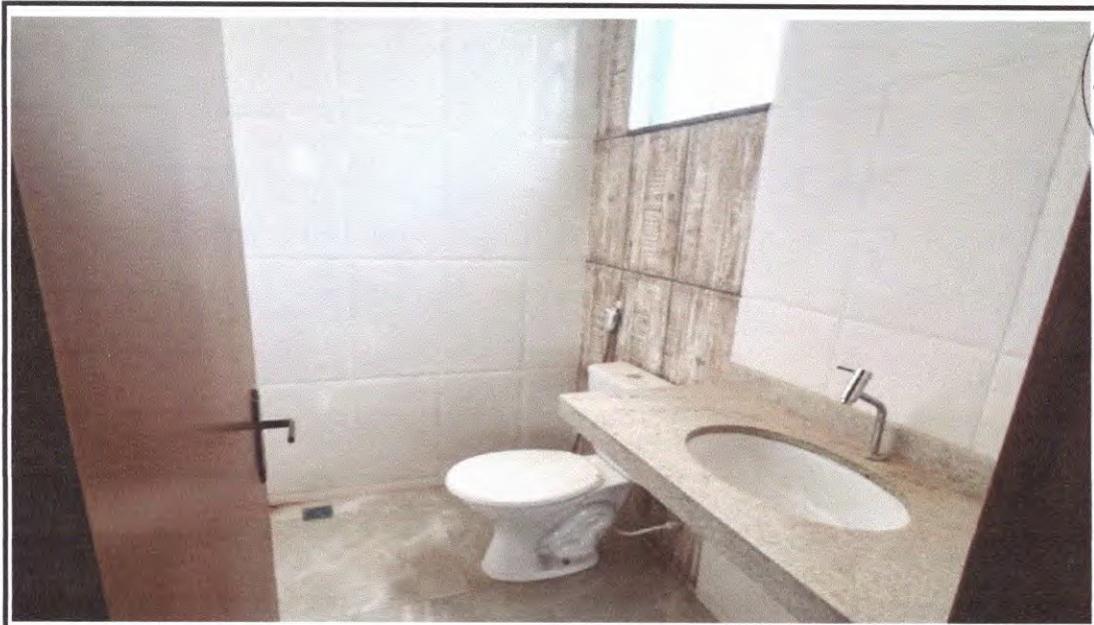
Foto 21: Banheiro do pavimento superior.

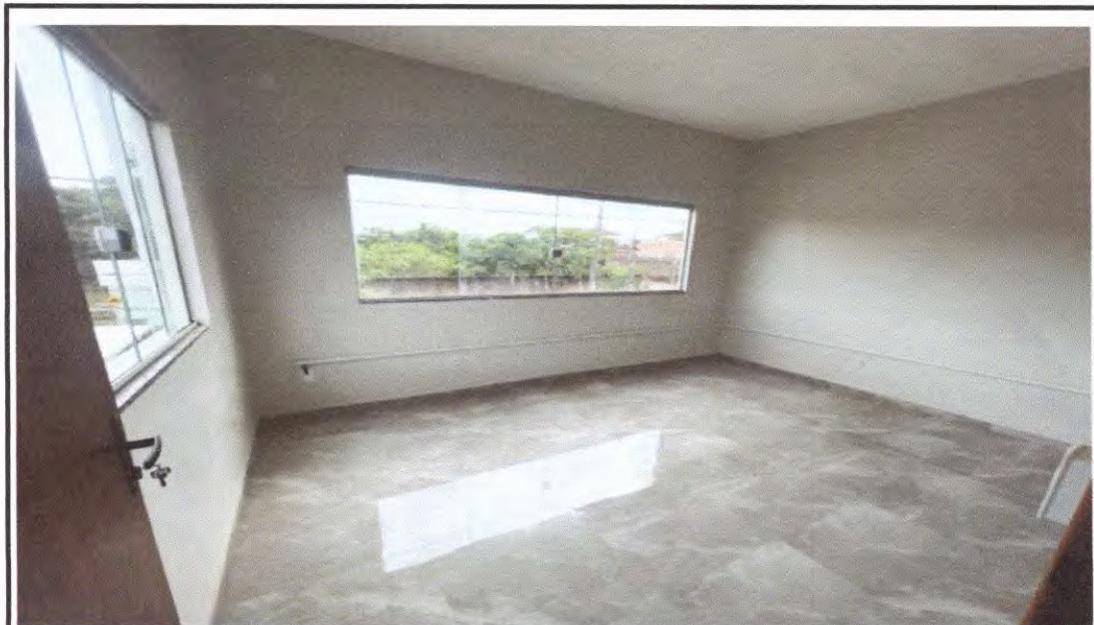
Foto 22: Sala 02 no pavimento superior.

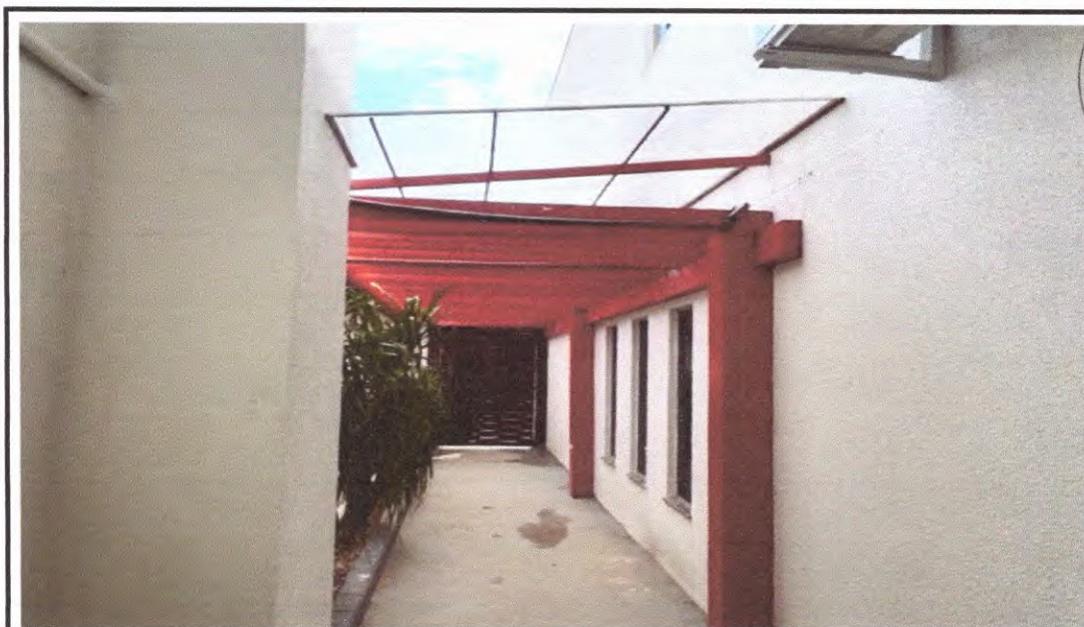
Foto 23: Área de circulação.
