**LAUDO DE VISTORIA PARA LOCAÇÃO DE IMÓVEL**

Vistoria executada do imóvel situada à Rua Brasil, nº 118, Centro, Município de Xinguara - PA, de propriedade da senhora **MARIA MOREIRA BARROS**, portador do RG sob nº. 5221927 SSP/PA - 3ª via, detentor do CPF sob o nº 588.343.112-72.

# **RELATÓRIO FOTOGRÁFICO DE IMÓVEL PARA LOCAÇÃO PELA SECRETARIA MUNICIPAL DE SAÚDE, PARA FUNCIONAMENTO FARMÁCIA MUNICIPAL.**

Endereço: Rua Brasil, nº 118, Centro, Xinguara – PA.

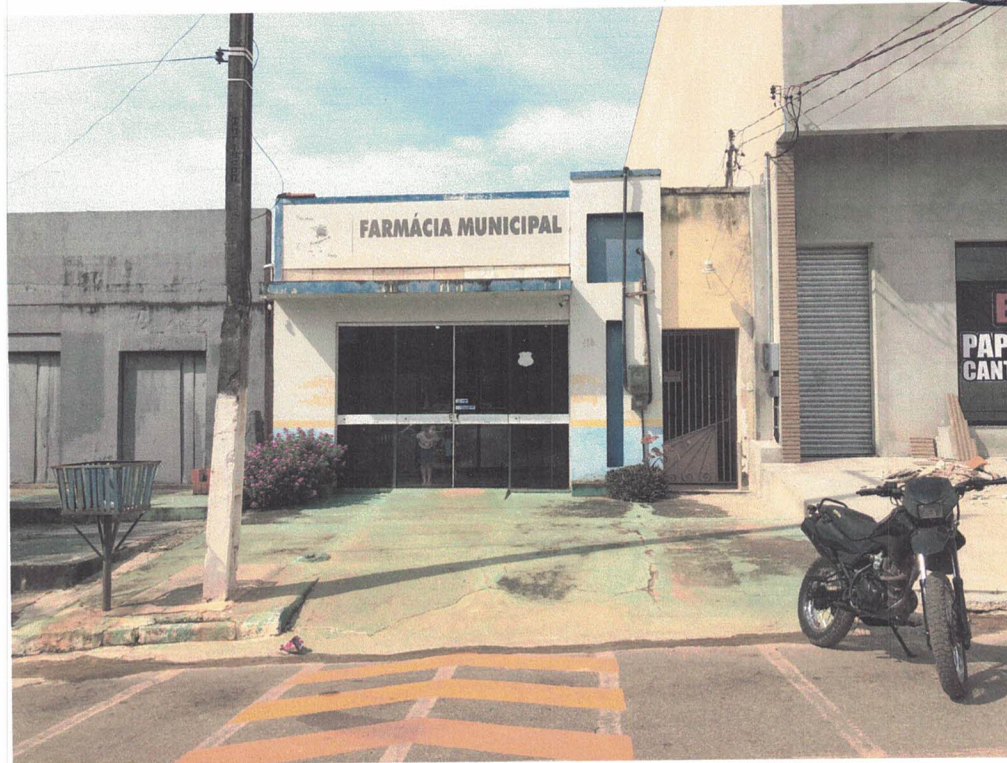
Imagem 01: fachada frontal.

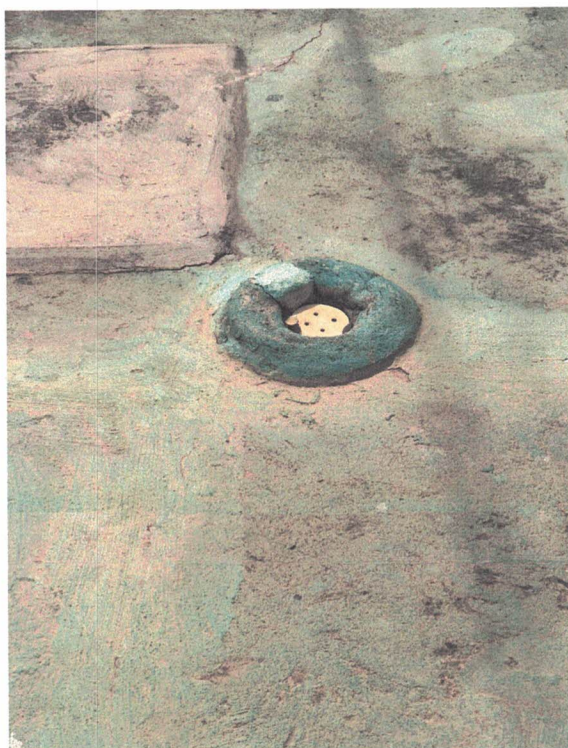
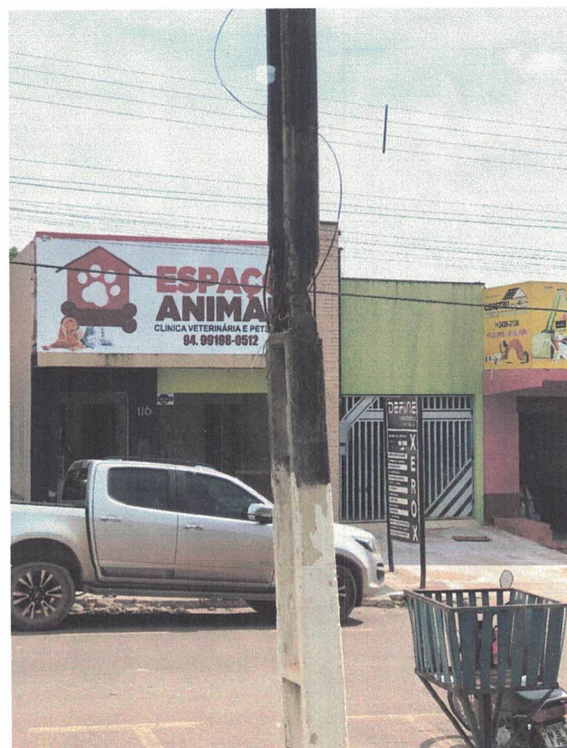
Imagens 02 e 03: Respiro da fossa e detalhe do poste situado à frente da fachada (com danos).

**RECOMENDAÇÕES:** Consertar porta do lavabo que não está com mal fechamento. Revisar todo o telhado (estrutura, telhas, rufos, calhas e saídas de águas pluviais), fazendo a manutenção necessária para sanar os problemas que existirem (goteiras). Proteger adequadamente e/ou embutir as fiações que estiverem expostas. Fazer o tratamento dos pontos de infiltrações (normalmente onde apresenta bolor) nas paredes e no teto, e realizar nova pintura. Providenciar o abastecimento correto da água no lavabo. Providenciar a instalação de, pelo menos, um extintor de incêndio, no local, para segurança e prevenção contra incêndios. Não faz parte da edificação, mas procurar a empresa/instituição responsável pela substituição de poste avariado (apresenta risco de queda), localizado em frente à edificação.

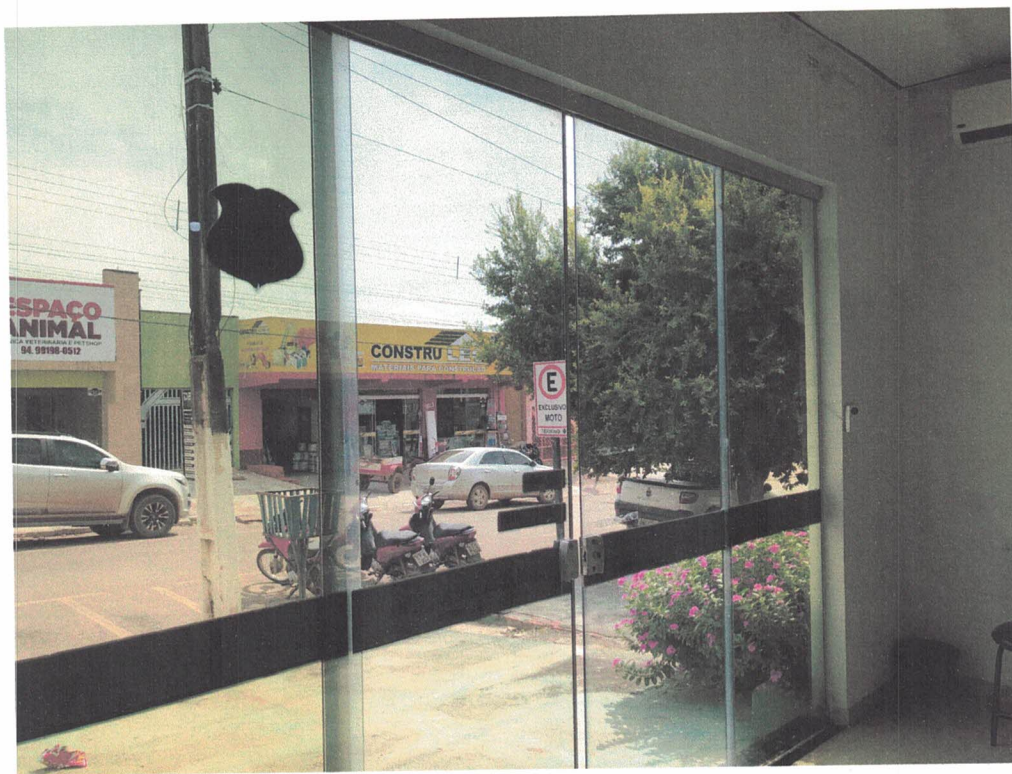
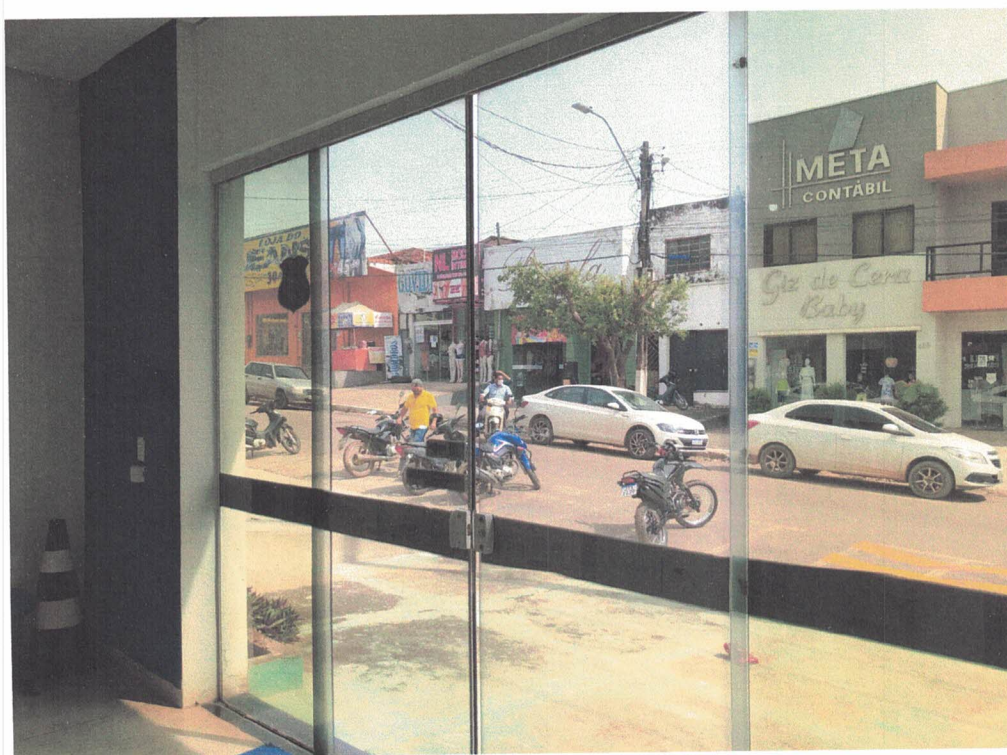
Imagens 04 e 05: porta principal de acesso à edificação – vista interna).

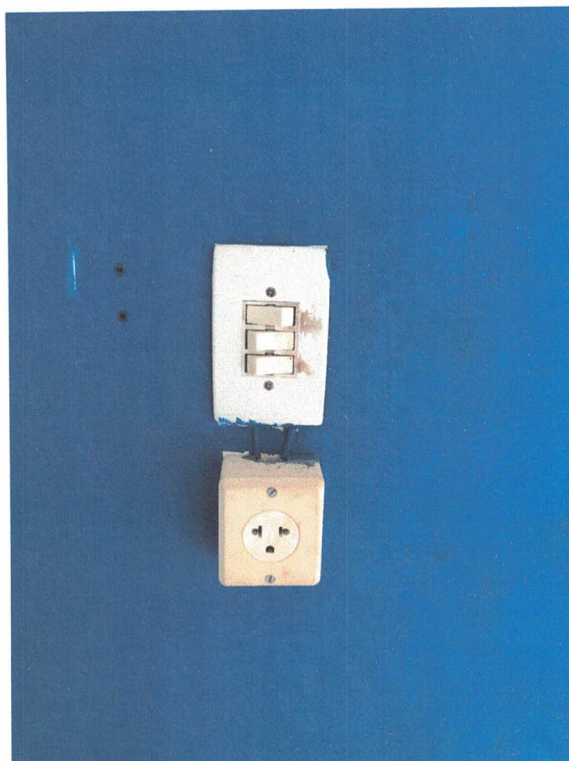
Imagem 06: tomada e interruptores na recepção.

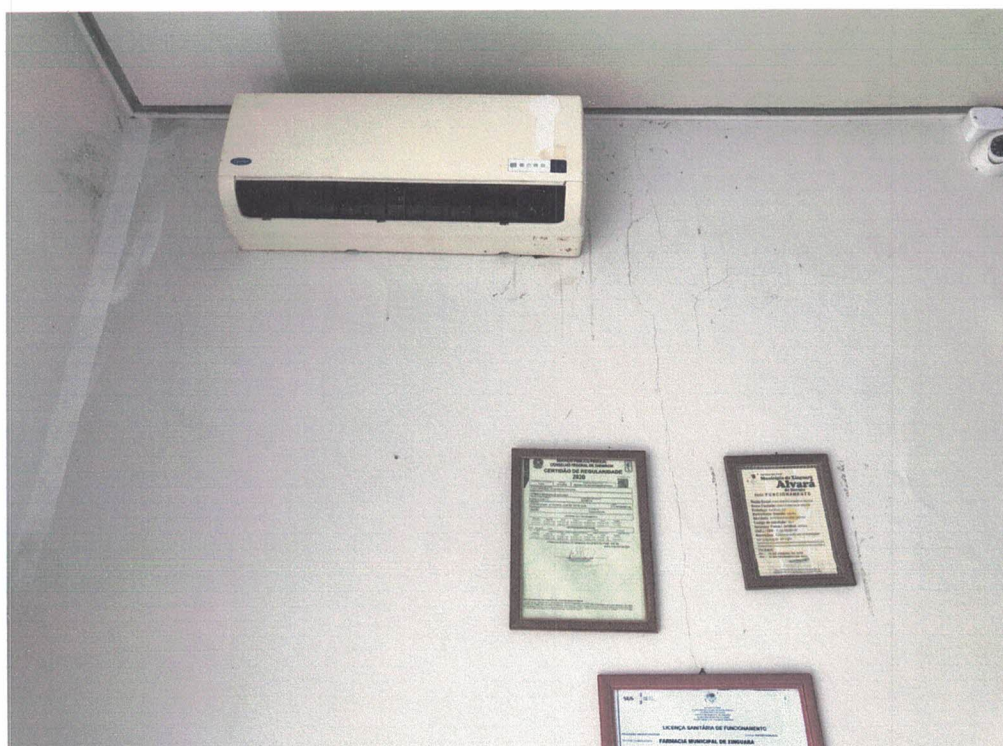
**OBSERVAÇÕES:** A porta do lavabo não fecha completamente. Paredes e forros possuem muito bolor (pontos indicativos de problemas de infiltração). A edificação possui rampa de acesso da rua à edificação que permitem o acesso do PNE à edificação. Não existem janelas no local nem qualquer sistema de combate a incêndios.

Imagem 07: parede da recepção.

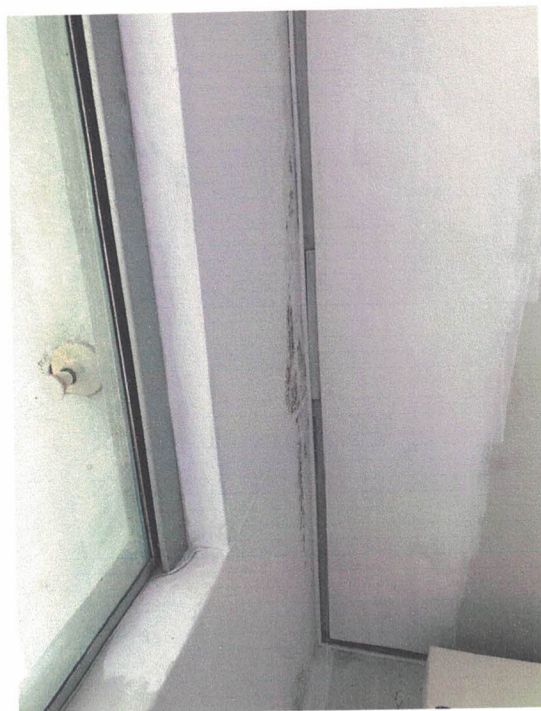
Imagem 08: detalhe do forro da recepção.

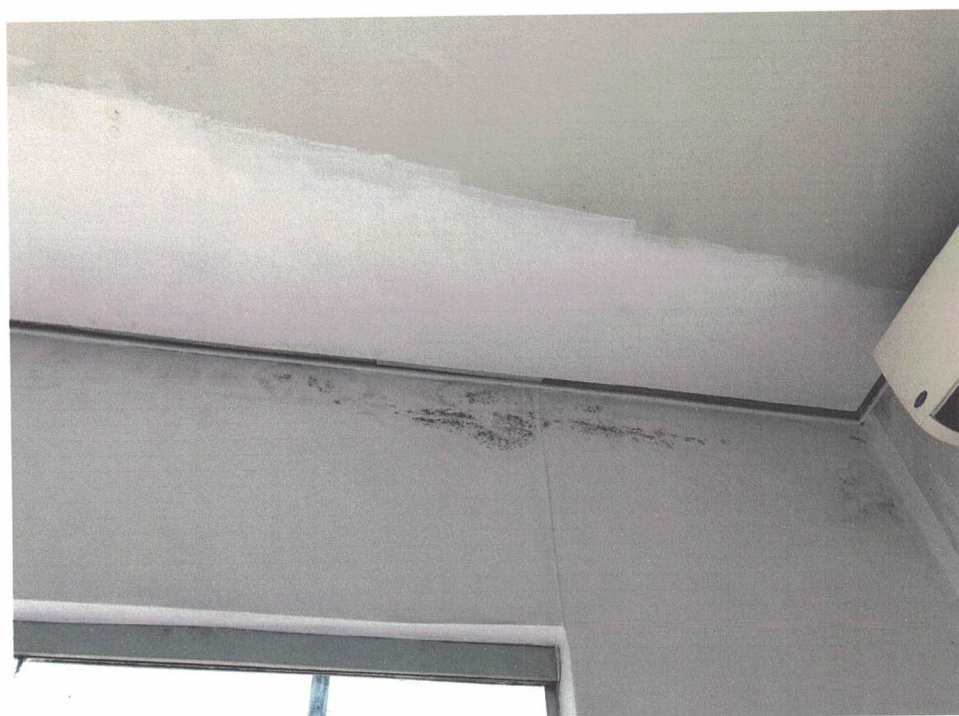
Imagem 09: detalhe do forro e parede da recepção.

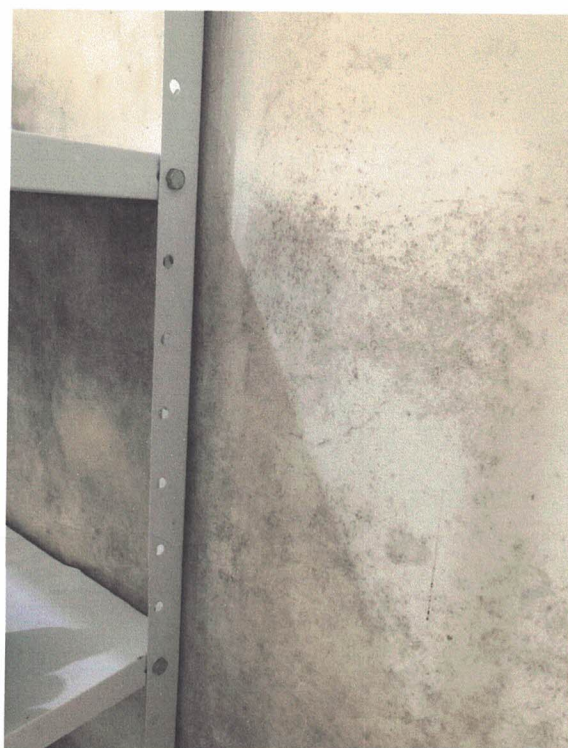
Imagem 13: parede onde as prateleiras de armazenagem estão instaladas.

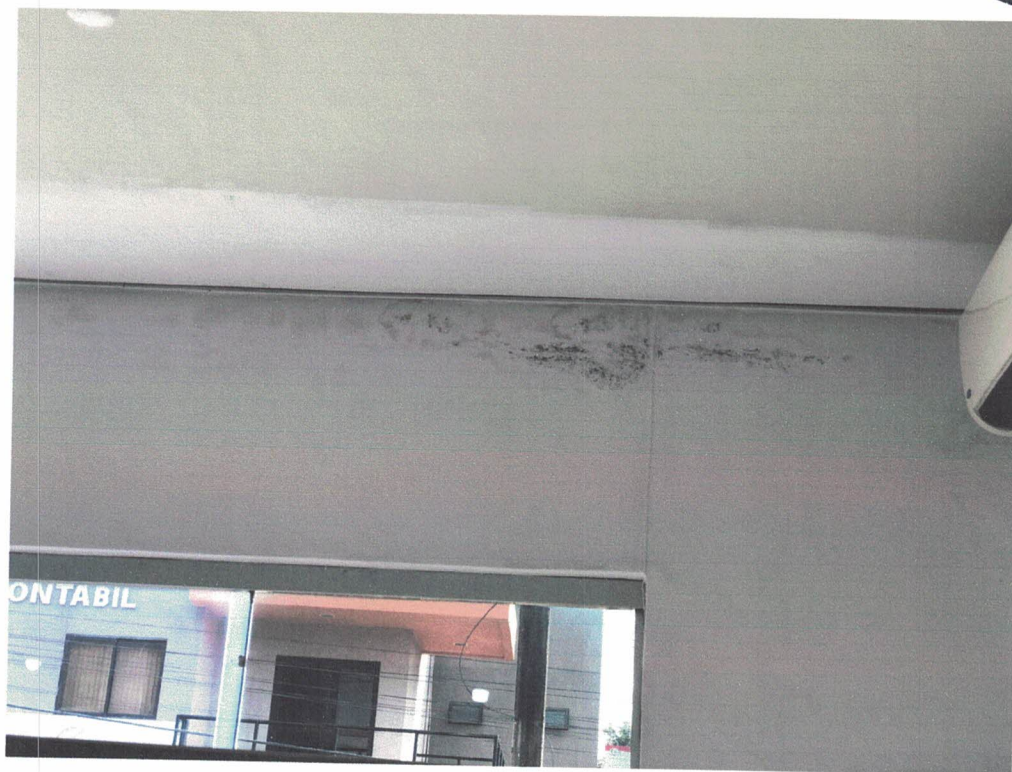
Imagem 16: parede e forro de gesso da recepção.

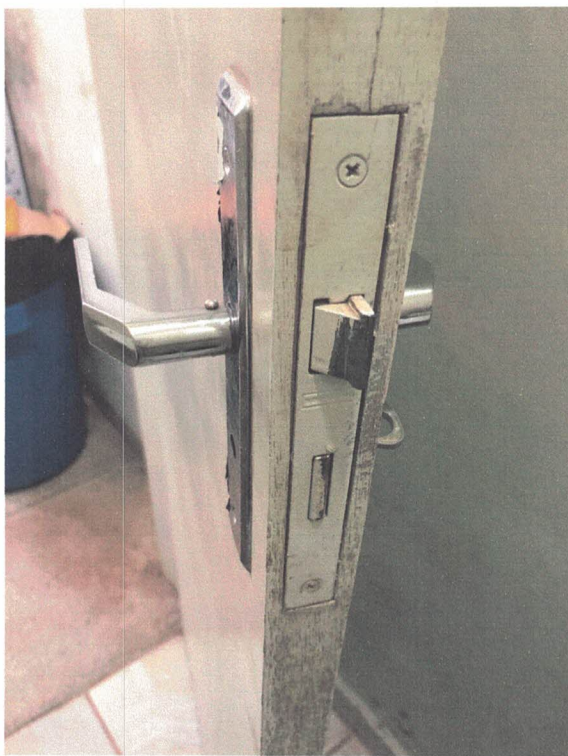
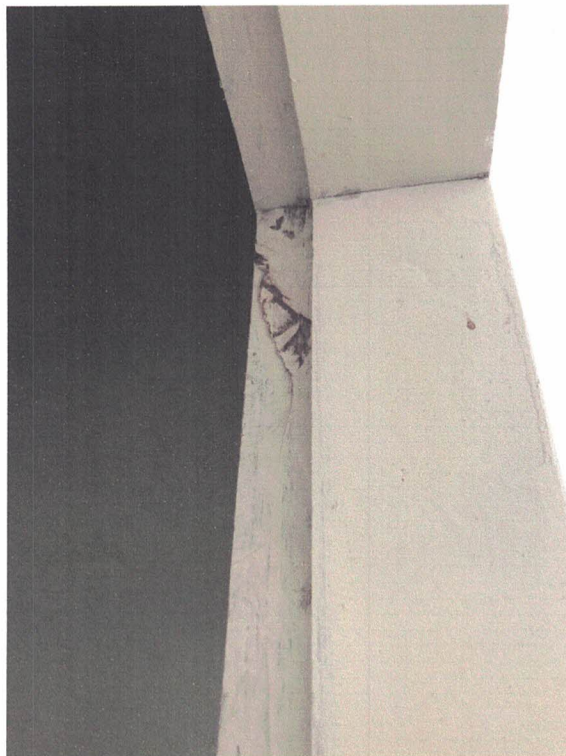
Imagens 20 e 21: fechadura e batente da porta do banheiro.

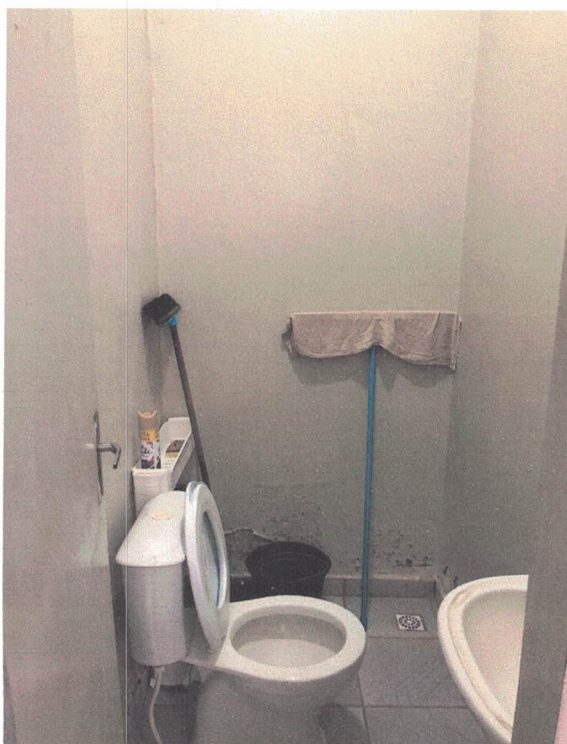
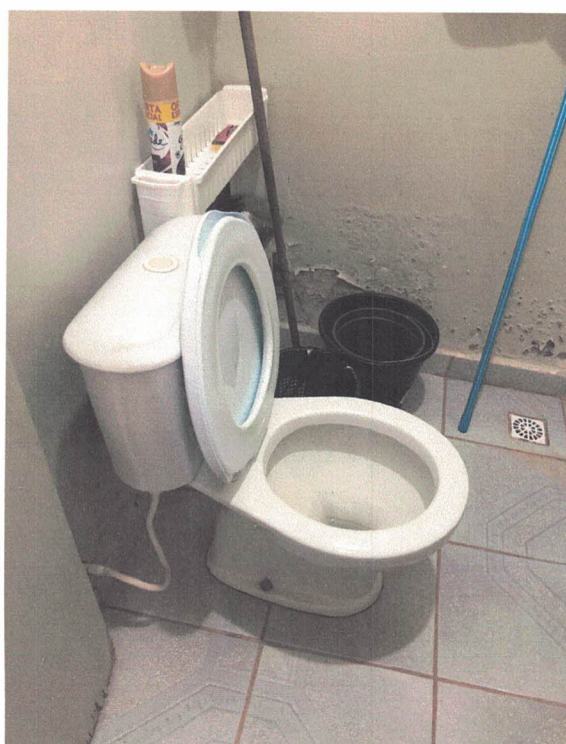
**OBSERVAÇÃO:** Há falta de água no lavabo.

Imagens 22 e 23: interior do lavabo e vaso sanitário do lavabo.

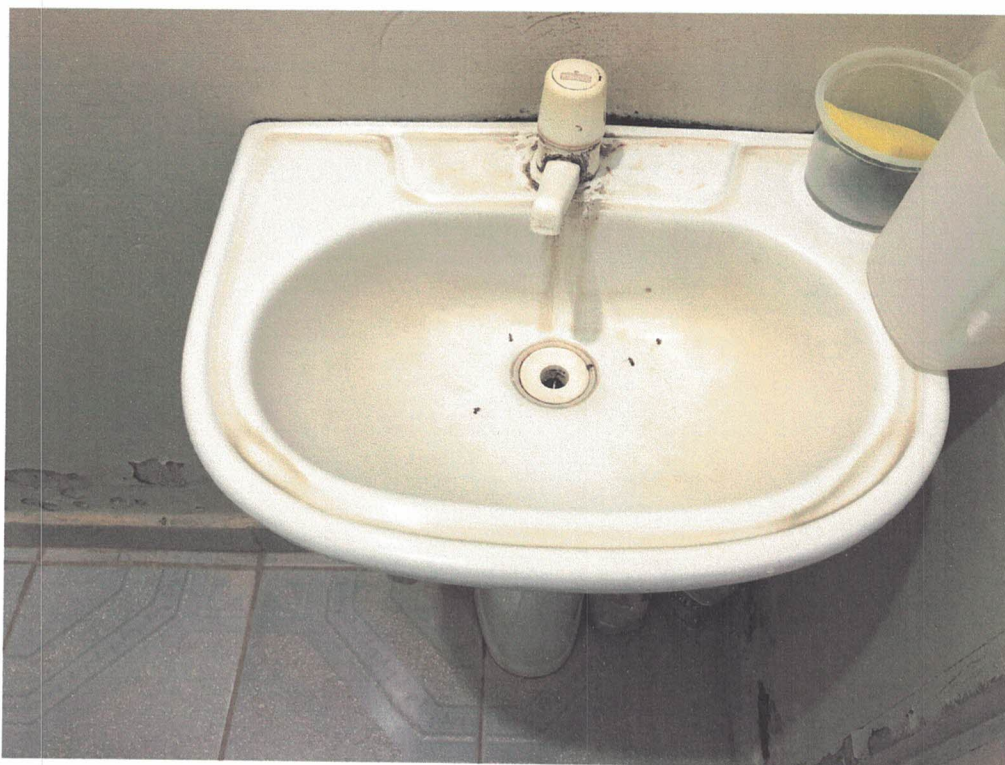
Imagem 24: lavatório do lavabo.

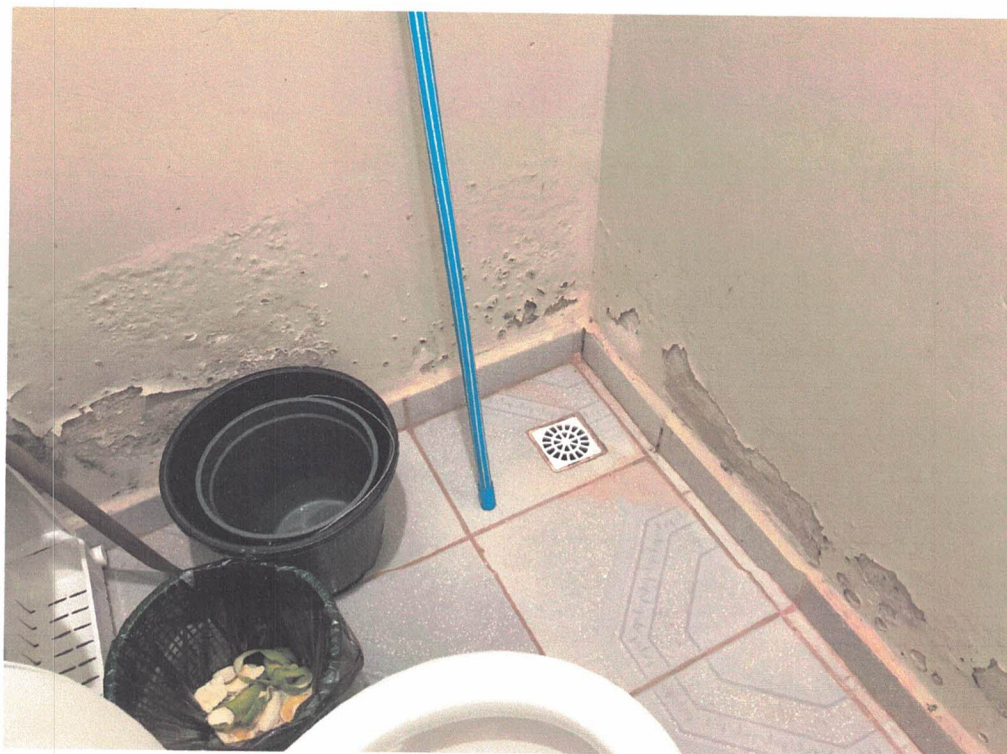
Imagem 25: paredes e piso do lavabo.

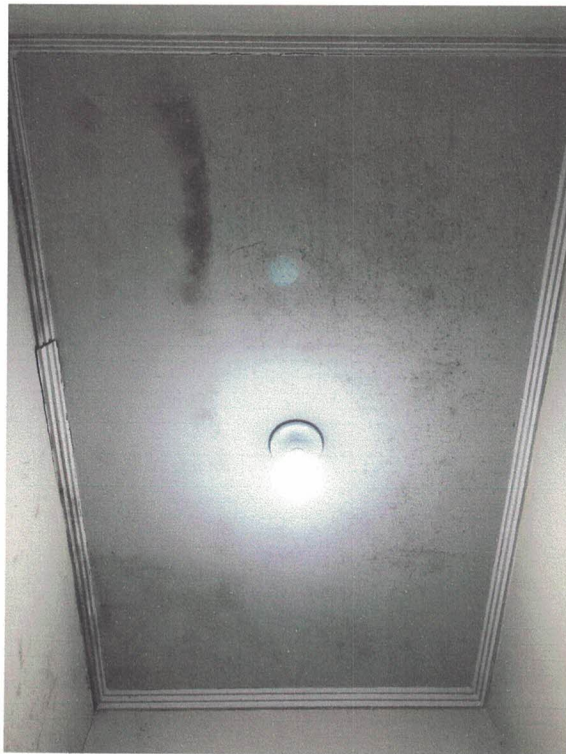
Imagem 26: forro em gesso e iluminação do lavabo.

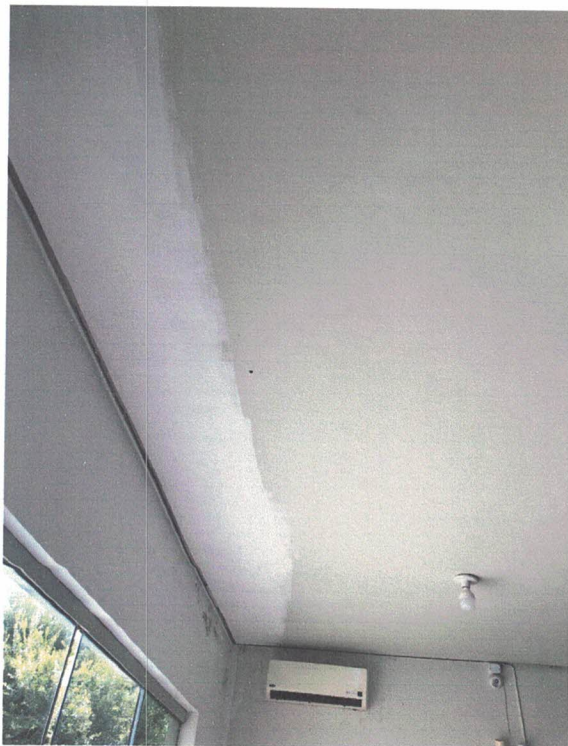
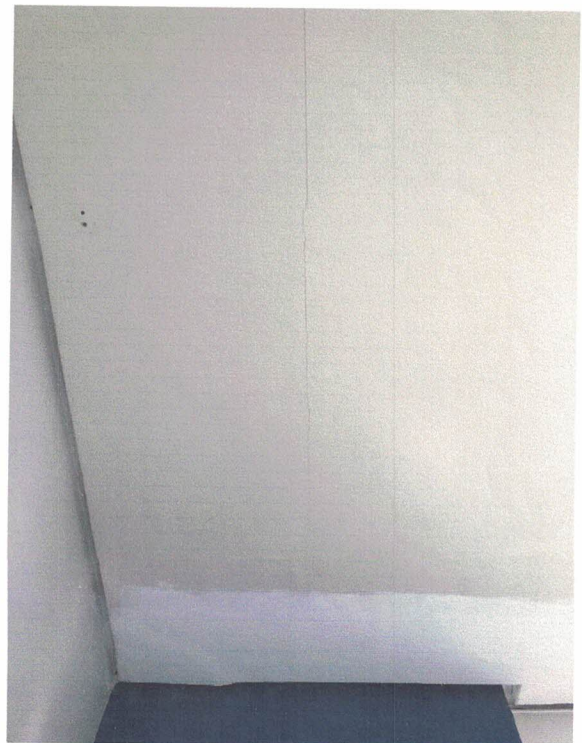
Imagens 27 e 28: forro em gesso da edificação – área da recepção.

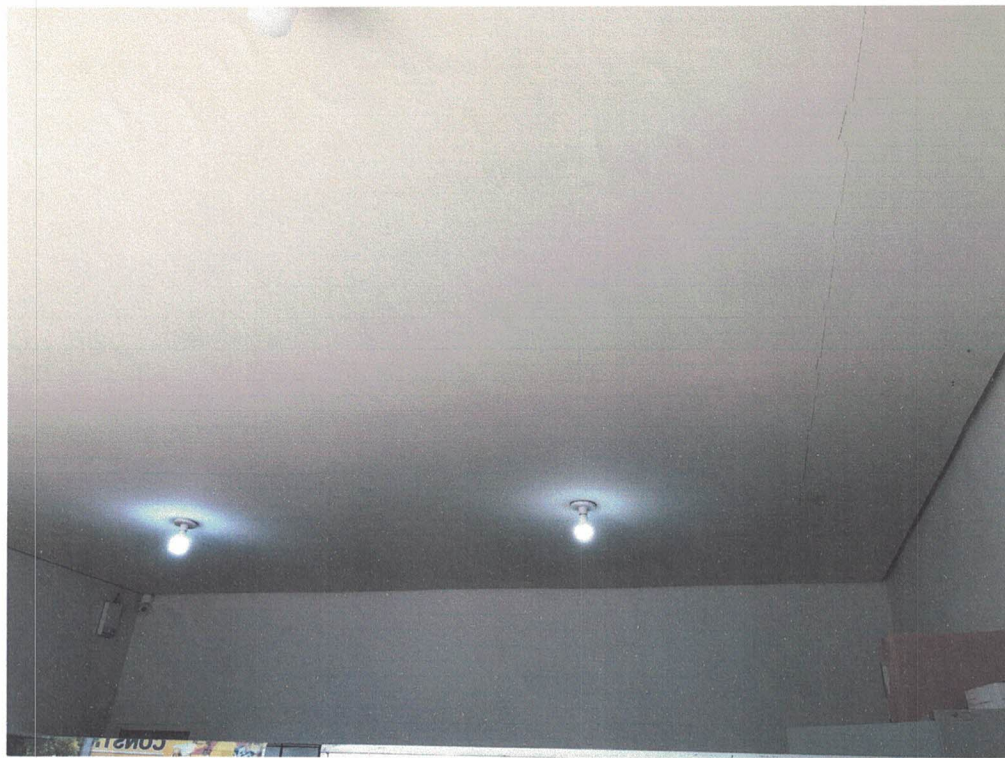
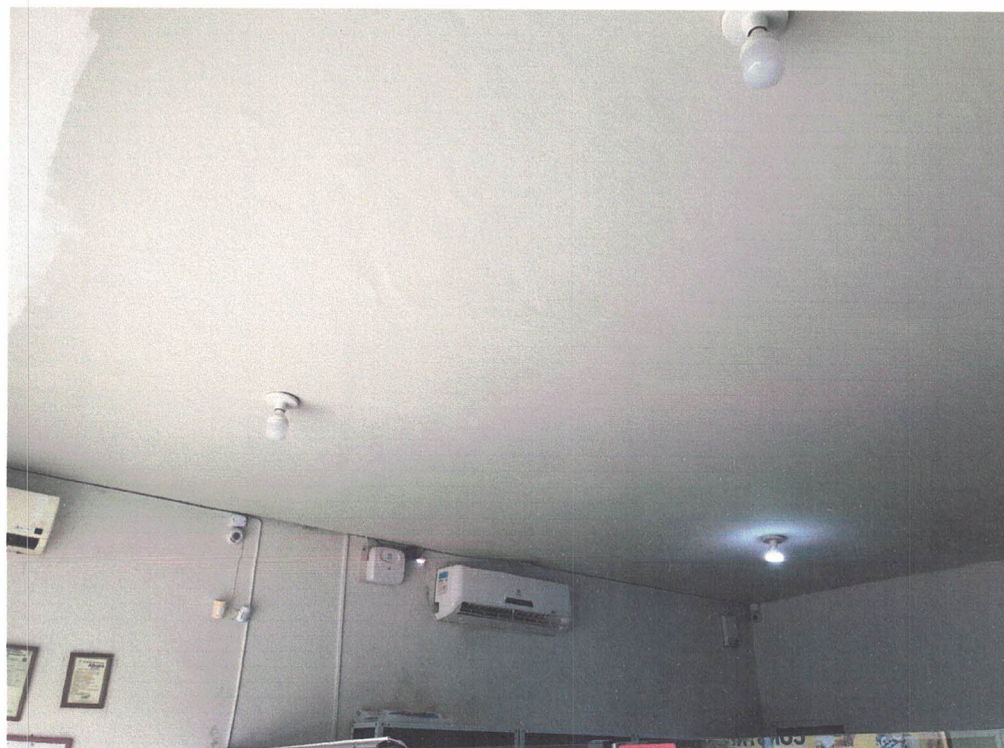
Imagens 29 e 30: forro em gesso e iluminação da edificação.

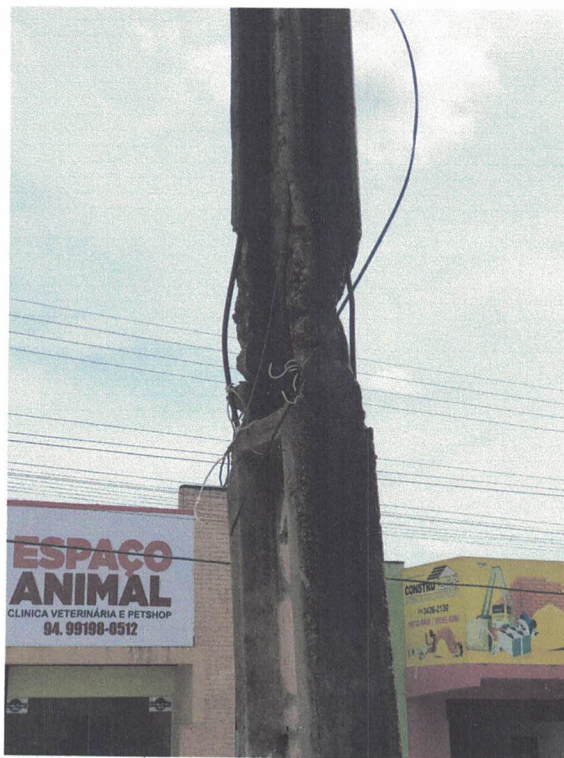
Imagem 31: ângulo mais detalhado do poste avariado instalado à frente da edificação.
