LAUDO DE VISTORIA

SOLICITANTE: SECRETARIA MUNICIPAL DE EDUCAÇÃO - SEMED

Imóvel: E.M.E.I.F PEQUENOS BRILHANTES.

Data: 18/03/2021

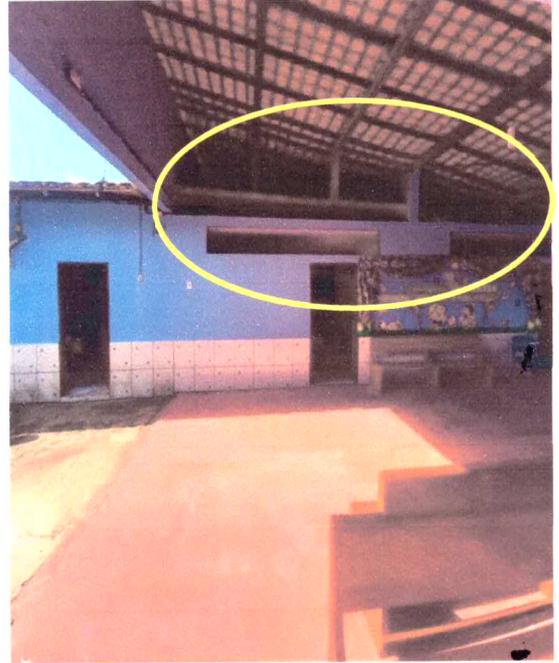
Figura 2 - Área externa Pátio coberto , é necessário fazer o fechamento da estrutura para impossibilitar a entrada de animais.

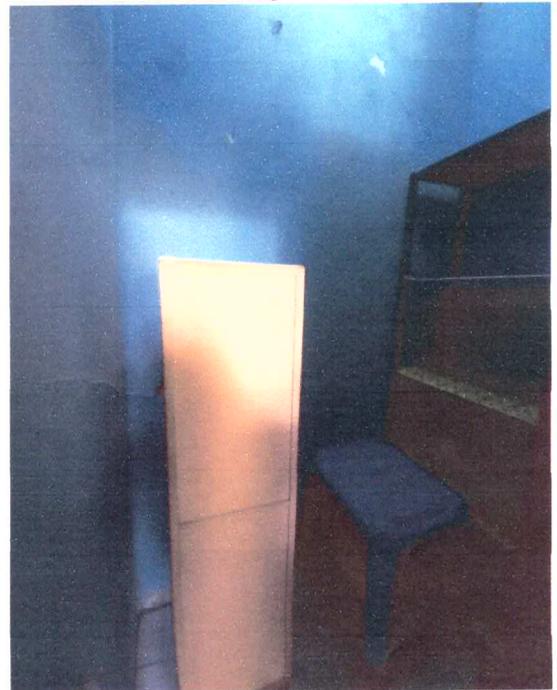
Figura 1 – Depósito de Merenda escolar, se faz necessário revestir as paredes c/ rev. Branco com no mínimo 1.80 h e colocação de tela na esquadria.

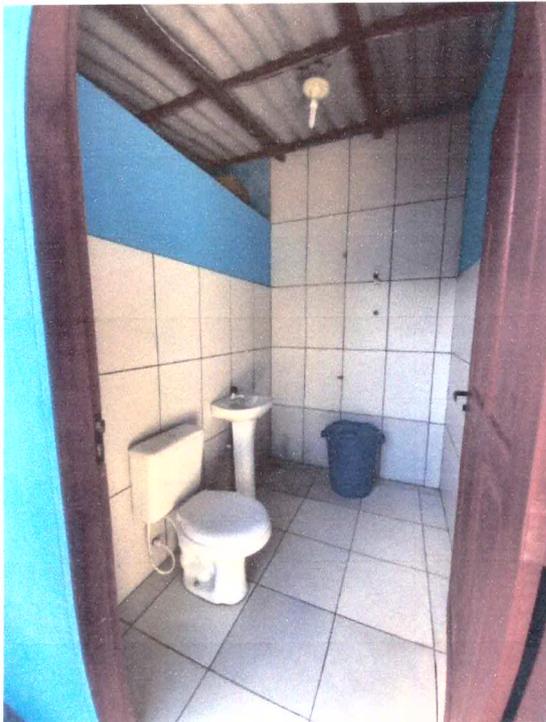
Figura 5 – Banheiro de acessibilidade, faz necessário a colocação das barras de apoio.

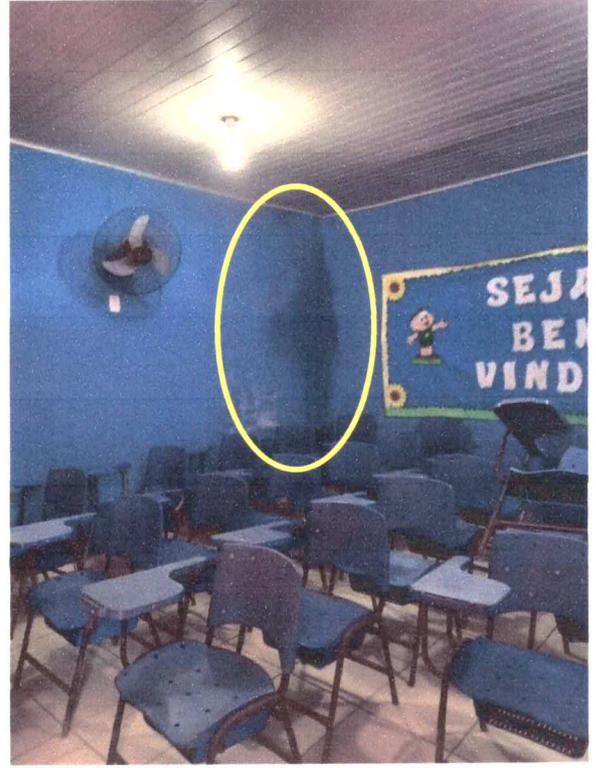
Figura 7 – Sala de aula c/ Infiltração

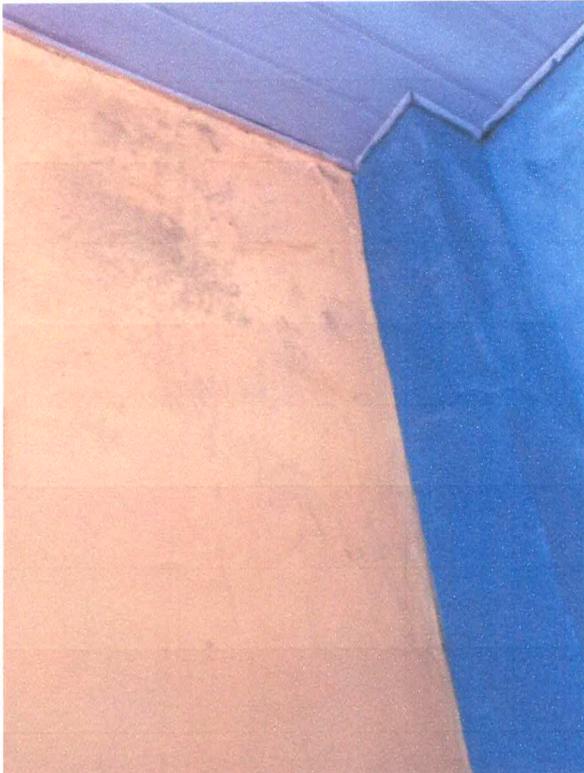
Figura 10 – Sala da Diretoria c/ infiltração.

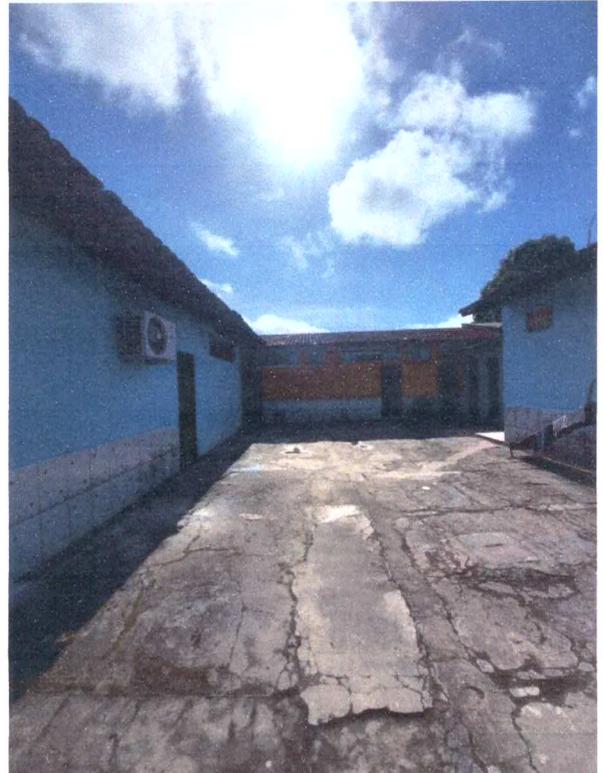
Figura 9 - Área descoberta c/ piso danificado.
