ESTADO DO PARÁ  
PREFEITURA MUNICIPAL DE MEDICILÂNDIA  
"CAPITAL NACIONAL DO CACAU"  
CNPJ: 34.593.525/0001-08

## RELATÓRIO TÉCNICO

## INSPEÇÃO PREDIAL

### **Prefeitura Municipal de Medicilândia – PA | RESIDÊNCIA COMUNICAÇÃO**

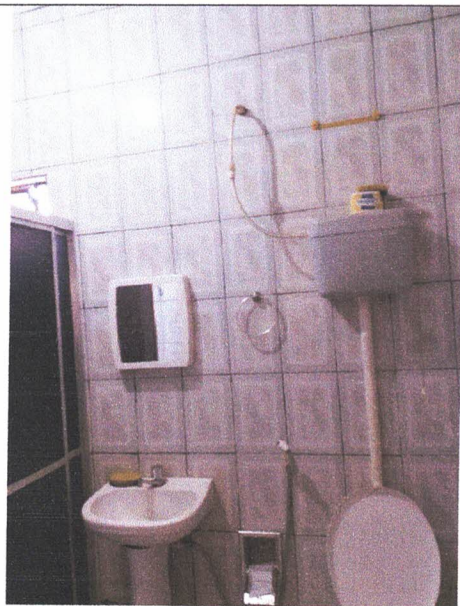
Figura 7 – WC Social.

As elevações de vedação e painéis de fechamento são em alvenaria de tijolos cerâmicos, os revestimentos das elevações dos sanitários são em placas cerâmicas. Na vistoria realizada constatou-se que existem anomalias e falhas de manutenção nas elevações e fechamentos, existem evidências de degradação dos revestimentos dos banheiros.

Classificamos quanto ao grau de risco como, GRAU DE RISCO MÍNIMO (MI).
