## RELATÓRIO DE VISTORIA TÉCNICA – DEMA – SEMEC

**ESCOLA:** UP OSVALDO DE CALDAS BRITO (PRÉDIO COMODATO)

**ENDEREÇO:** Rua Osvaldo de Caldas Brito, s/n – Jurunas, Belém - PA

**DATA:** 14/05/2021

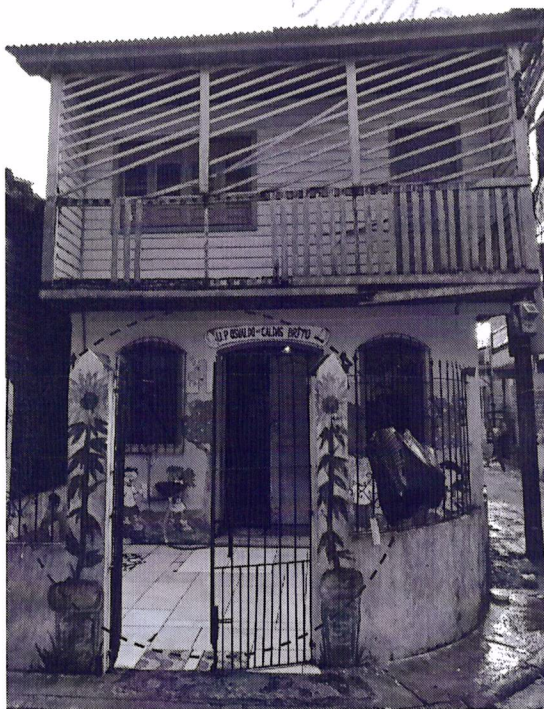
FIGURA 1 – FACHADA DO IMÓVEL

**PROBLEMÁTICA:** PISO FRONTAL LISO E ALAGÁVEL, NÃO POSSUI PASSARELA COBERTA E RAMPA DE ACESSIBILIDADE ,  
**RECOMENDAÇÕES:** TROCA DE PISO PARA ANTEDERRAPANTE, CONSTRUÇÃO DE PASSARELA COBERTA, INSERIR RAMPA DE ACESSIBILIDADE NA PORTA DE ENTRADA E PINTURA GERAL DO IMÓVEL.

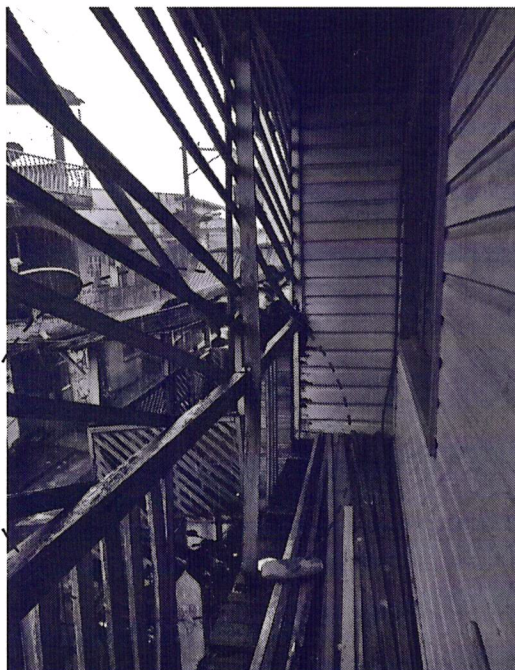
FIGURA 2— SACADA DO IMÓVEL

**PROBLEMÁTICA:** PISO E GUARDA CORPO DA SACADA SEM ESTRUTURA ADEQUADA COMPROMETENDO A SEGURANÇA DAS PESSOAS.

**RECOMENDAÇÕES:** TROCA E REPAROS DO PISO EM MADEIRA, TROCA DAS RIPAS DE MADEIRA NO GUARDA CORPO, INSERIR TELA DE PROTEÇÃO NO VÃO DA SACADA.

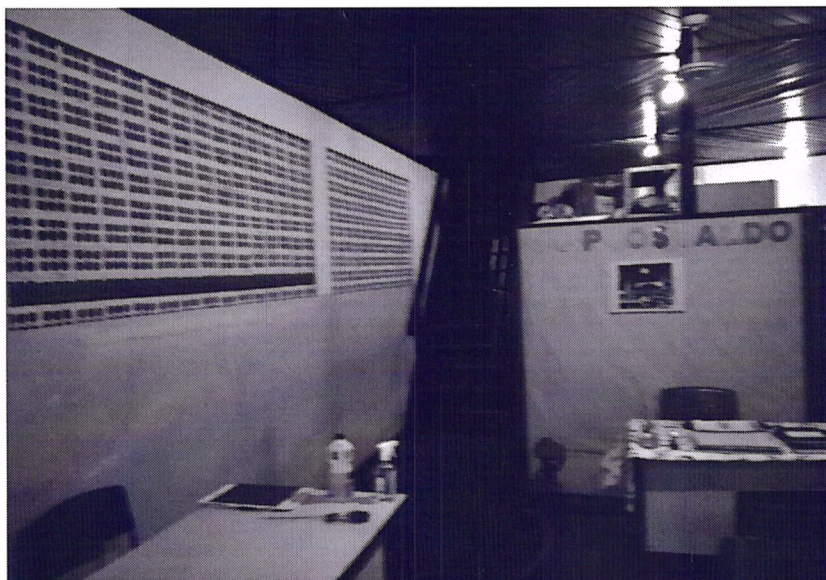
FIGURA 3— SALÃO PRIMEIRO PAVIMENTO

**PROBLEMÁTICA:** PISO ABAIXO DO NÍVEL DA RUA, VENTILAÇÃO E ILUMINAÇÃO INSUFICIENTE PARA COMPOR O ESPAÇO, SALÃO INSUFICIENTE PARA SER SALA DE AULA, COORDENADORIA.

**RECOMENDAÇÕES:** ELEVAÇÃO DO PISO, INSERIR ABERTURA SUFICIENTE PARA VENTILAÇÃO E ILUMINAÇÃO NO ESPAÇO.

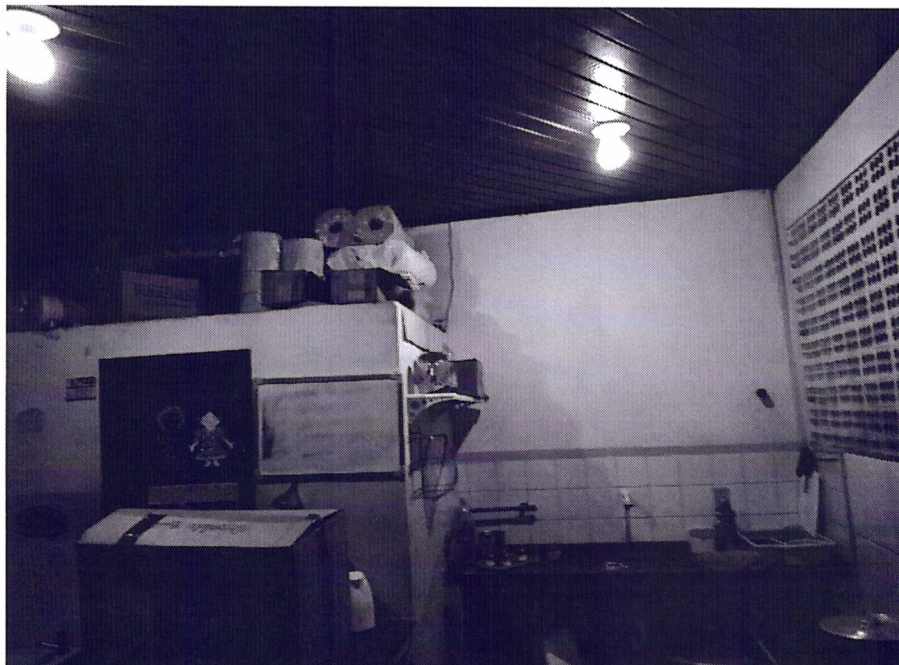
FIGURA 4— COZINHA

**PROBLEMÁTICA:** ESPAÇO DA COZINHA INTEGRADO COM O ADMINISTRATIVO, NÃO POSSUI VENTILAÇÃO E ILUMINAÇÃO ADEQUADA, BEM COMO DML (DEPOSITO DE MATERIAL DE LIMPEZA), DESPENSA E REFEITÓRIO.

**RECOMENDAÇÕES:** REFORMAR COZINHA, CRIANDO ALTERNATIVAS PARA DESPENSA E DML.

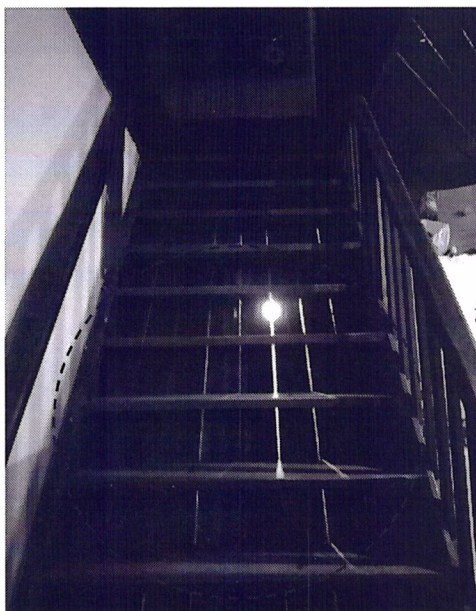
FIGURA 5— ESCADA EM MADEIRA

**PROBLEMÁTICA:** ESCADA COM SOBREPOSIÇÃO DE DEGRAUS INDEVIDOS.

**RECOMENDAÇÕES:** ADAPTAR A ESCADA CONFORME NORMAS TECNICAS, INSERIR TELA DE PROTEÇÃO.

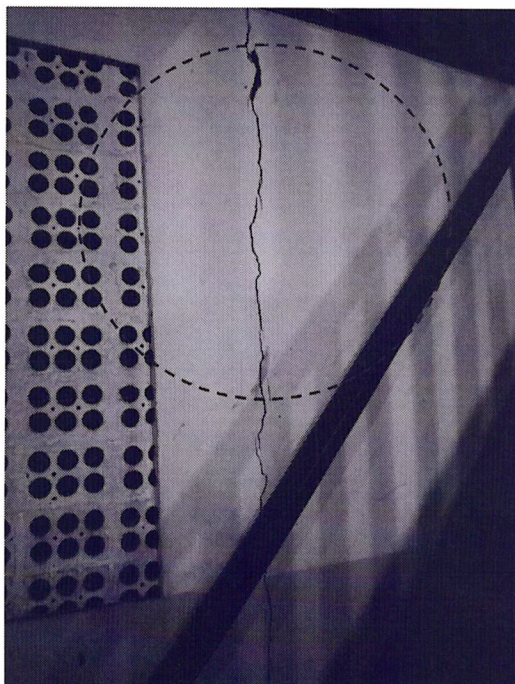
**FIGURA 6— PAREDE**

**PROBLEMÁTICA:** PAREDE COM FISSURAS

**RECOMENDAÇÕES:** GRANPEAMENTO OU RECONSTRUÇÃO DA PAREDE

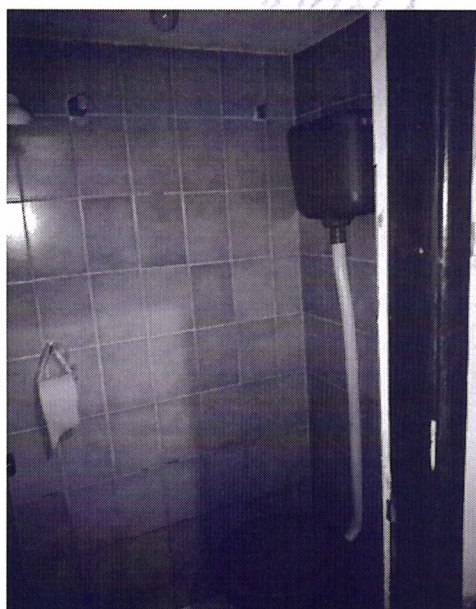
**FIGURA 7— BANHEIROS**

**PROBLEMÁTICA:** BANHEIROS INFANTIS SEM ADAPTAÇÃO DAS LOUÇAS SANITARIAS PARA CRIANÇAS, SÃO UTILIZADOS POR FUNCIONARIOS..

**RECOMENDAÇÕES:** ADAPTAR BANHEIRO INFANTIL, CRIAR BANHEIRO PARA SERVIDORES.

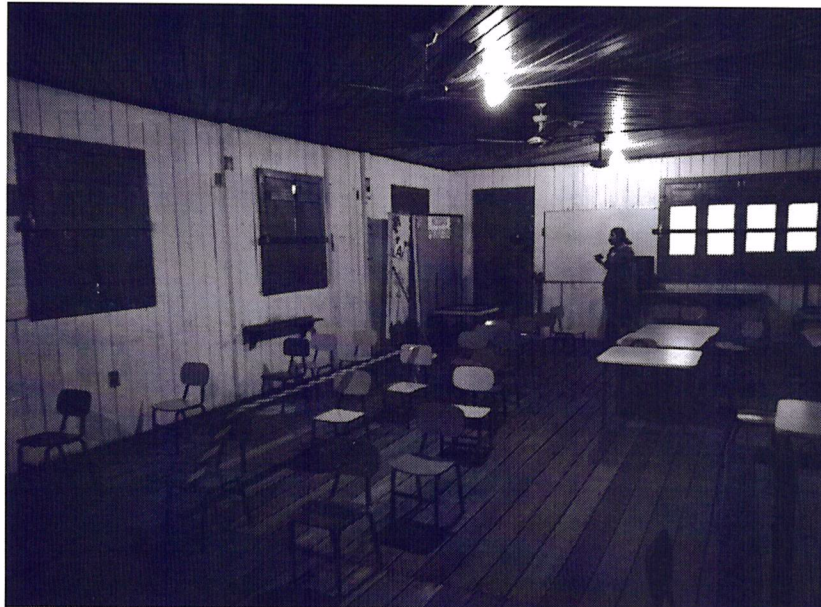
**FIGURA 8— SALÃO PAVIMENTO SUPERIOR**

**PROBLEMÁTICA:** TREPIDAÇÃO DO ASSOALHO DE MADEIRA, ESQUADRIAS E PEÇAS DE MADEIRA DANIFICADAS (PAREDE E FORRO), INFILTRAÇÕES PELA COBERTURA E ESPAÇO INSUFICIENTE PARA ATENDER A DEMANDA DE ALUNOS.

**RECOMENDAÇÕES:** REFORÇO DO ASSOALHO DE MADEIRA, TROCAR PEÇAS DE MADEIRA DANIFICADAS, REVISÃO GERAL DA COBERTURA, ADAPTAR ESPAÇO PARA ATENDER A DEMANDA DOS ALUNOS.

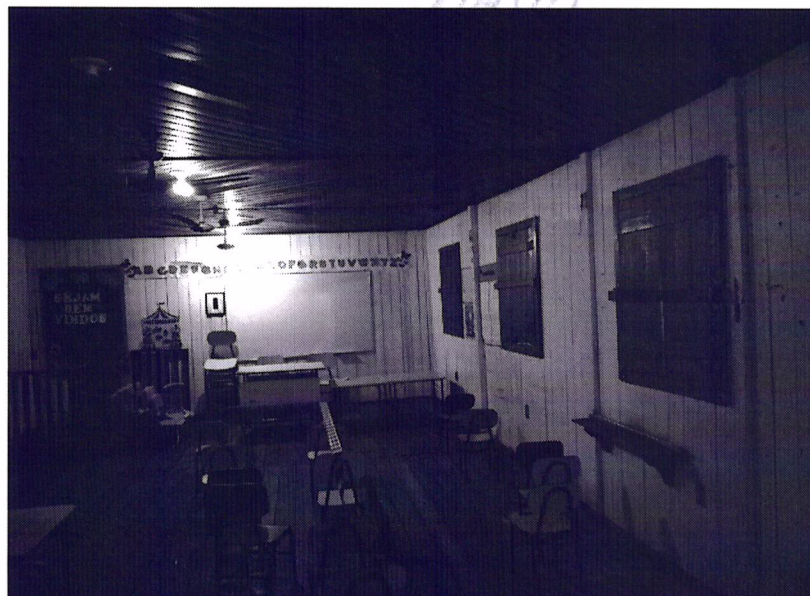
**FIGURA 9— SALÃO PAVIMENTO SUPERIOR**

**PROBLEMÁTICA:** ILUMINAÇÃO ARTIFICIAL INSUFICIENTE

**RECOMENDAÇÕES:** REVISÃO TOTAL DA ELETRICAE REORGANIZAÇÃO DAS LUMINARIAS E VENTILADORES, INSERIR TELA DE PROTEÇÃO NO GUARDA CORPO DA ESCADA.
