**Contratante:** PREFEITURA MUNICIPAL DO MUNICIPIO DE SANTA MARIA DO PARÁ – Secretaria Municipal de Educação - CASA DA BANDA.

**Assunto:** Laudo técnico estrutural

**Escopo:** Investigar e avaliar a condição de integridade física – estrutural do imóvel supra citado.

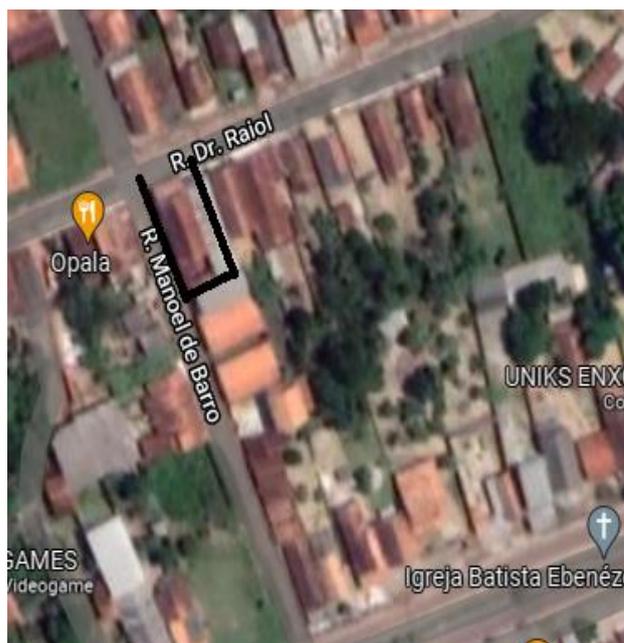
A estrutura original possuía um pé-direito de 03 metros, utilizando cobertura em estrutura de madeira, do tipo Duas águas, conforme é possível identificar na imagem de satélite abaixo.

Figura 1: Foto de satélite mostrando a localização e a cobertura (2 águas).  
Fonte: Google Earth. Data: 04/01/2022

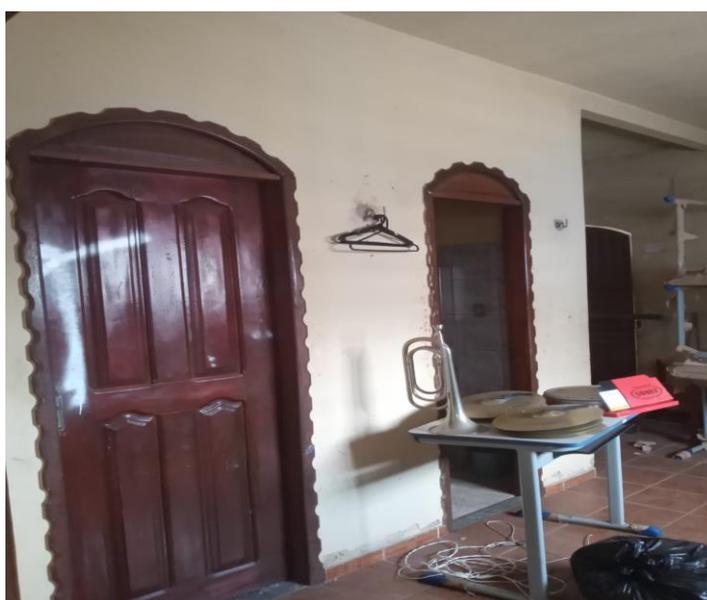
Figura 2: Entrada da edificação vistoriada.  
Fonte: Arquivo Pessoal. 04/01/2022.

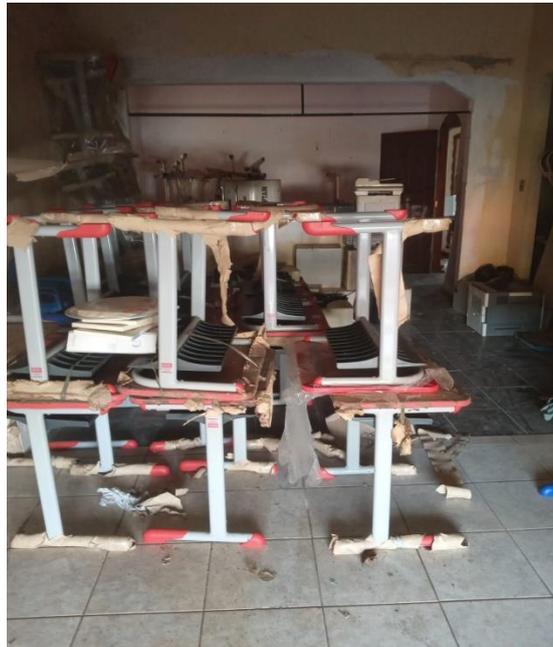
Figura 3: Sala de depósito da edificação vistoriada.  
Fonte: Arquivo Pessoal. 04/01/2022.

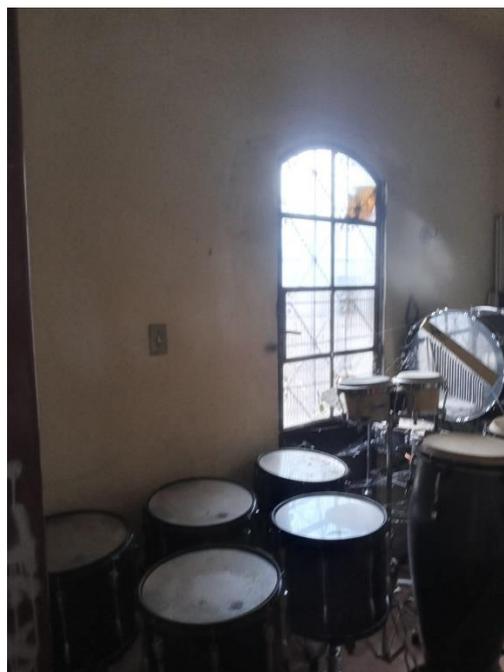
Figura 4: Sala de depósito da edificação vistoriada.  
Fonte: Arquivo Pessoal. 04/01/2022.
