**LAUDO TÉCNICO**

**CASA DE APOIO AO IDOSO**

## LAUDO TÉCNICO DE INSPEÇÃO PREDIAL

Medicilândia - PA 28/02/2018

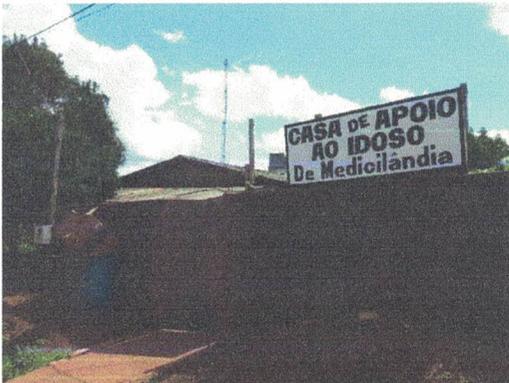
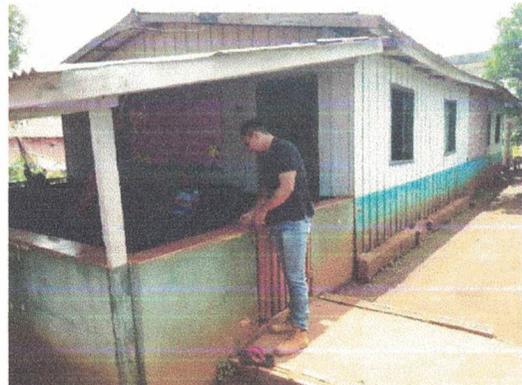
- Fachada Perspectiva

*Vista em Perspectiva*

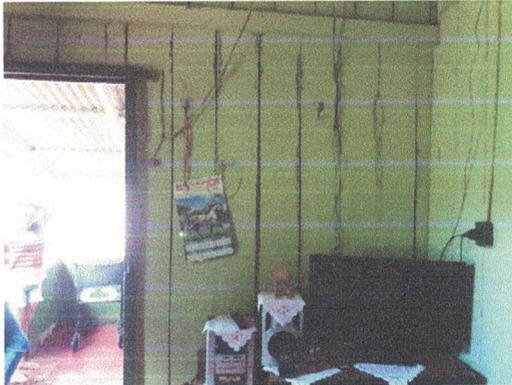
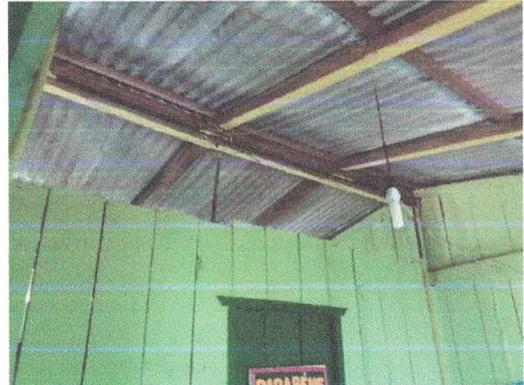
- Sala

Vista Sala

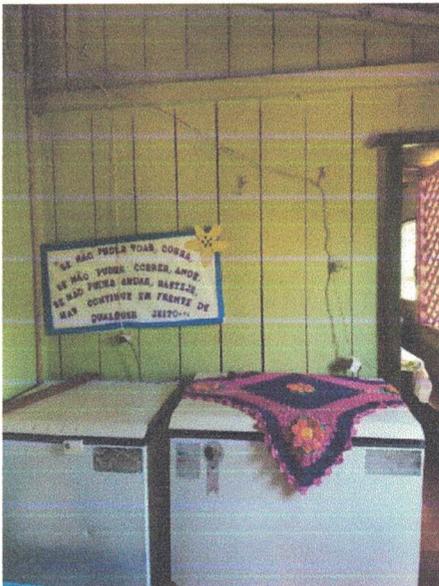
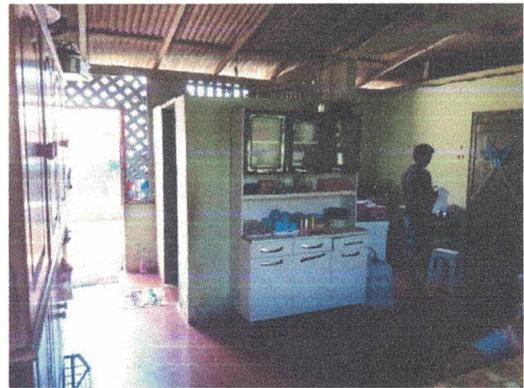
- Cozinha

Vista da Cozinha

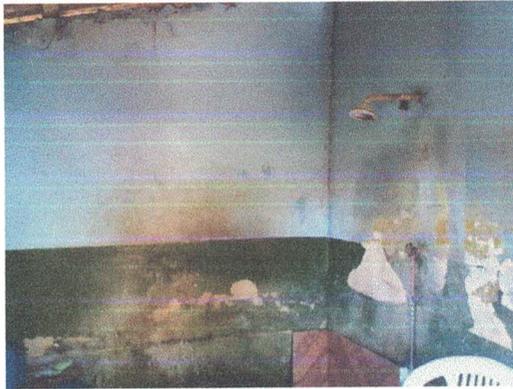
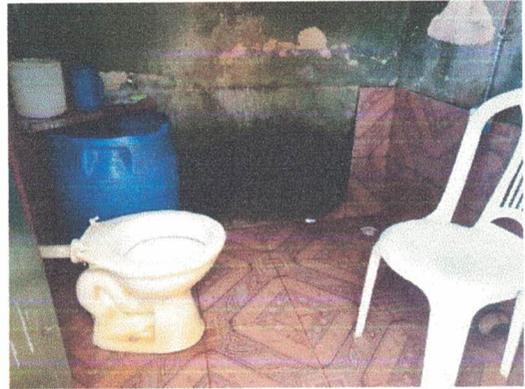
- Banheiro

*Vista do Banheiro*

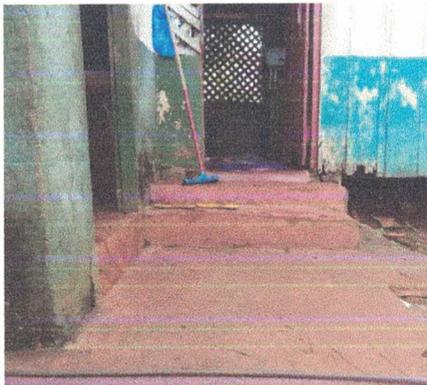
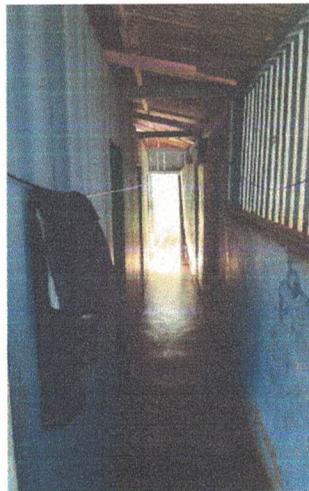
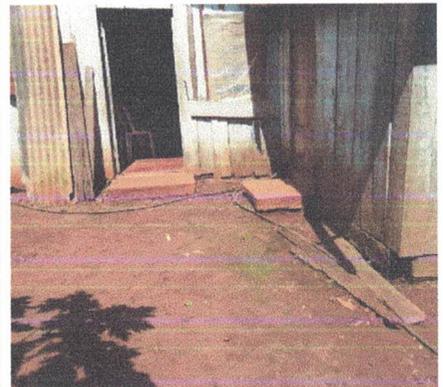
- Acessos

*Vista dos Acessos*

Foram constatados durante visita técnica que os ambientes internos da edificação não dispõem de acessibilidade.

Usando como base técnica a associação brasileira de normas técnicas-ABNT, NBR 9050 que é diretriz normativa quanto a acessibilidade de edificações, mobiliário, espaços e equipamentos urbanos. Classificado quanto ao grau de risco como CRÍTICO, com impacto irreversível e com o comprometimento do desempenho e funcionalidade do sistema elétrico em geral, necessitando de intervenção imediata para sanar as irregularidades verificadas, levando-se em consideração o risco à segurança do usuário e ao patrimônio.

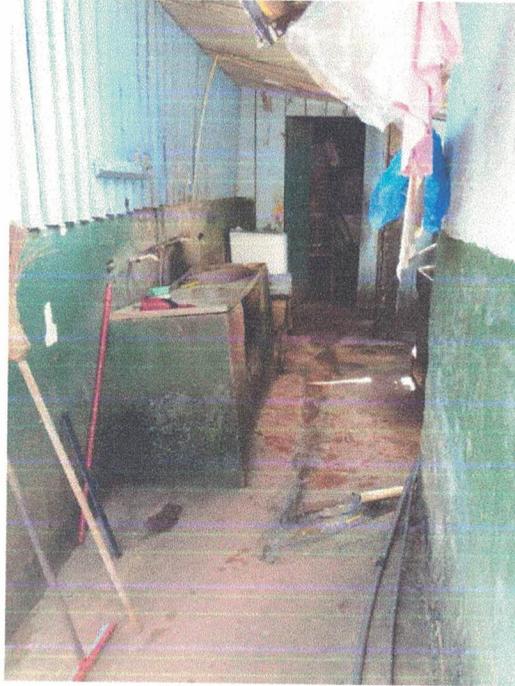
- Área de Serviço

*Vista Área de Serviço*
