# **LAUDO DE VISTORIA DE ENGENHARIA PARA CONTRATO DE LOCAÇÃO**

**SISTEMA DE ENSINO TÂNIA MATOS**

## **Laudo de Vistoria N° 03/2019**

**Endereço do imóvel:** Rua Pires Franco, N° 41

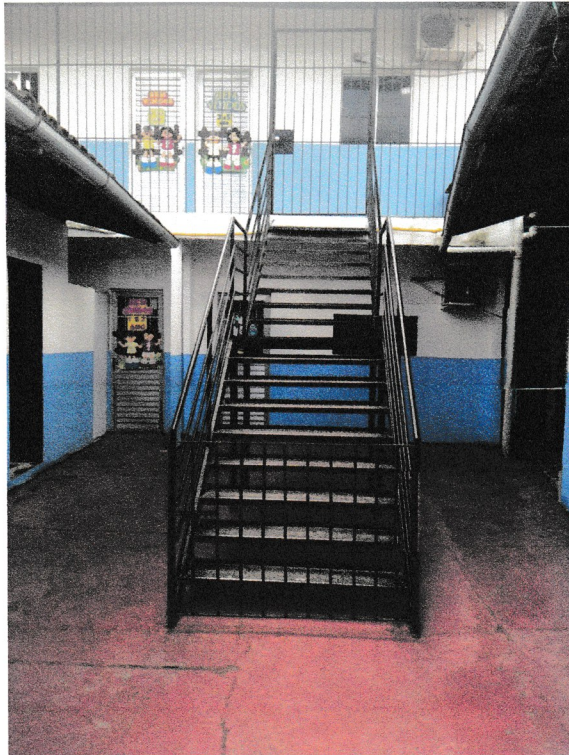
- 1) **IMPLANTAÇÃO:** O terreno é irregular, tendo quatro medidas distintas 47,07 x 46,93 x 11,51 x 15,46 m, totalizando aproximadamente 631,11 m<sup>2</sup>. Possui superfície plana, com pátio em piso cimentado irregular, blocos de salas e área de jardim. A área construída apresenta salas de aula, refeitório, salas de coordenação, banheiros, área de serviço e cozinha. No pavimento superior apresentam duas salas de aula. A escada é de estrutura metálica e com guarda corpo vazado. Os degraus também tem uma altura muito grande se considerarmos

a autonomia da faixa etária dos alunos e também é vazada em seus intervalos. Somando este fator conclui-se que a escada é inadequada e compromete a segurança das crianças.

FOTO 1: Escada em estrutura metálica

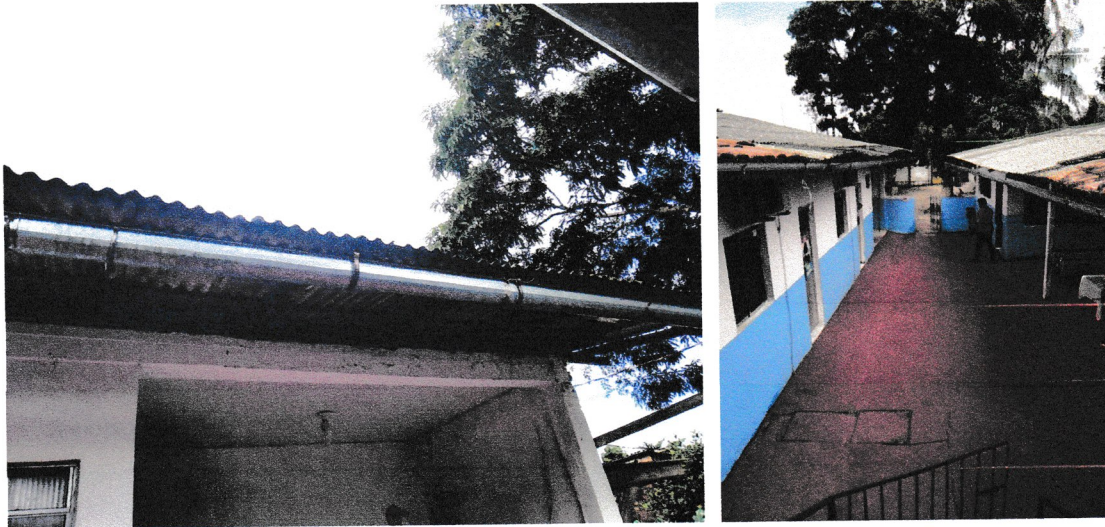
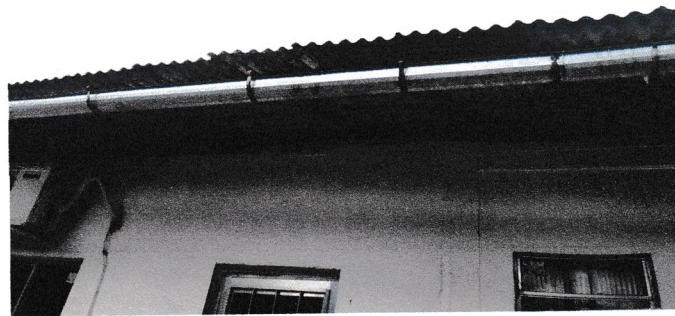
- 2) **ESTRUTURA:** Prédio comercial em estrutura de alvenaria apresenta boa estabilidade e não compromete a segurança da construção.
- 3) **COBERTURA:** Sistema de cobertura misto, onde é composto por telha de fibrocimento trapezoidal e telha plan onde estão assentadas de forma desordenada propiciando pontos de infiltração. O sistema de calhas encontra-se com a sua fixação inadequada uma vez que o suporte é feito por estrutura de madeira já desgastada e em desacordo com o padrão técnico. As calhas também apresentam desníveis ao longo da sua estrutura o que compromete diretamente sua funcionalidade. Não foi possível verificar sistema de rufos na cobertura, o que potencializa pontes de infiltração em encontros de águas ou de alvenarias.

FOTOS 2,3 e 4: Cobertura do prédio

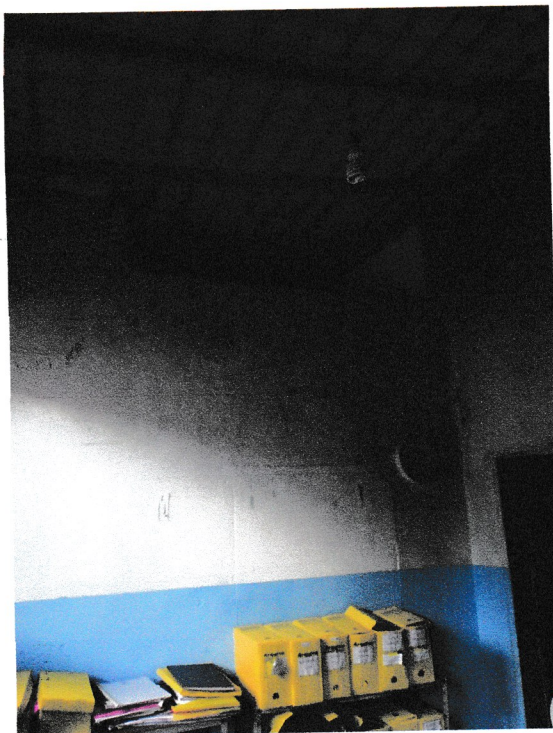
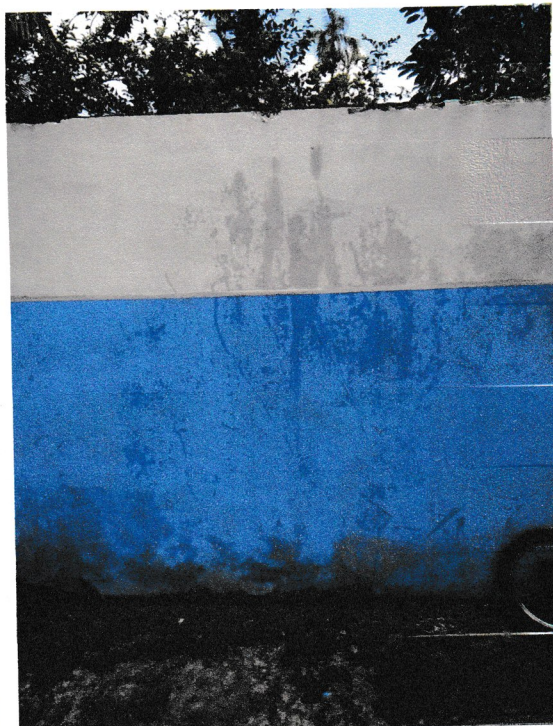
- 4) **ALVENARIA:** Em tijolos cerâmicos de 06 (seis) furos; assentados com argamassa de cimento e rebocada.
- 5) **PISOS E REVESTIMENTOS:** Revestimento cerâmico nos pisos e em áreas secas e molhadas internas necessitando da troca de algumas salas; Serviço de pintura executado recentemente com acabamento liso nas paredes porém com alguns pontos de infiltração que ao longo prazo necessitarão de manutenção ou adequação; O Forro no depósito de merenda escolar está inadequado, e nas salas de aula do pavimento superior são Inexistentes.

FOTOS 5 e 6: Sala sem forro e parede do muro com pontos de infiltração

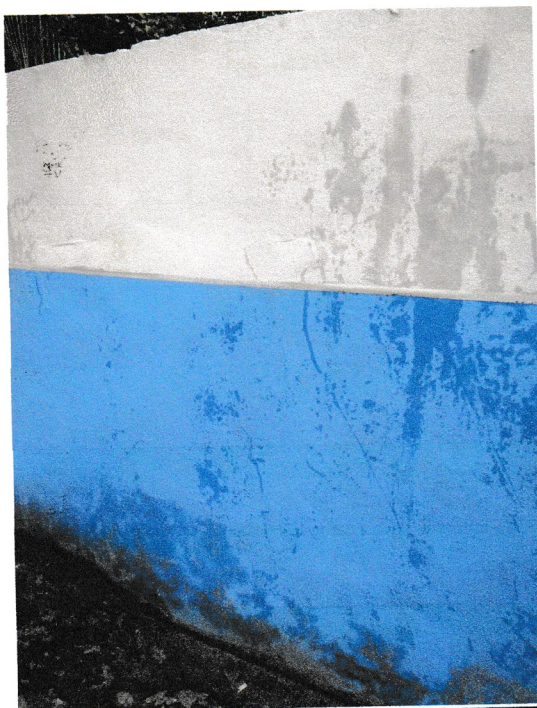
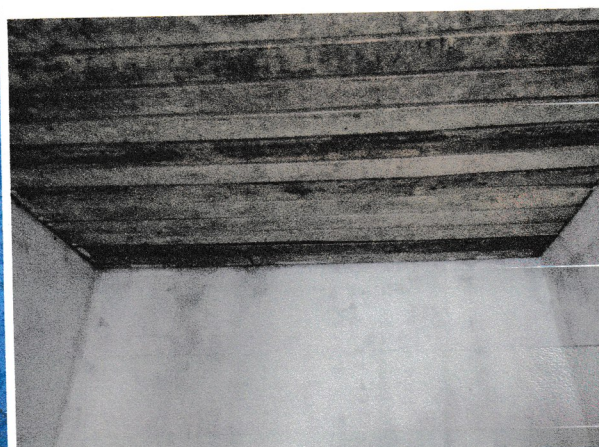
FOTOS 7 e 8: Parede com infiltração e depósito de merenda sem forro

**8) ESQUADRIAS:** janelas estão em conformidade, mas as portas estão necessitam ser adaptadas para acesso PNE, além de falta de gabarito de madeira para melhor fixação de tela de proteção de depósito de merenda escolar.
