## AVALIAÇÃO DE IMÓVEL

### LAUDO DE VISTORIA TÉCNICA

| <b>DESTINAÇÃO DO IMÓVEL:</b> Avaliação técnica de galpão existente com estrutura mista (concreto armado e metálica) para readequação e uso como espaço de feira livre municipal. |
| <b>ENDEREÇO:</b> Rua Juscelino Kubistchek, Lote 179, Quadra 49, nº 32 – Bairro: Centro - CEP 67.201-115 |

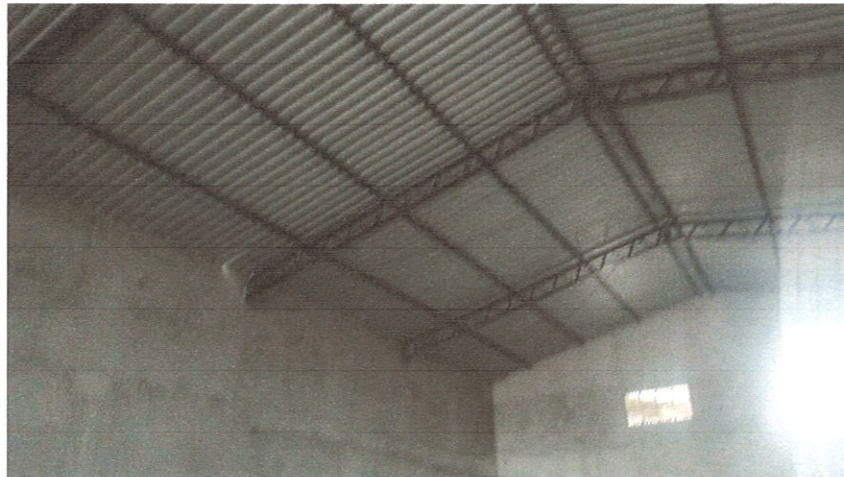
Estrutura Metálica

| AVALIAÇÃO GERAL: ÓTIMO ( ) BOM ( X ) REGULAR ( ) RUIM ( ) | | |
|---|---|---|
| ESTRUTURAS | BOA | Não existem indícios de anomalias |
