**LAUDO DE VISTORIA TÉCNICA nº 009/2024**

**Assunto:** Vistoria técnica inicial para ilustrar a atual situação do imóvel e gerar acervo para balizar deliberações quanto à formalização de contrato de aluguel para o CONSELHO TUTELAR IV DASAC.

**Endereço:** Travessa Lomas Valentinas nº. 316 - Bairro: Pedreira

**Objeto:** Imóvel residencial, estruturado em concreto armado e paredes de vedação em alvenaria, composto por dois pavimentos.

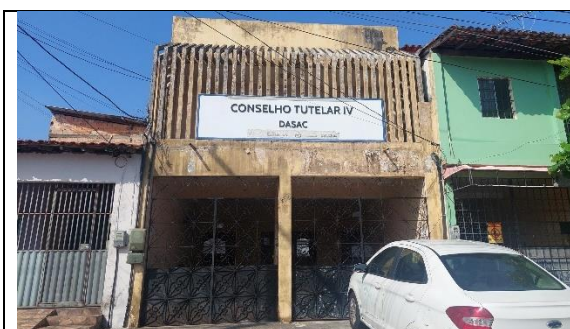
**Foto 1:** fachada principal.

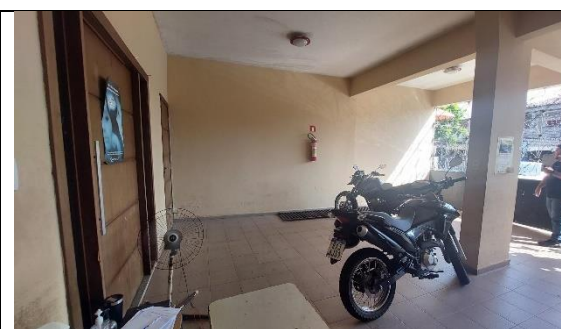
**Foto 2:** pátio garagem coberta.

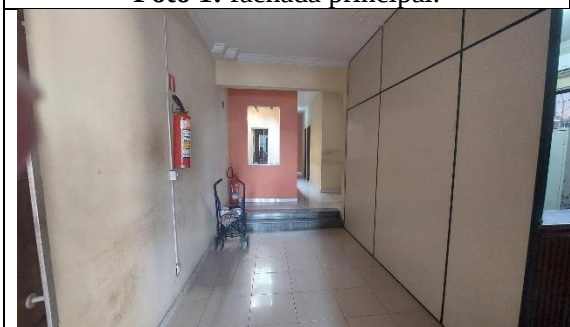
**Foto 3:** Hall de circulação.

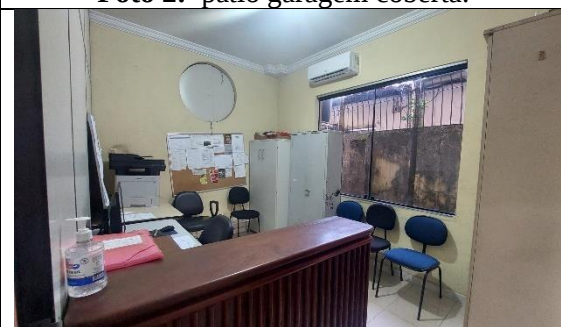
**Foto 4:** sala

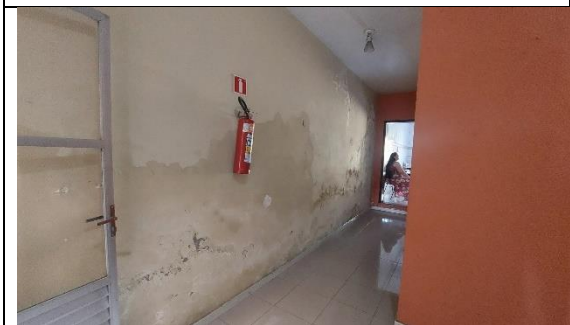
Primeiramente, constatou-se a necessidade de sanar o problema infiltração na parede lateral de limite com vizinho que apresenta problemas de umidade, danificando a pintura e a existência de uma porta de madeira quebrada, necessitando manutenção.

**Foto 5:** parede com umidade

Diante dessas considerações, recomenda-se a realização de ações corretivas das patologias identificadas, garantindo a segurança, durabilidade e eficiência do espaço em questão.

Sugerimos que o proprietário faça as correções dos problemas relatados neste relatório.

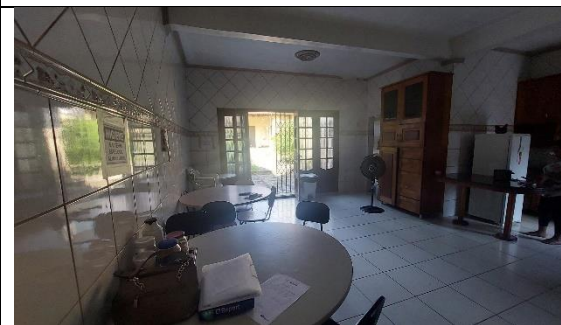
**Foto 6:** cozinha.

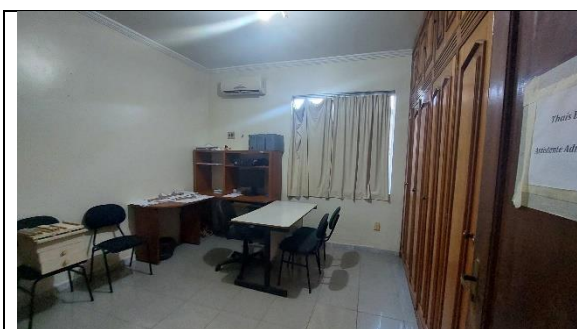
**Foto 7:** Suíte 01.

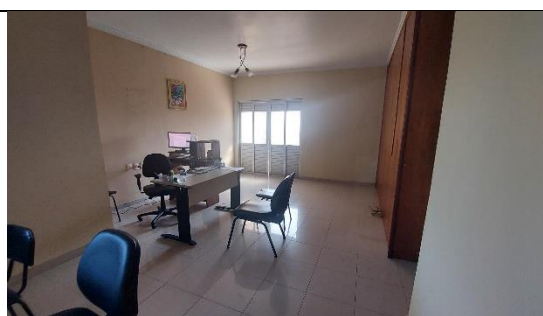
**Foto 8:** suíte 02, pav. superior

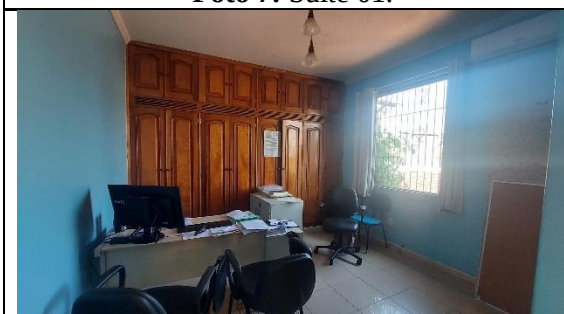
**Foto 9:** suíte 03 pavimento superior.

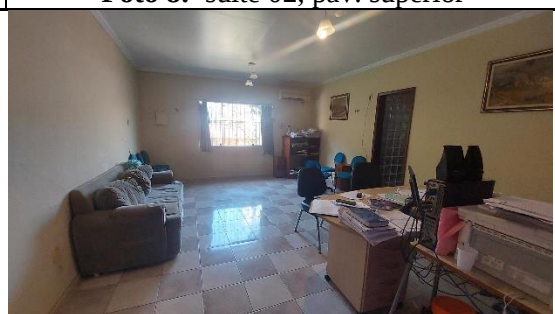
**Foto 10:** suíte 04 pav. superior.

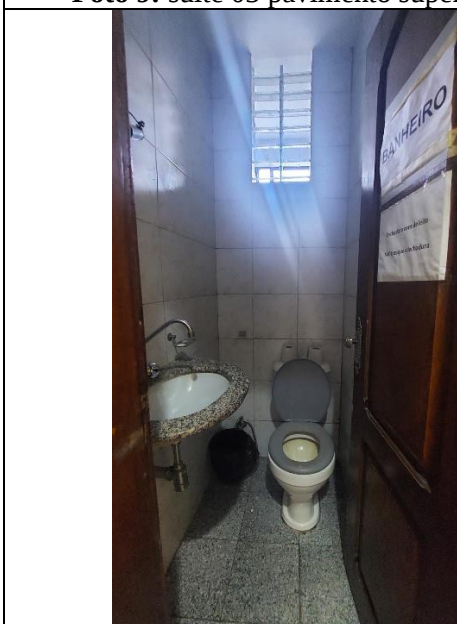
**Foto 11:** Banheiro social, pav. térreo

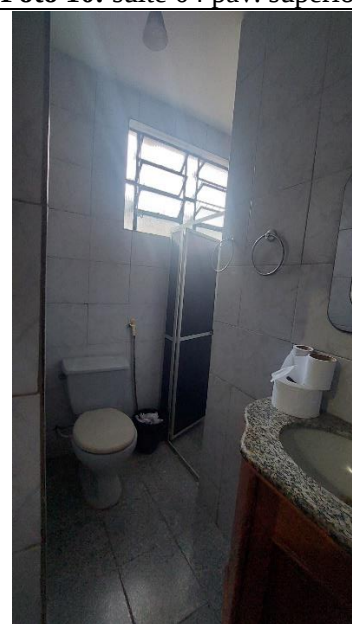
**Foto 12:** Banheiro privativo, pav. superior

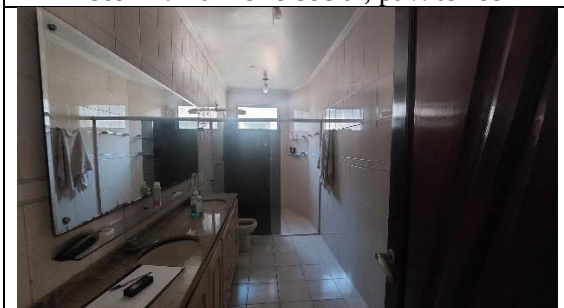
**Foto 13:** Banheiro privativo, pav. superior.

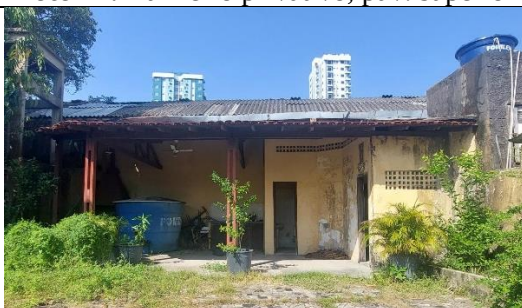
**Foto 14:** churrasqueira coberta.
