## RELATÓRIO TÉCNICO-PEDAGÓGICO

**INSTITUIÇÃO UEI:** Pratinha

**ENDEREÇO:** Rodovia Arthur Bernardes, nº 199, 1º andar (apto 101 e 102) - Belém-PA

**RELATÓRIO FOTOGRÁFICO UNIDADE DE EDUCAÇÃO INFANTIL PRATINHA.**

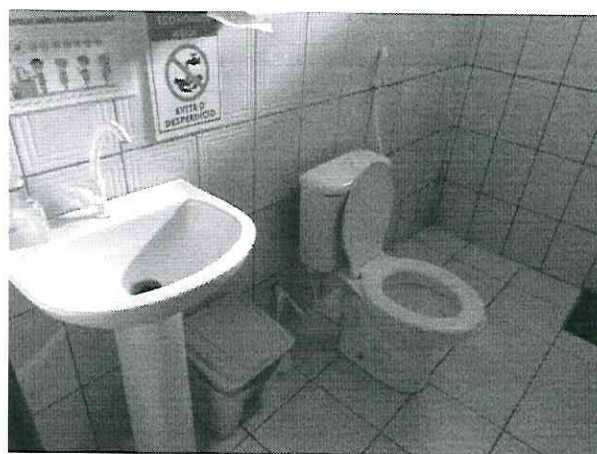
Foto 04- Louças dos banheiros (adequar ao tamanho infantil).

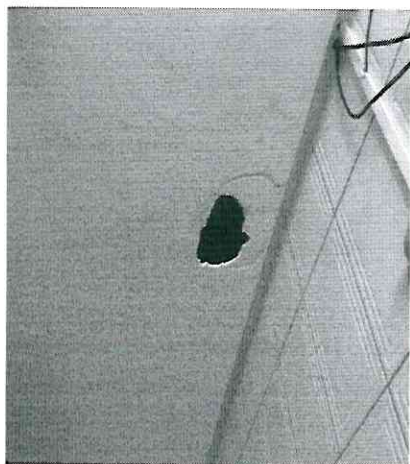
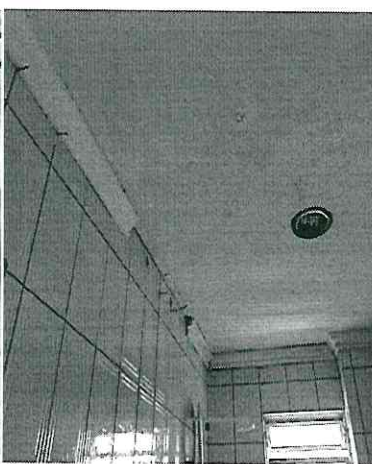
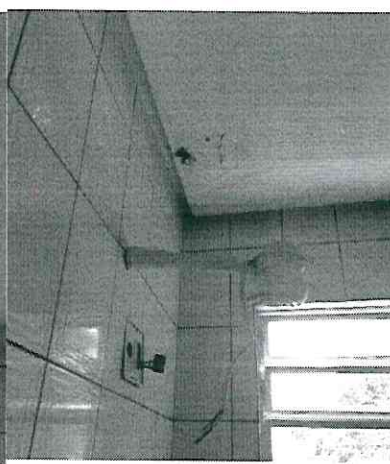
Foto 05- Necessidades de manutenção nos forros.

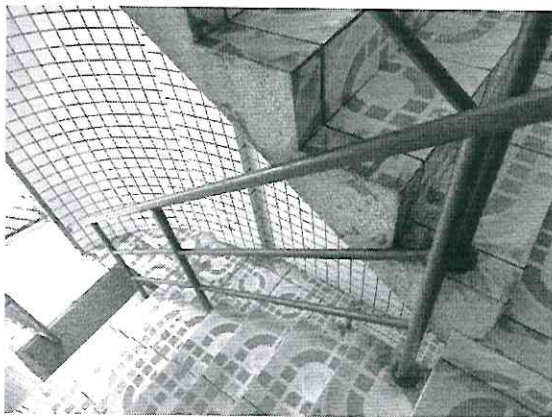
Foto 06- Necessidade de tela de proteção nos primeiros lances de escada

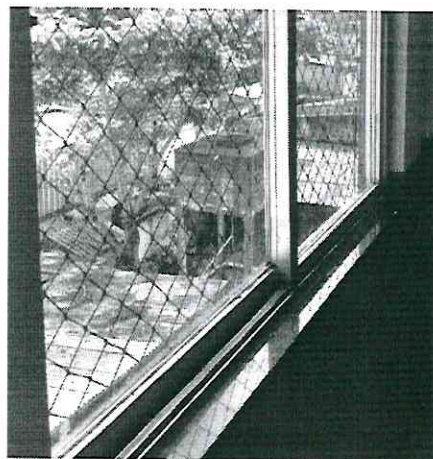
Foto 07- Vidro trincado na janela do refeitório.
