**LAUDO DE VISTORIA TÉCNICA nº 010/2024**

**Assunto:** Vistoria técnica inicial para ilustrar a atual situação do imóvel e gerar acervo para balizar deliberações quanto à formalização de contrato de aluguel para o **CONSELHO TUTELAR VIII, no Distrito Administrativo de Belém - DABEL.**

**Endereço:** Travessa Ruai Barbosa nº. 2027, Bairro: Batista Campos

**Objeto:** Imóvel residencial, estruturado em concreto armado e paredes de vedação em alvenaria, composto por dois pavimentos.

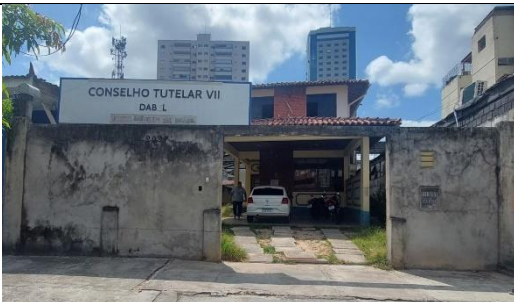
Primeiramente, constatou-se a necessidade de sanar o problema de pintura, na fachada, na sala do pavimento térreo e suíte posterior, no pavimento superior, verificamos também o

| <b>Foto 1:</b> fachada principal, faltando pintura. | <b>Foto 2:</b> acesso garagem coberta. |

Diante dessas considerações, recomenda-se a realização de ações corretivas das patologias identificadas, garantindo a segurança, durabilidade e eficiência do espaço em questão.

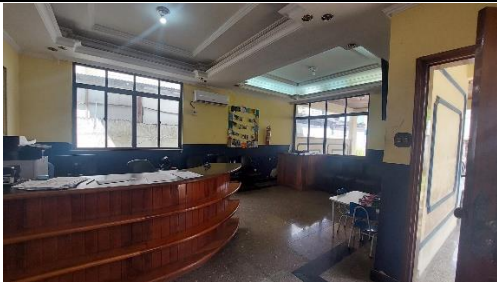
O imóvel apresenta-se condições satisfatórias de conservação contendo algumas ressalvas de problemas de pintura na sala de estar na entrada, e na parede da suíte no pavimento superior que apresente pontos de umidade.

| <b>Foto 3:</b> sala de estar, falta renovar a pintura. | <b>Foto 4:</b> hall de circulação |

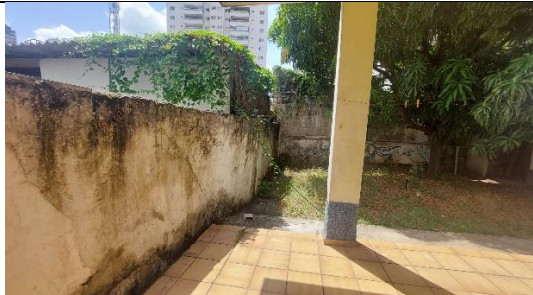
problema do muro lateral que apresenta rachaduras, podendo cair. Informo que o muro baixo com pouco risco de acidente, pois fica na área sem movimento na lateral esquerda, no fundo do terreno. Entretanto necessita de reforço estrutural.

| <b>Foto 7:</b> muro necessitando de reforço | <b>Foto 8:</b> Sala de reunião, pav. superior |

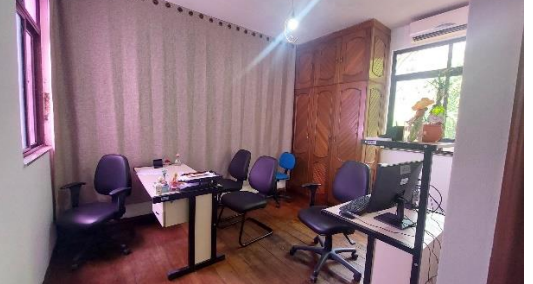
| <b>Foto 11:</b> Suíte 02, pav. superior, retirar infiltração e pintar. | <b>Foto 12:</b> Suíte 02, pav. superior, retirar infiltração e pintar. |
