## LAUDO TÉCNICO DE VISTORIA

Laudo Técnico de Vistoria, elaborado pelo Departamento de Engenharia da Secretaria Municipal de Obras Transporte e Urbanismo, situada na Av. Brasil, nº 2333, Núcleo Urbano, nesta cidade e comarca de Redenção, neste ato representado pelo Técnico em Edificações Sr. Tiago Fernandes Azevedo, registrado no CFT sob. Nº 955.070.352-53 - PA. Vistoria realizada no dia 11 de fevereiro de 2022 às 9:00h.

- 1 - Análise da real situação da estrutura física do imóvel localizado na Rua 02 Quadra 107 Lote 38, Setor Park dos Buritis III, Redenção-PA.
- 2 - Indicar modificações ou adaptações a serem realizadas para melhorar o acesso e uso do imóvel no tocante as normas regulamentadoras em ambientes de uso Público.

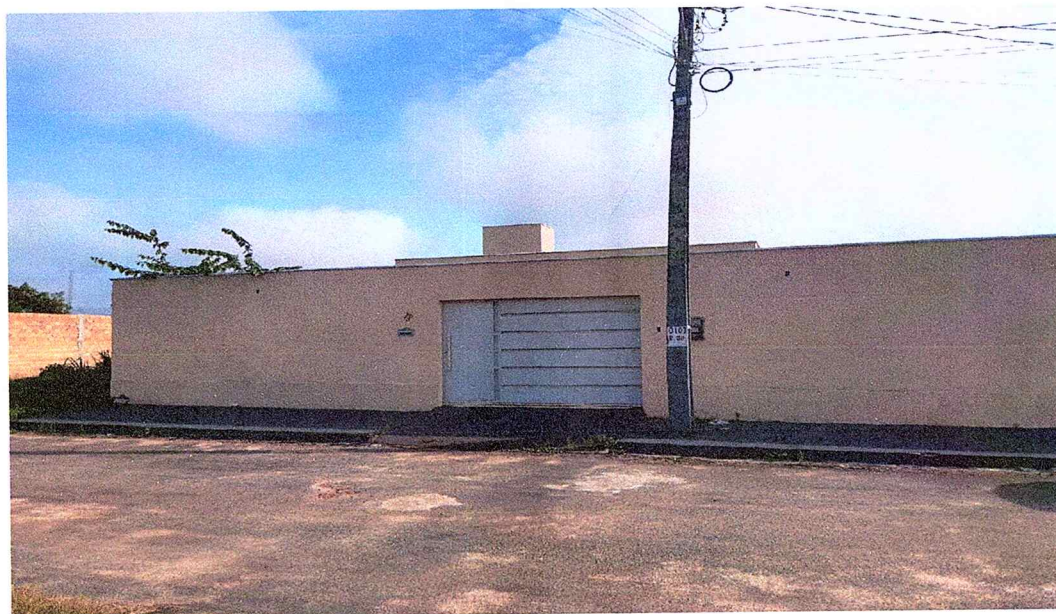
*Figura 05 – Passeio Público com necessidade de adaptações para acesso a cadeirantes*

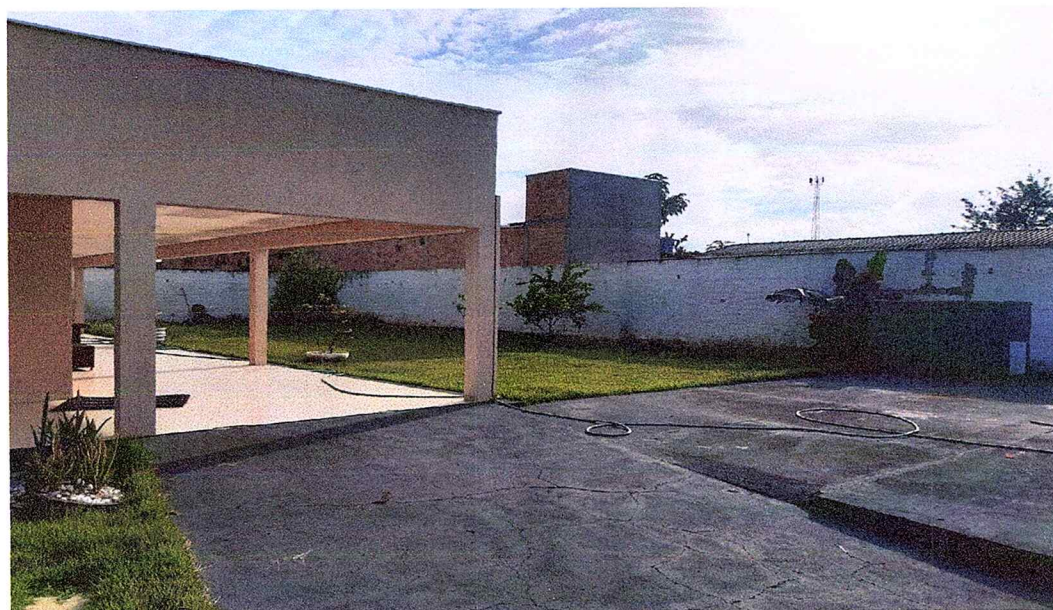
Figura 07 – Acessos Internos com necessidade de reparos.

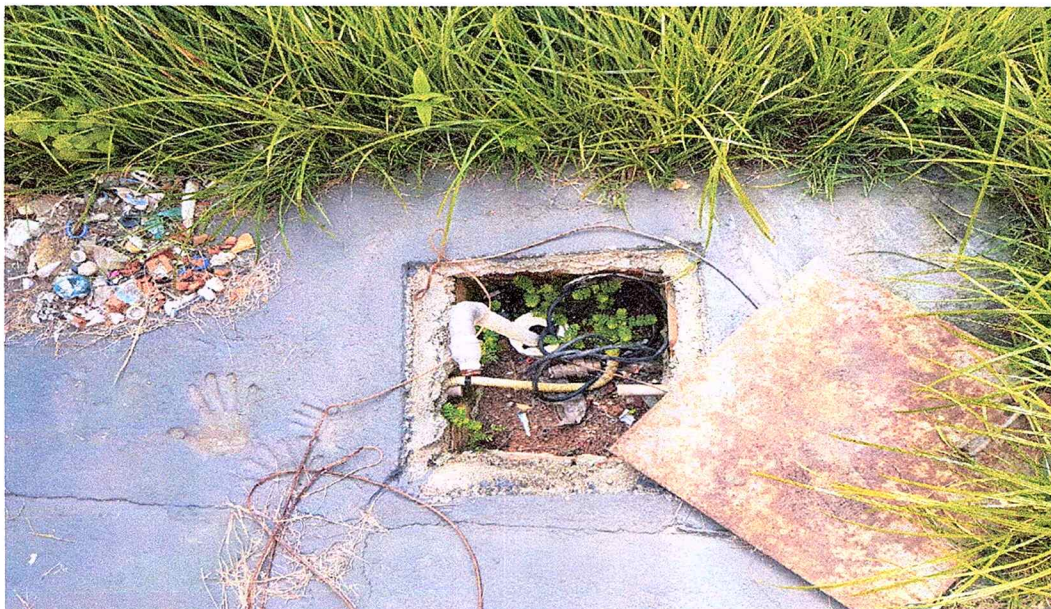
Figura 16 – poço sem uso
