PARECER TÉCNICO DE AVALIAÇÃO PARA LOCAÇÃO DE IMÓVEIS PARA USO DE ORGÃOS PÚBLICOS DA PREFEITURA MUNICIPAL DE IGARAPÉ-AÇU

E.M.E.F. ANTÔNIO AGOSTINHO ABDORAL LOPES

LAUDO N° 019/2020

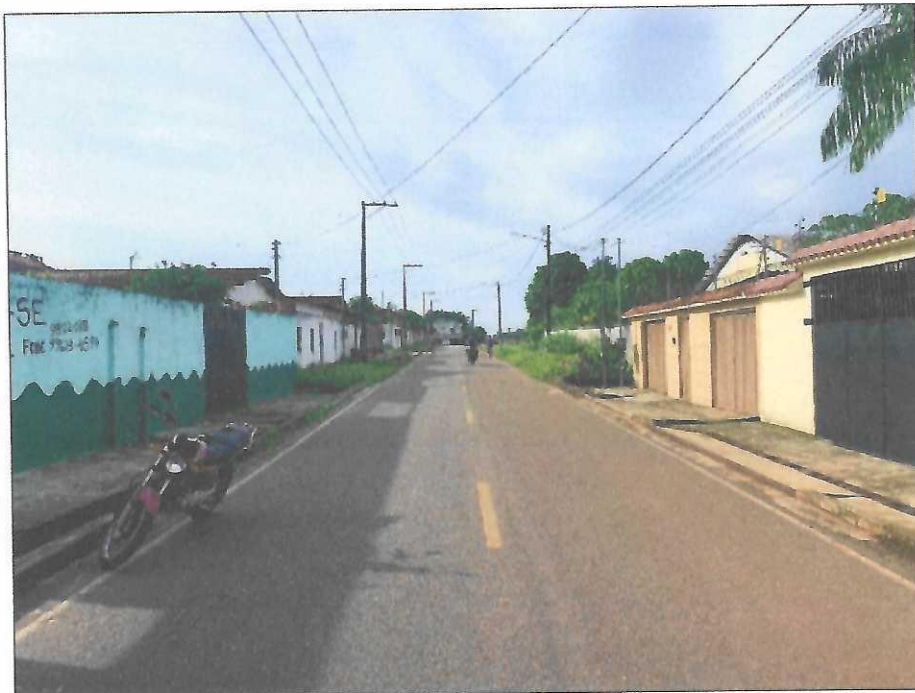
FOTO 01:

Vista longitudinal da Rua Cesarino Doce, sentido Av. Barão do Rio Branco

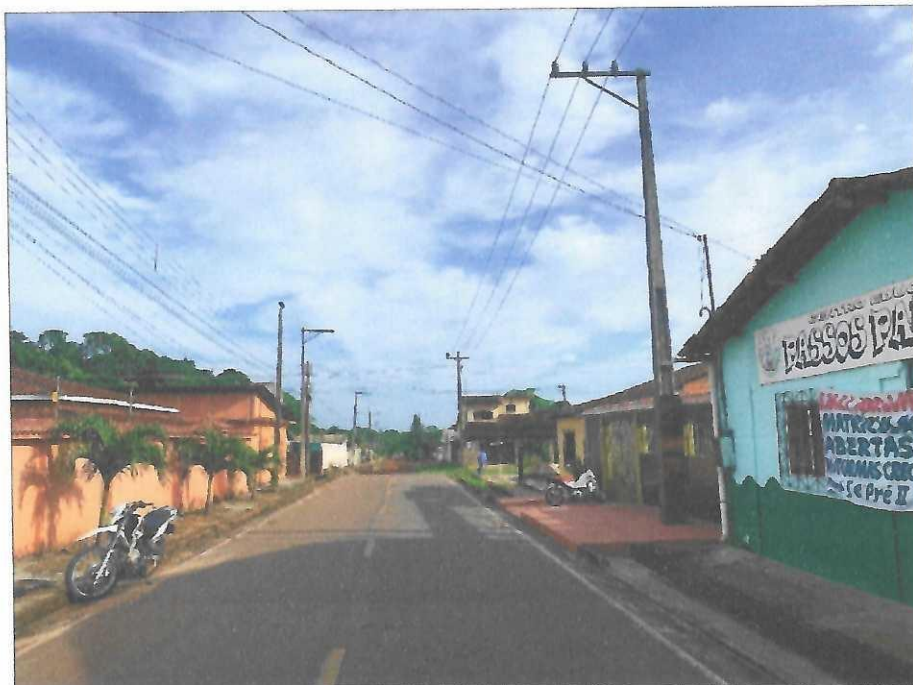
FOTO 02:

Vista longitudinal da Rua Cesarino Doce, sentido Av. Marechal Deodoro

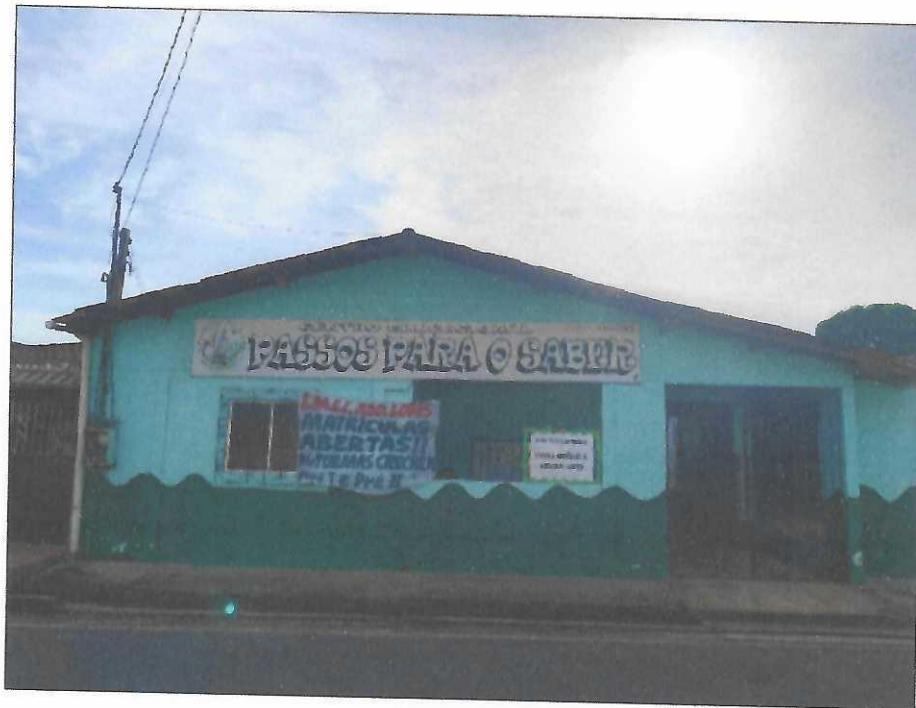
FOTO 03:

Vista Frontal da Edificação

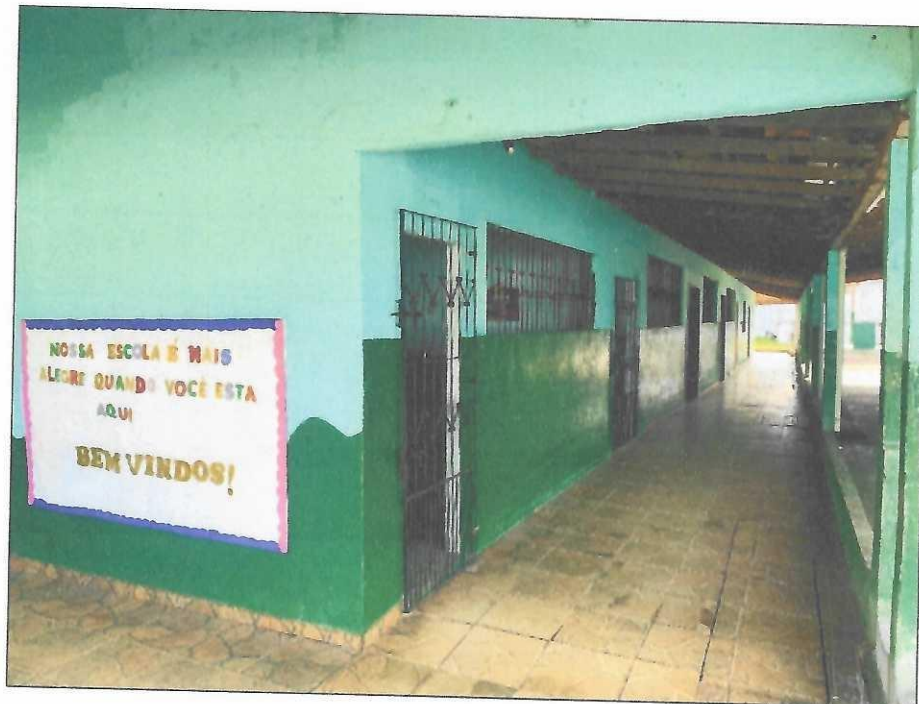
FOTO 04:

Vista interna pátio de entrada da edificação

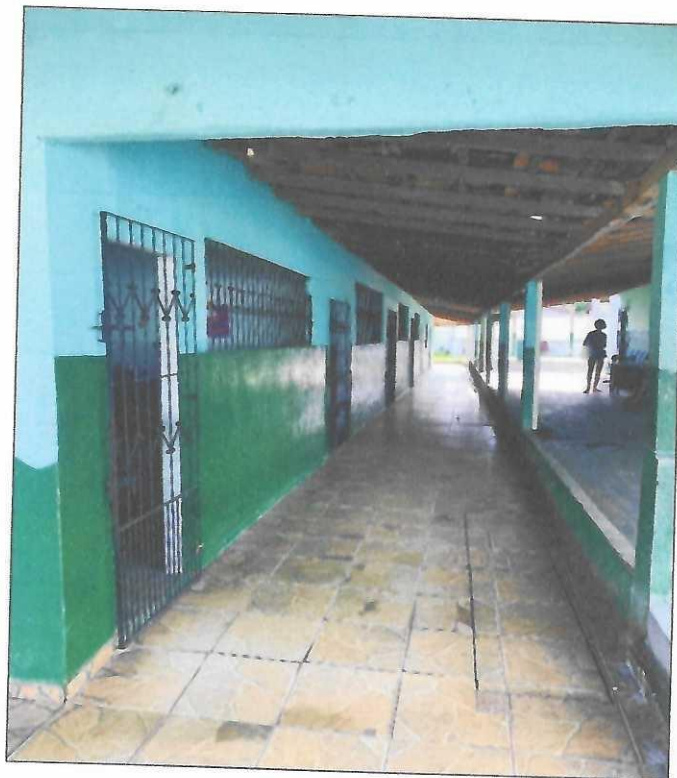
FOTO 05:

Vista interna Hall de entrada da edificação

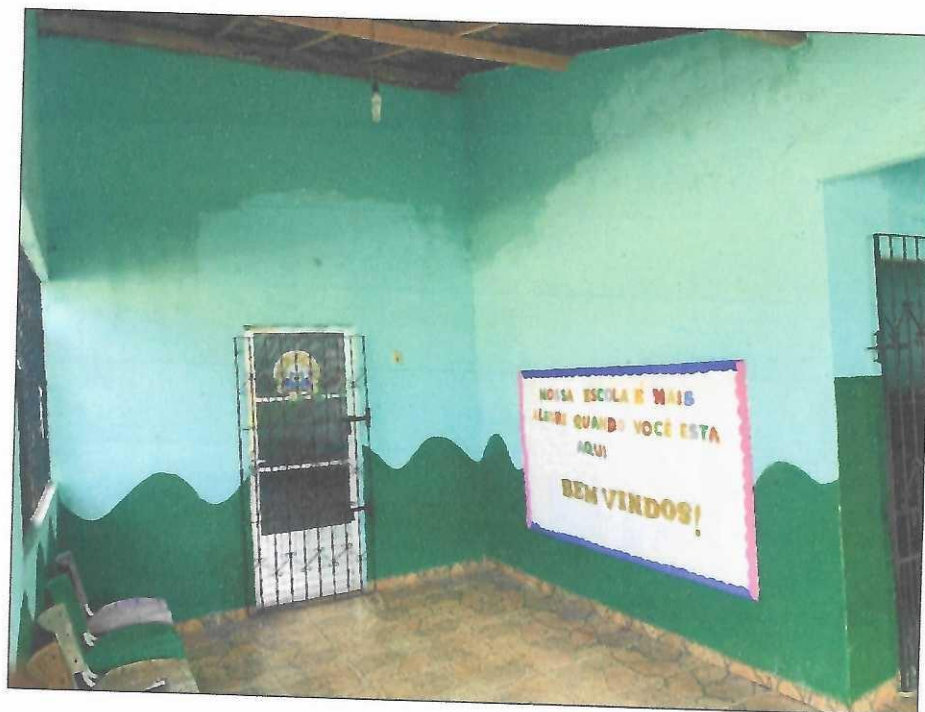
FOTO 06:

Vista porta recepção e secretaria

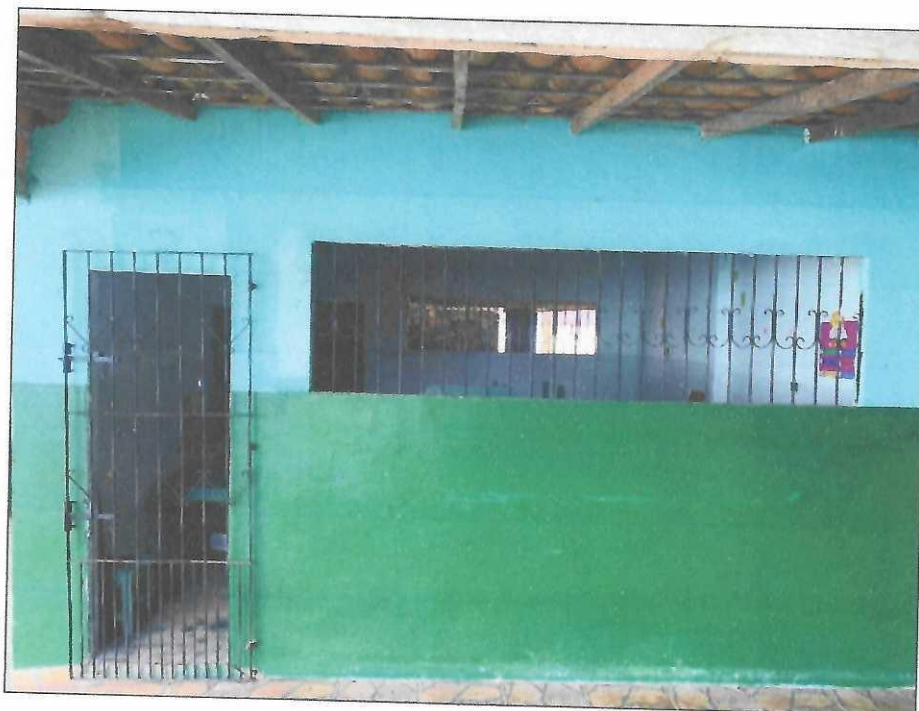
FOTO 07:

Vista frontal sala 02

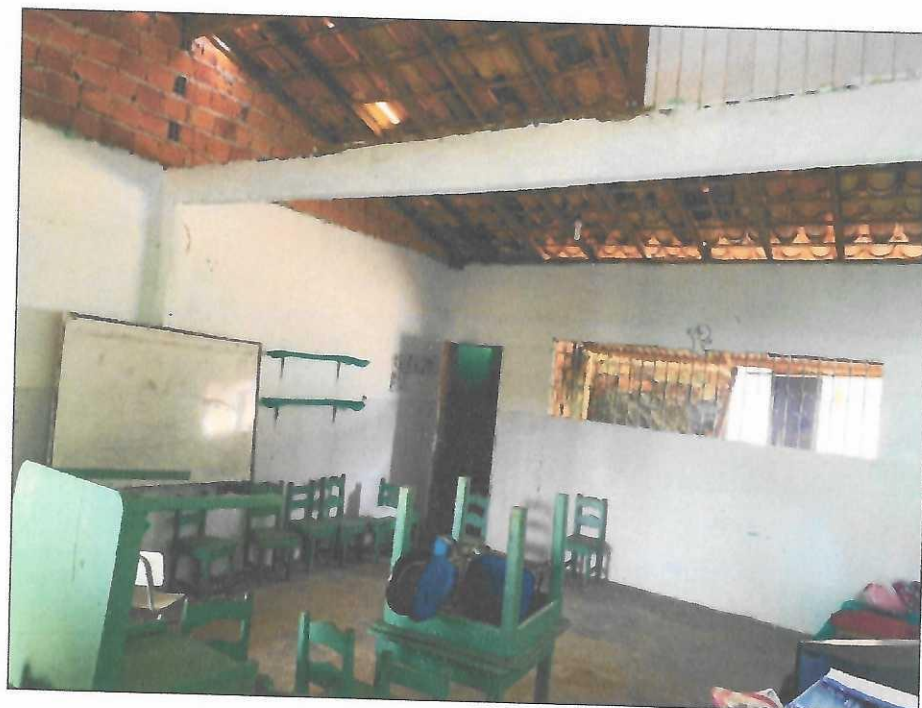
FOTO 08:

Vista interna sala 02

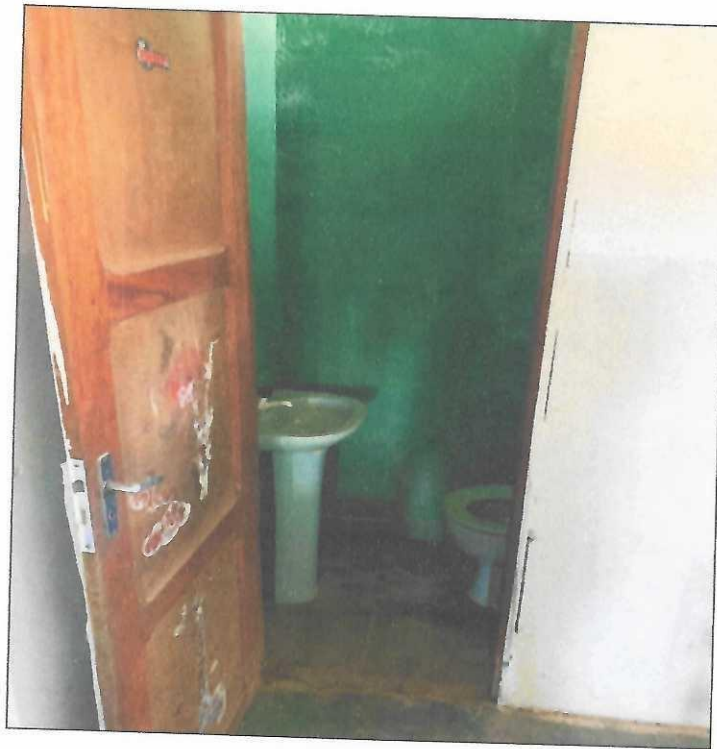
FOTO 09:

Vista banheiro sala 02

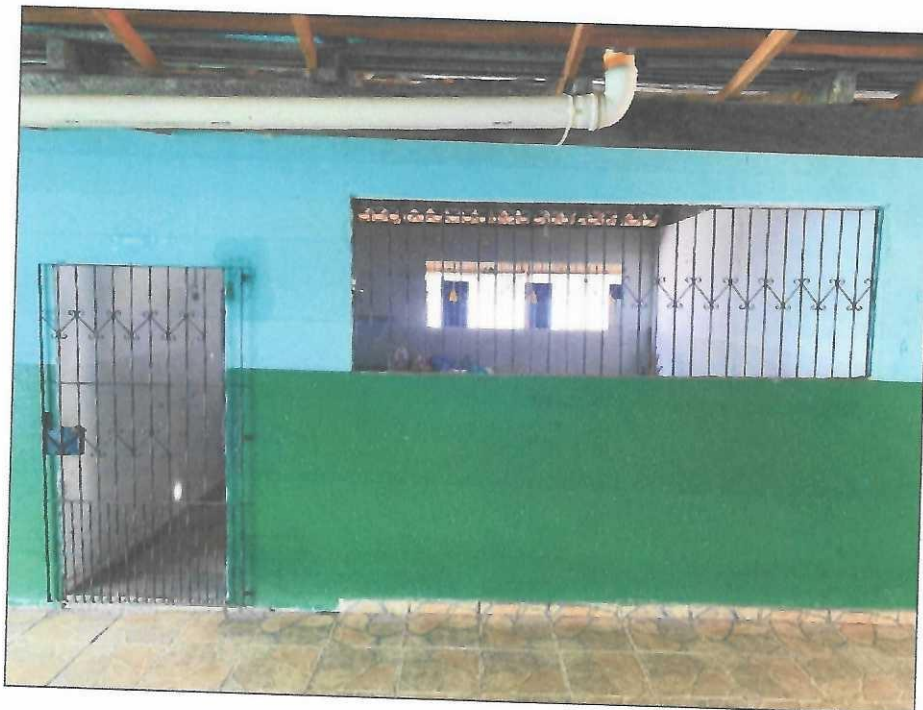
FOTO 10:

Vista frontal sala 03

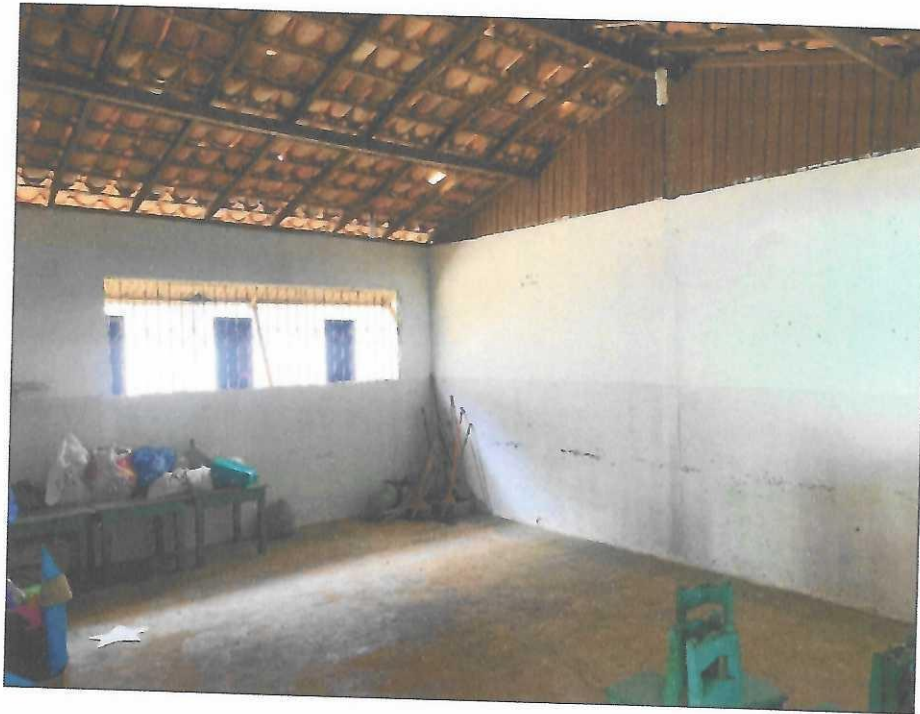
FOTO 11:

Vista interna sala 03

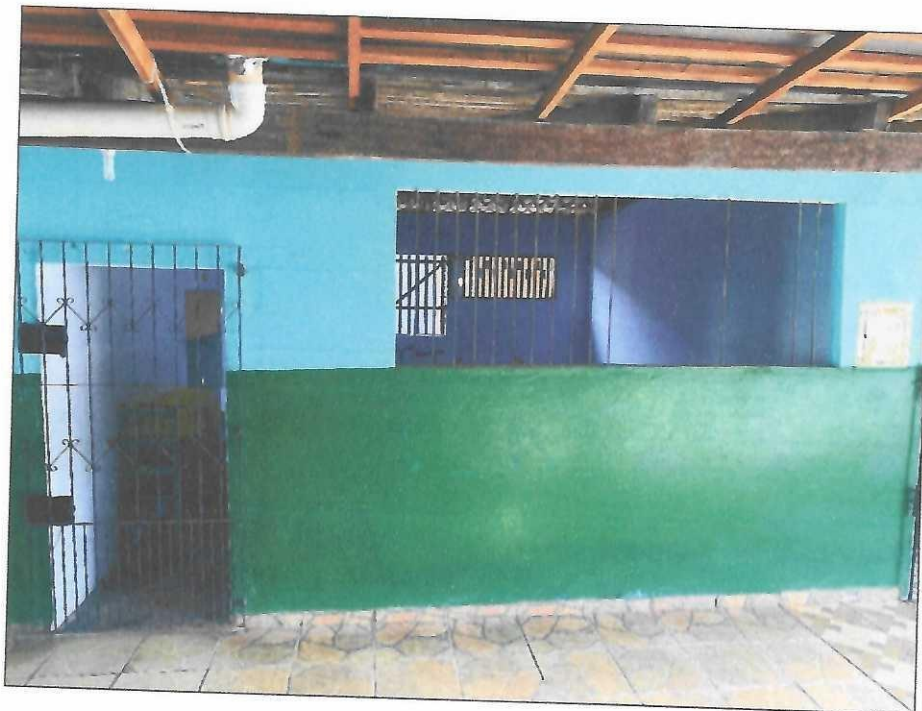
FOTO 12:

Vista frontal sala 04

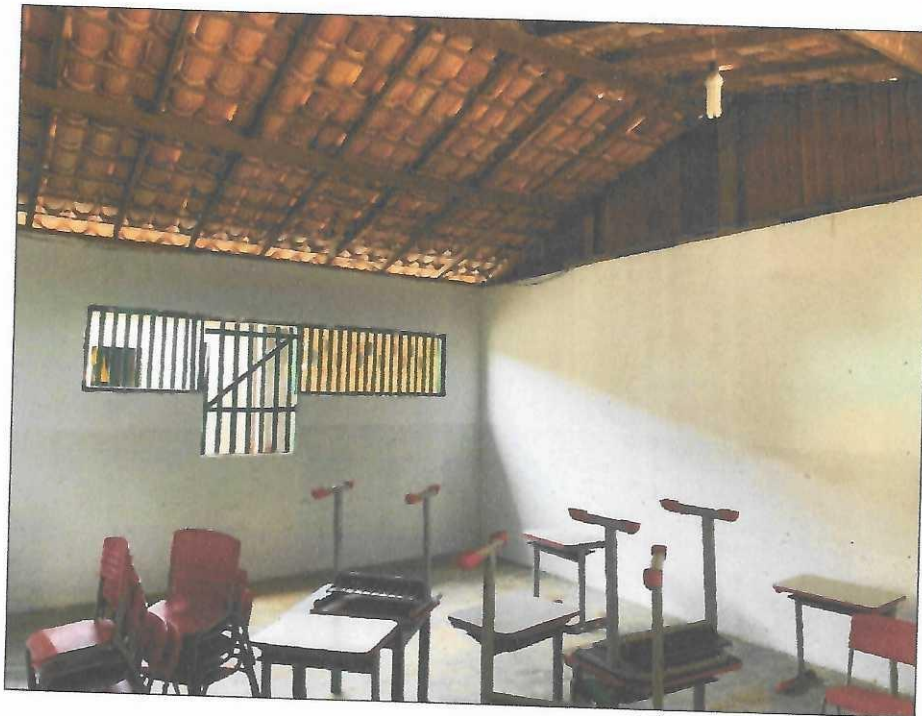
FOTO 13:

Vista interna sala 04

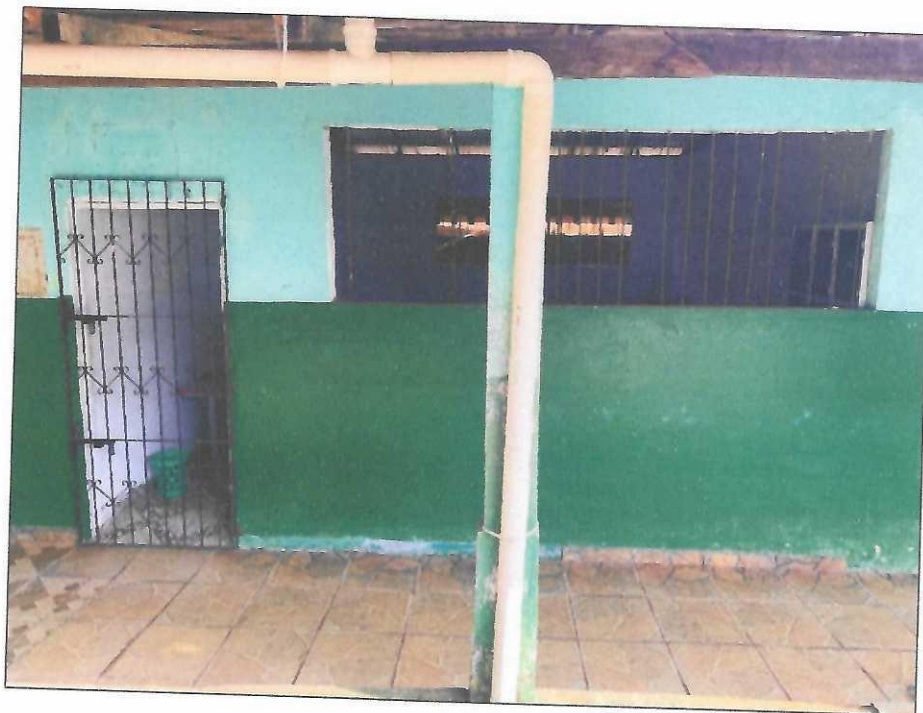
FOTO 14:

Vista frontal sala 05

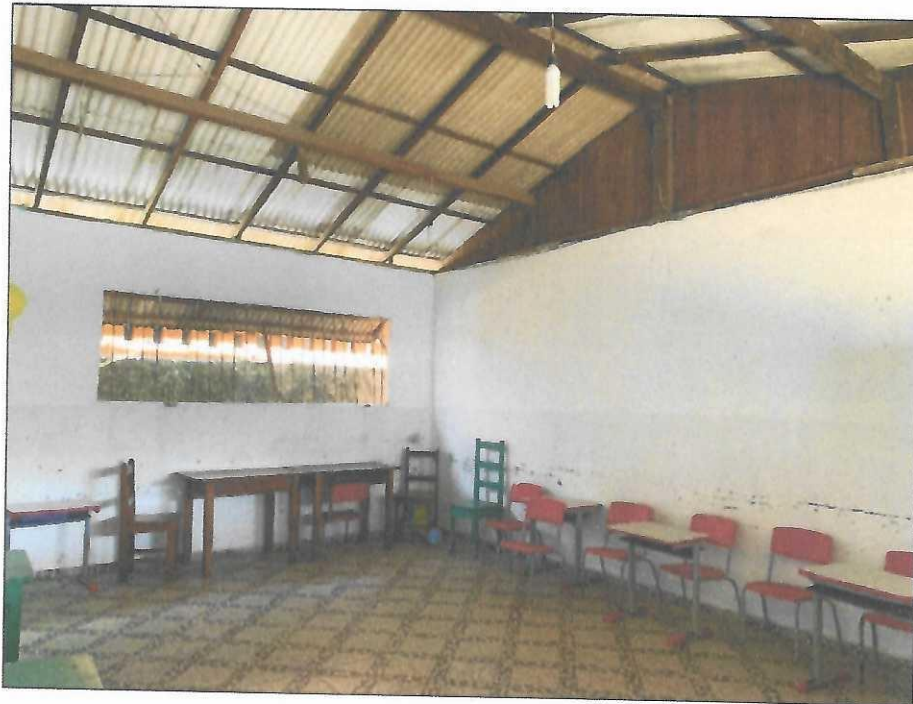
FOTO 15:

Vista interna sala 05

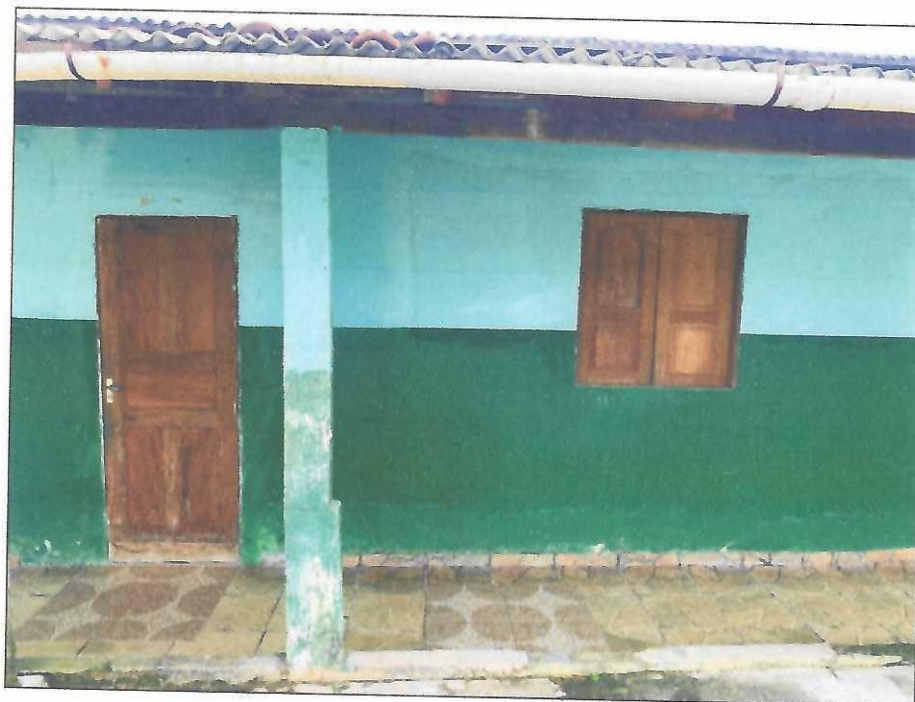
FOTO 16:

Vista frontal sala 06

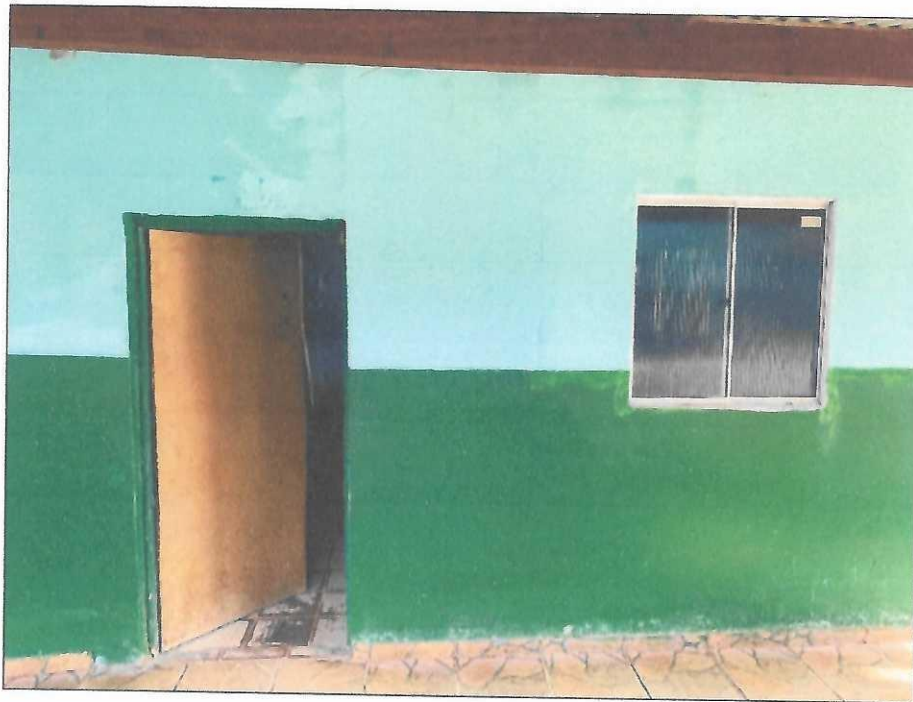
FOTO 17:

Vista frontal sala 07

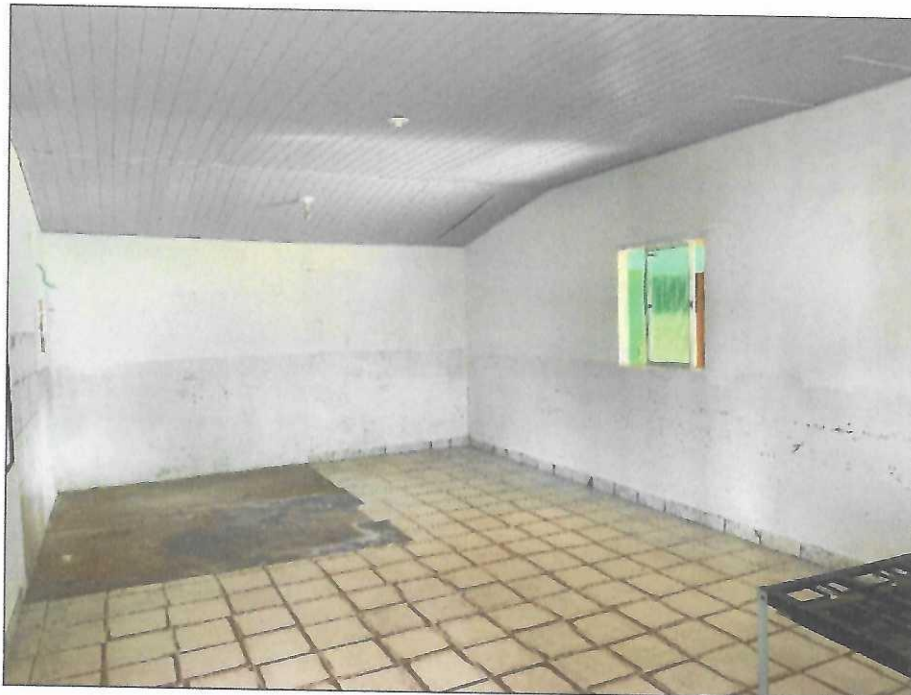
FOTO 18:

- **Implantação:** O terreno do imóvel é de 30m de frente por 30m de comprimento, totalizando 900m² e área construída de 630m², possuindo 09 cômodos, sendo 03 banheiros. Possui um recuo de mais de 2m da via, e está acima do nível da rua;
- **Alvenaria:** Rebocada e pintada, contendo dois banheiros revestidos com cerâmica até meia altura e um banheiro somente com cerâmica do piso;
- **Cobertura:** Em telhas de barro tipo colonial, beiral de 0,50cm ao redor, em bom estado;
- **Esquadria:** Portas e janelas em madeira de lei, madeira compensado, grades, em situação regular;
- **Estrutura:** Em concreto, não possuindo nenhuma patologia aparente, com isso sua segurança e estabilidades comprovadas;
- **Forro:** Salas sem presença de forro, com exceção da sala 07 que é revestida de forro Lambril de PVC 10mm na cor branca, onde precisa de alguns reparos;

Vista interna sala 07

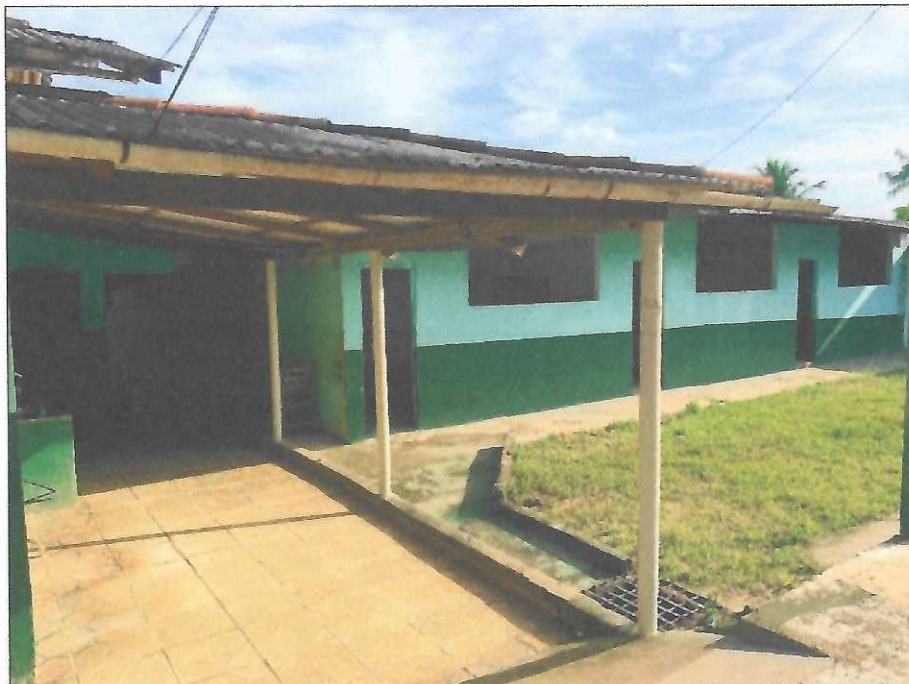
FOTO 19:

Vista Anexo

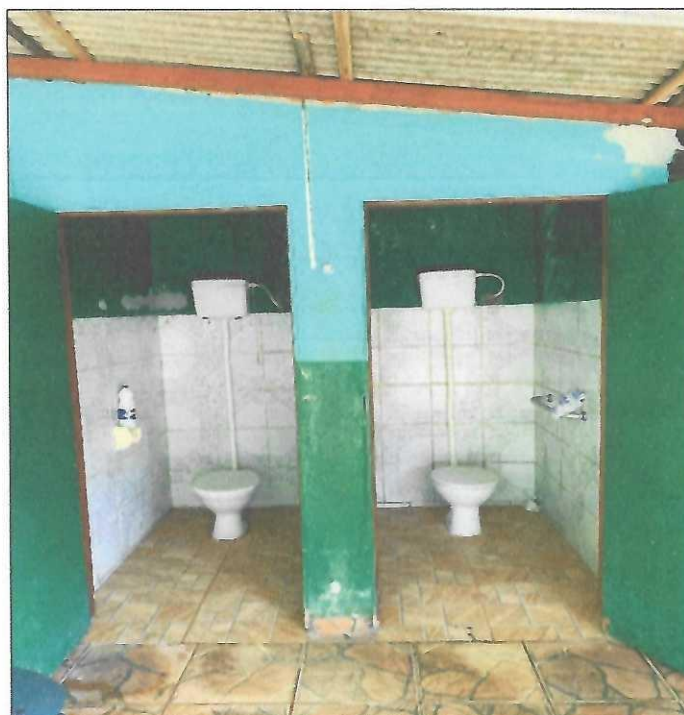
FOTO 20:

Vista Banheiros

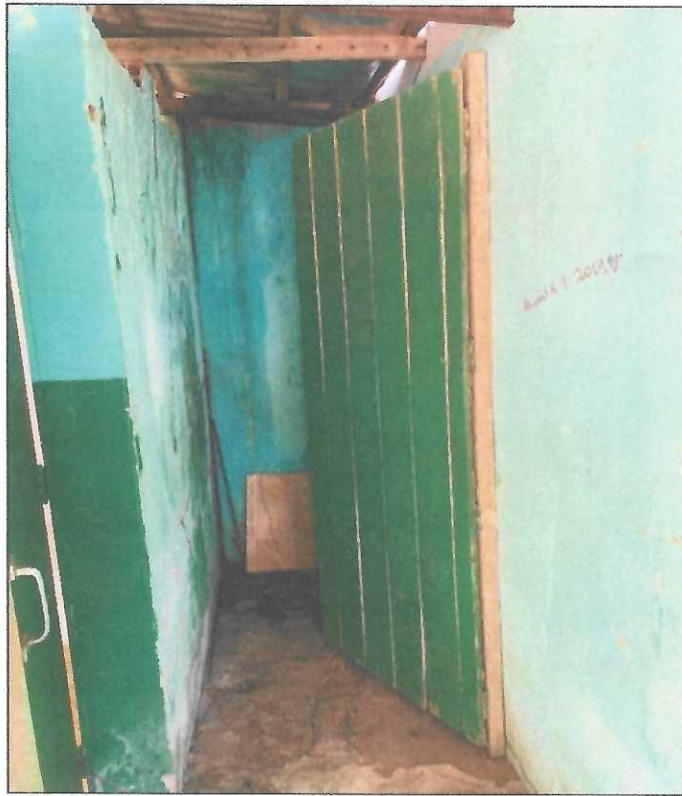
FOTO 21:

Vista Anexo 1 ao lado do banheiro

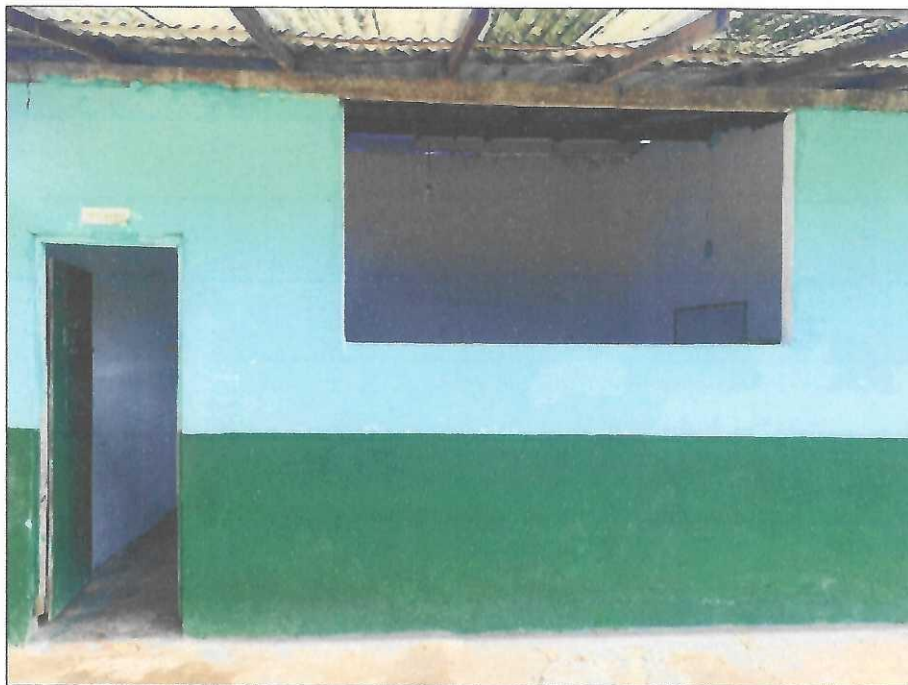
FOTO 22:

Vista frontal sala 08

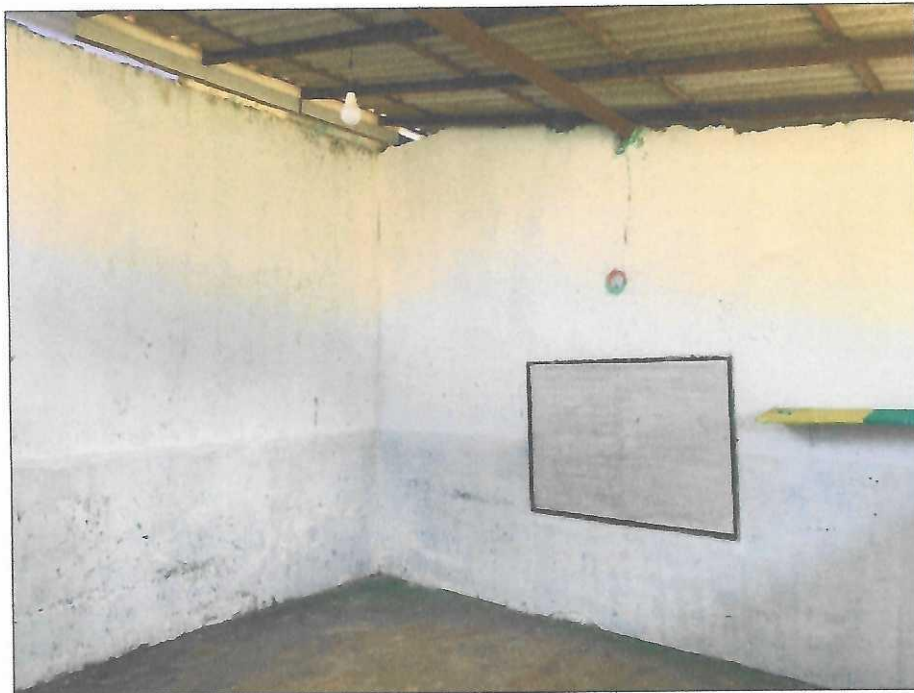
FOTO 23:

Vista interna sala 08

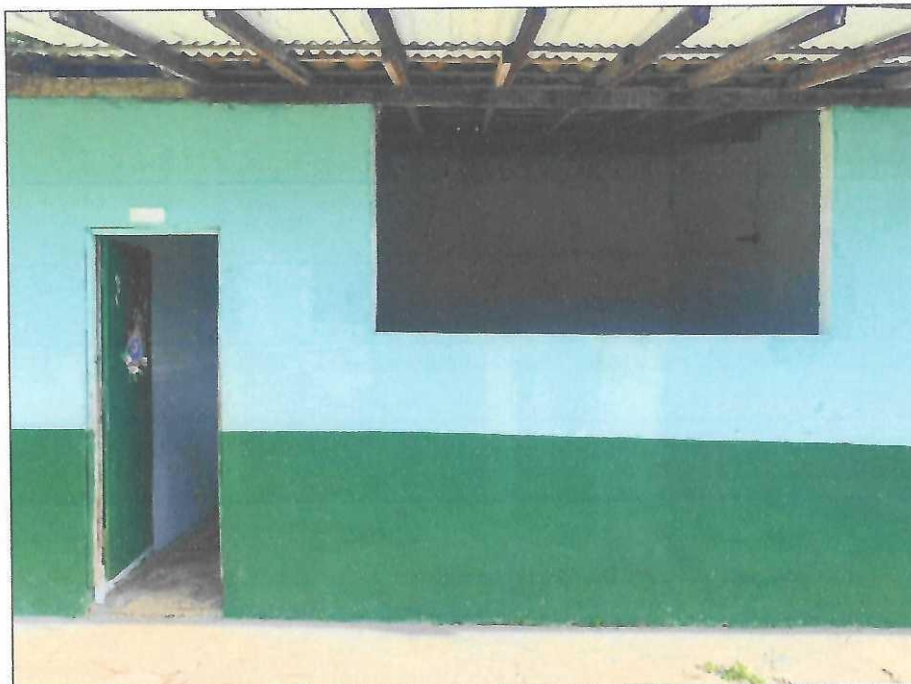
FOTO 24:

Vista frontal sala 09

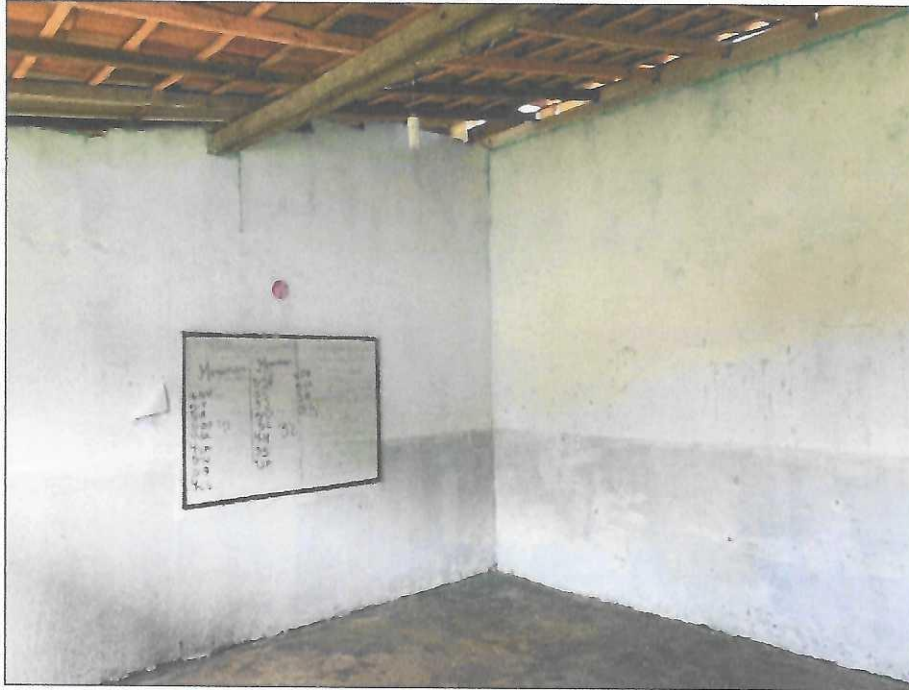
FOTO 25:

Vista interna sala 09

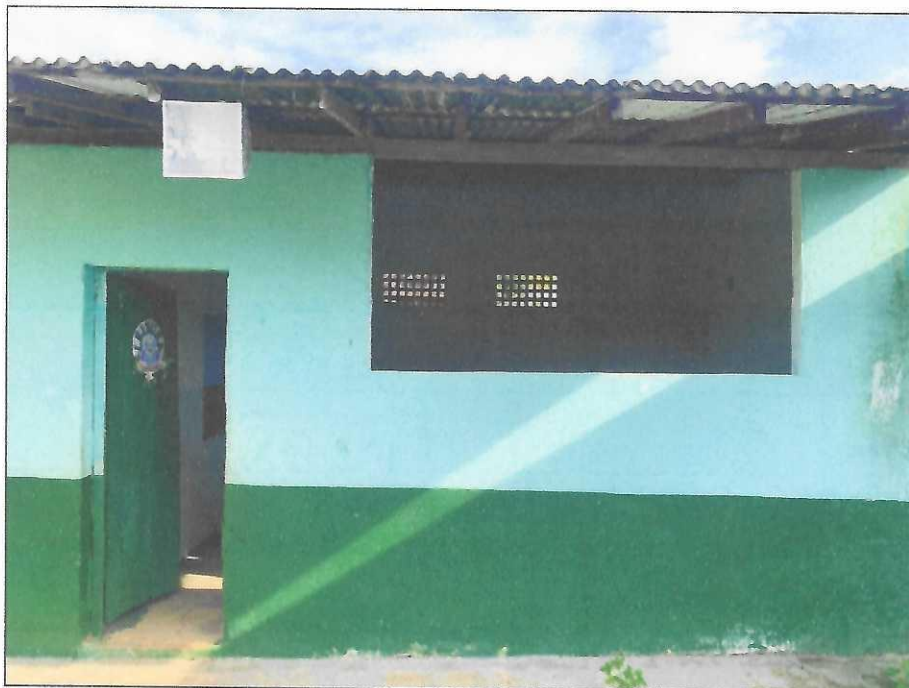
FOTO 26:

Vista frontal sala 10

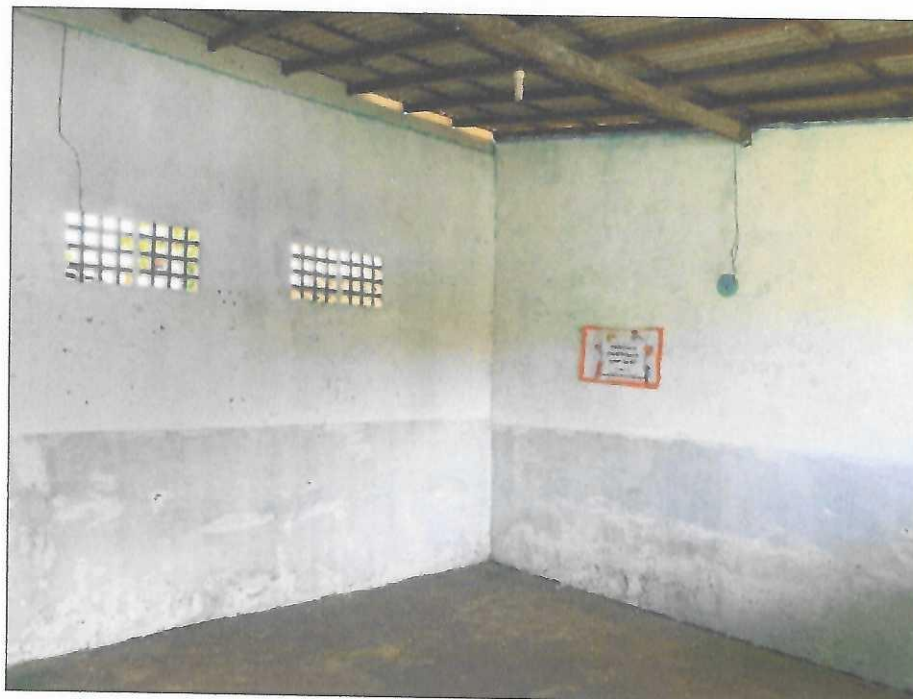
FOTO 27:

Vista interna sala 10
