## LAUDO DE VISTORIA

**Imóvel: GALPÃO.**

**Endereço do imóvel: LT IMPERIAL. QD17 N° 14 – RUA A – DECOUVILLE – Marituba / Pará.**

**Data: 16/05/2022**

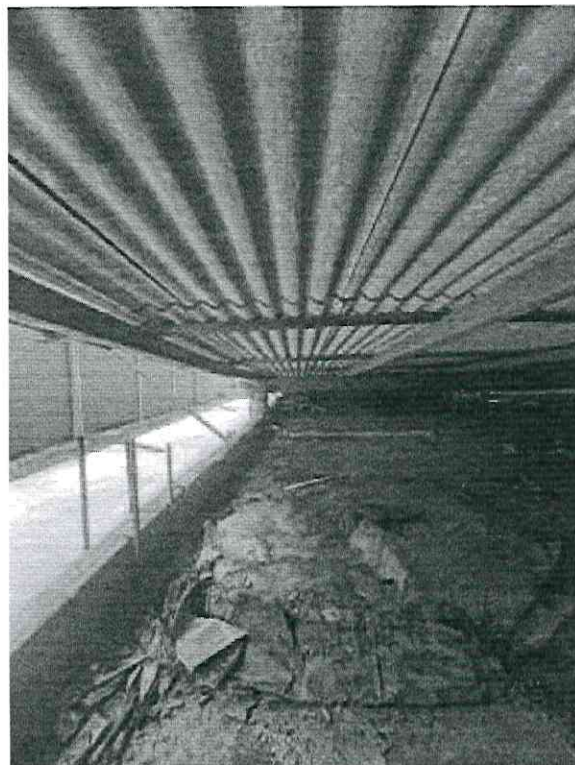
Figura 8 – Cobertura

| AVALIAÇÃO GERAL – ÓTIMO ( ) BOM (✓) REGULAR ( ) RUIM ( ) | | |
|---|---|---|
| COBERTURA | BOM | Não existe indícios de anomalias. |
