PARECER TÉCNICO DE VISTORIA

RELATÓRIO FOTOGRÁFICO IMOVEL URBANO

END: COMUNIDADE SANTANA

DESTINAÇÃO: LIXÃO DO SANTANA

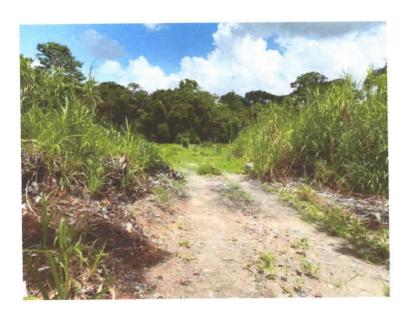
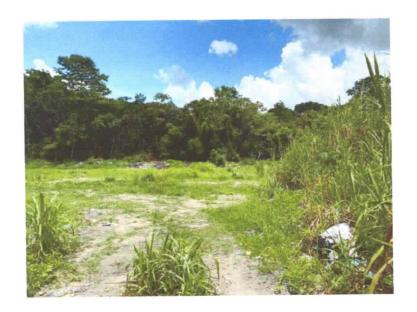
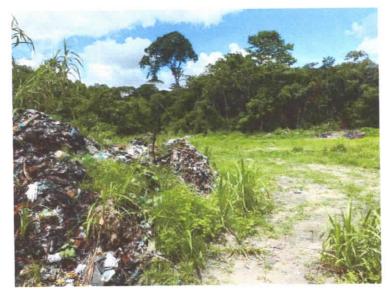
Observou-se que o terreno onde abriga o lixão do Santana encontra – se em condições aceitáveis de uso.
