## RELATÓRIO DE VISTORIA TÉCNICA – DEMA – SEMEC

ESCOLA: EMEIF INES DE MENDONÇA MAROJA

ENDEREÇO: Passagem Nossa Senhora Guia, Nº 795, Barreiro, Belém/PA.

DATA: 07/10/21

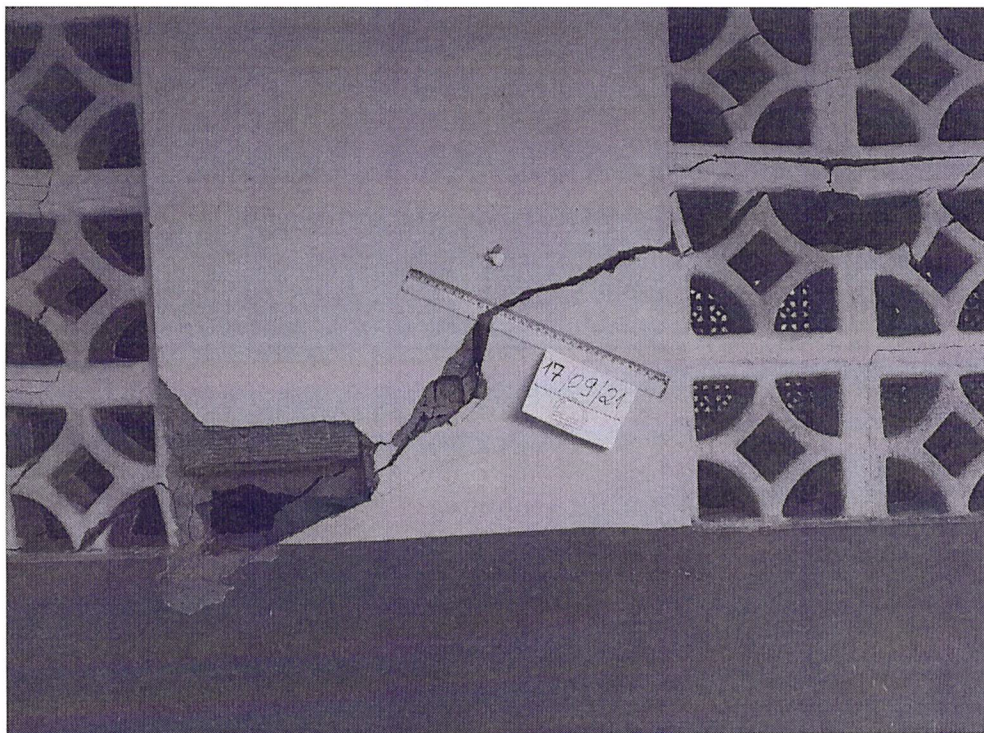
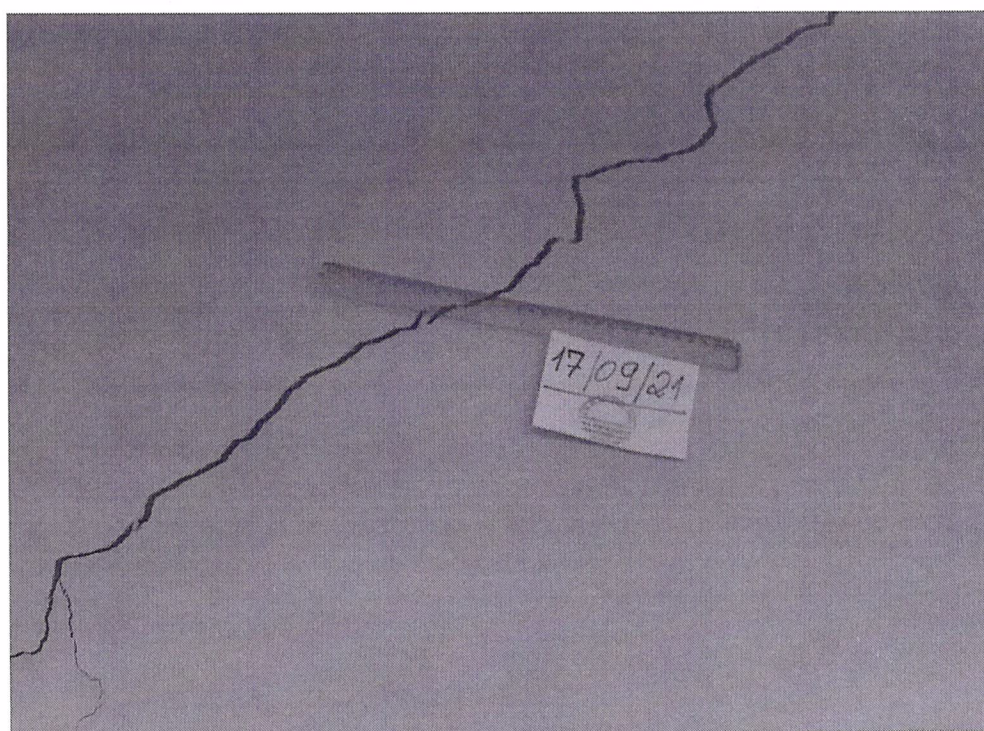
**FIGURA 2 – TRINCAS OBSERVADAS EM ELEMENTOS DE VEDAÇÃO.**

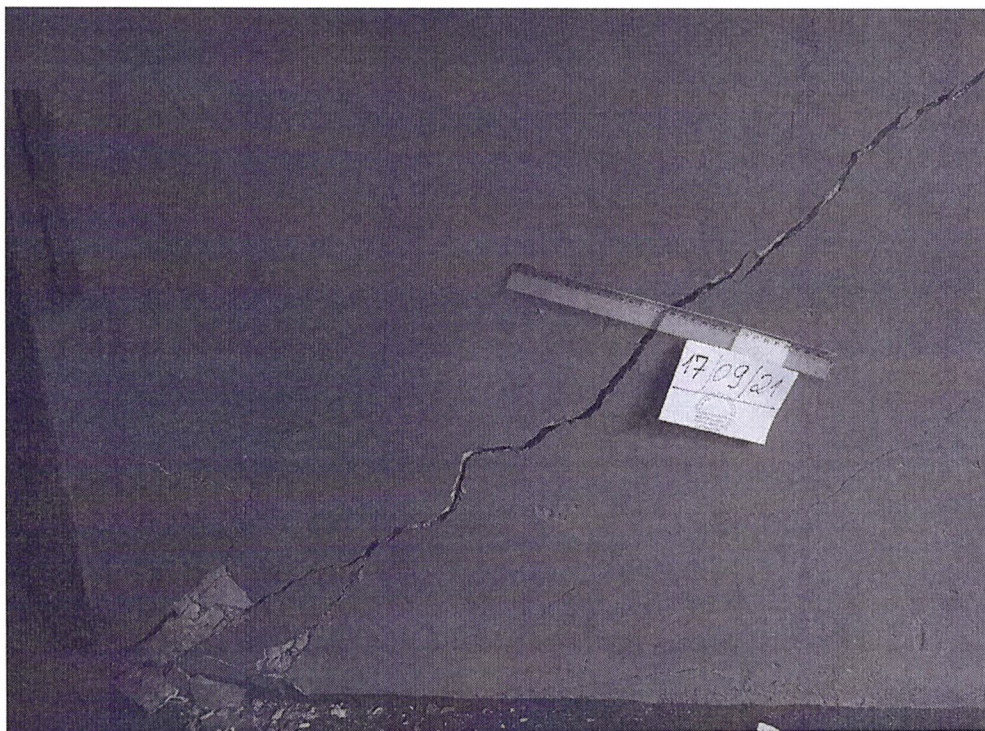
**FIGURA 3 – TRINCAS OBSERVADAS EM ELEMENTOS DE VEDAÇÃO.**

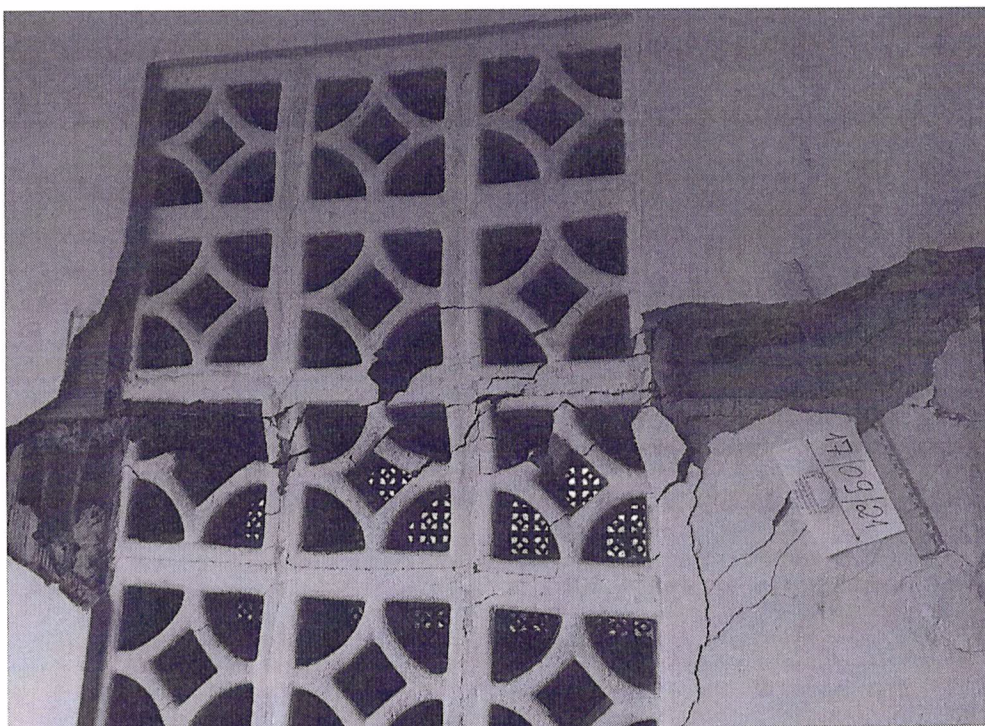
**FIGURA 4 – ELEMENTOS DE VEDAÇÃO DANIFICADOS DEVIDO AO RECALQUE DIFERENCIAL DAS FUNDAÇÕES.**

1. O espaço não possui condições físicas para atendimento dos alunos e funcionários da **EMEIF INES DE MENDONÇA MAROJA**, devido ao processo contínuo de recalque diferencial das fundações, o que pode acarretar em colapso geotécnico e estrutural do edifício;
2. A unidade já foi interditada pelo Corpo de Bombeiros devido ao risco de colapso estrutural que a mesma apresenta;
3. Recomenda-se a locação de um novo espaço para atendimento dos alunos e funcionários, este que já está em processo de aluguel por esta Secretaria;
4. Recomenda-se que seja feito a demolição total do prédio atual e reconstrução, considerando as demandas atuais da escola. A demolição é recomendada devido ao processo acelerado de recalque diferencial das fundações, o que acarretou em danos permanentes à estrutura, sendo incapaz de recupera-la.

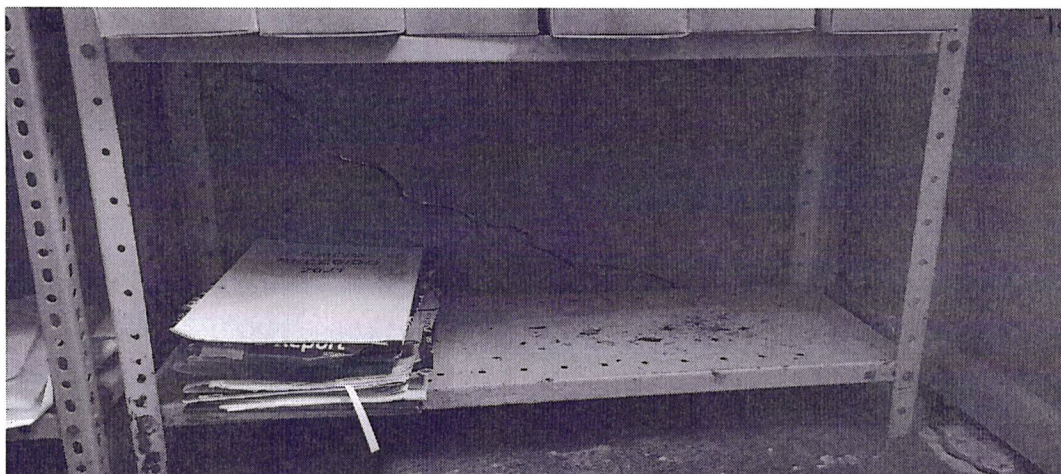
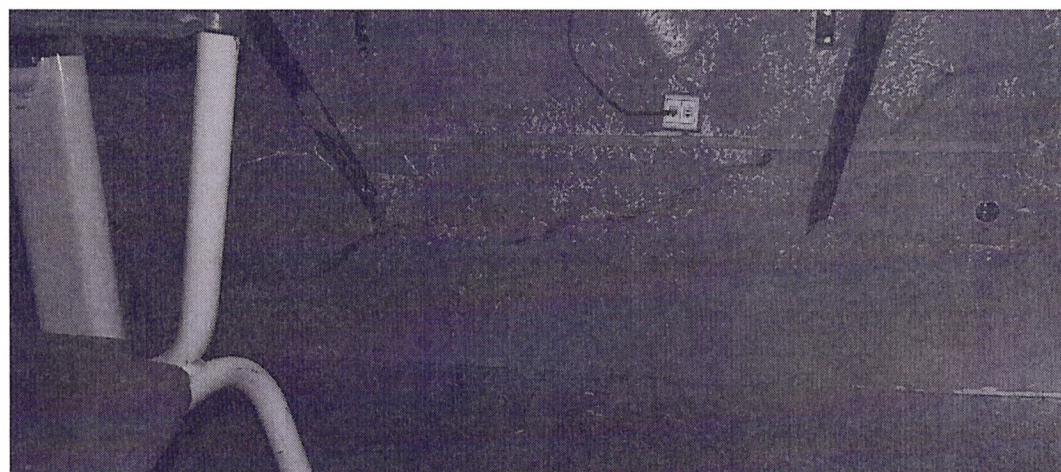
FIGURA 5 – TRINCAS OBSERVADAS EM ELEMENTOS DE VEDAÇÃO.

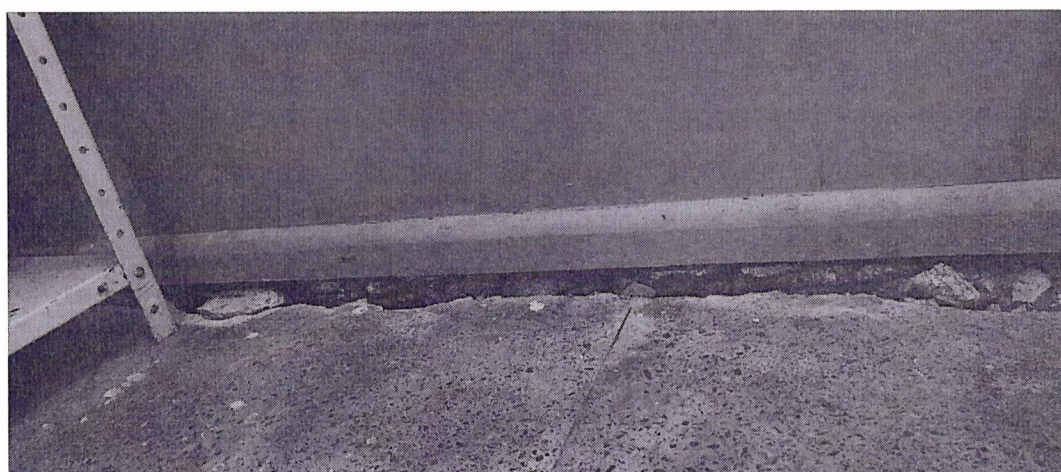
FIGURA 6 – AFUNDAMENTO DO PISO EM RELAÇÃO AO NÍVEL DA ALVENARIA.
