RELATÓRIO DE VISTORIA TÉCNICA 04 / 2017.

LÁUDO TÉCNICO PARA ANÁLISE DE EDIFICAÇÃO PARA LOCAÇÃO

- ✓ Endereço do imóvel: **Travessa Bruno Alves, N° 28**
- ✓ Bairro: **Centro, Santa Luzia do Pará - PA**
- ✓ Proprietário: **Raimunda Santana Máximo de Sousa**
- ✓ Área Total: **380,00m²**
- ✓ Área Construída: **1.140,00m²**
- ✓ Uso do imóvel: **Institucional**
- ✓ Estado de Conservação do imóvel: **Bom**

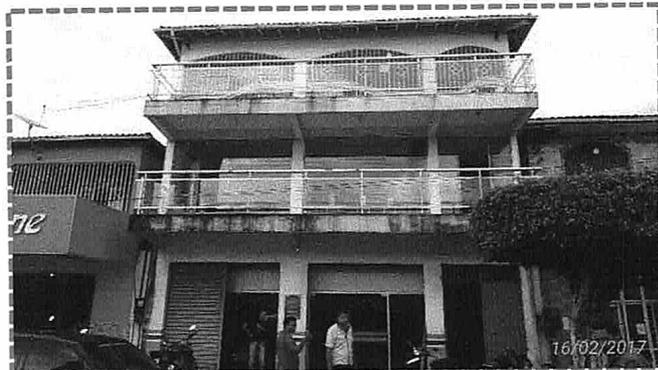
Foto 01: Fachada principal do imóvel
