**RELATÓRIO FOTOGRÁFICO DE IMÓVEL PARA
LOCAÇÃO PELA SECRETARIA MUNICIPAL DE
ADMINISTRAÇÃO, PARA FUNCIONAMENTO
DO CENTRO ADMINISTRATIVO 2.**

Endereço: Rua Petrônio Portela, 2º piso da Caixa Econômica
Federal, Centro, Xinguara - PA.

**LAUDO TÉCNICO DE INSPEÇÃO PREDIAL
REFERENTE AO PRÉDIO ONDE ESTÁ
INSTALADO A PREFEITURA MUNICIPAL DE
XINGUARA E A CAIXA ECONOMICA FEDERAL**

LAUDO N° 001/2022 - INSPEÇÃO

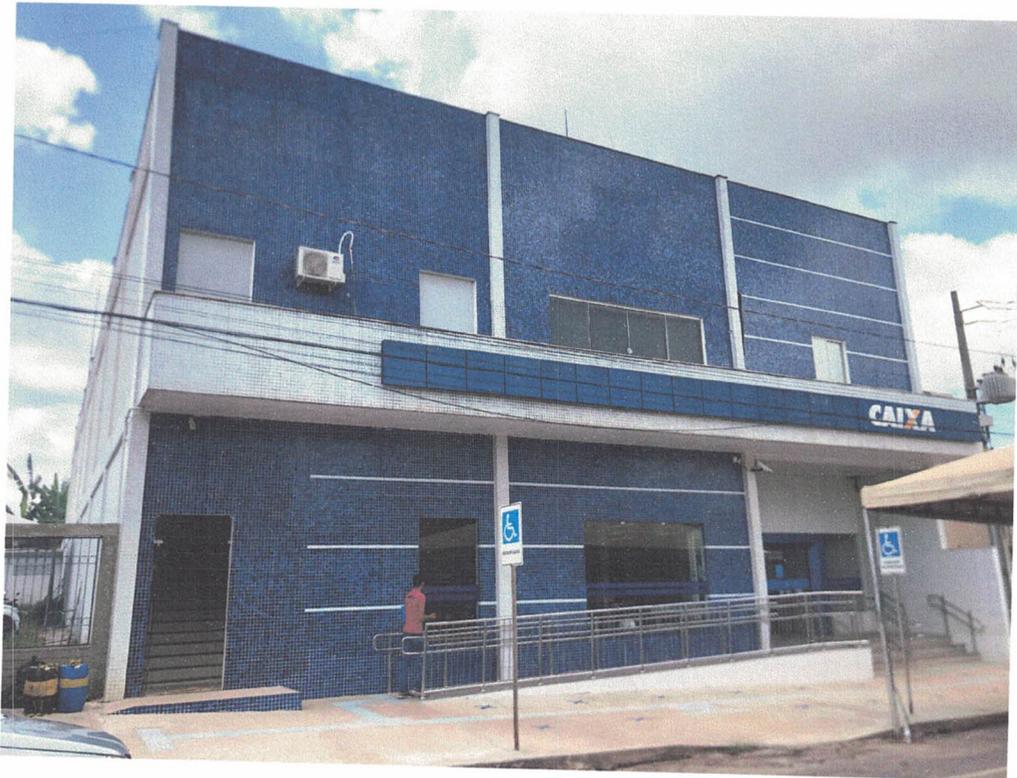
Imagem 01: fachada principal.

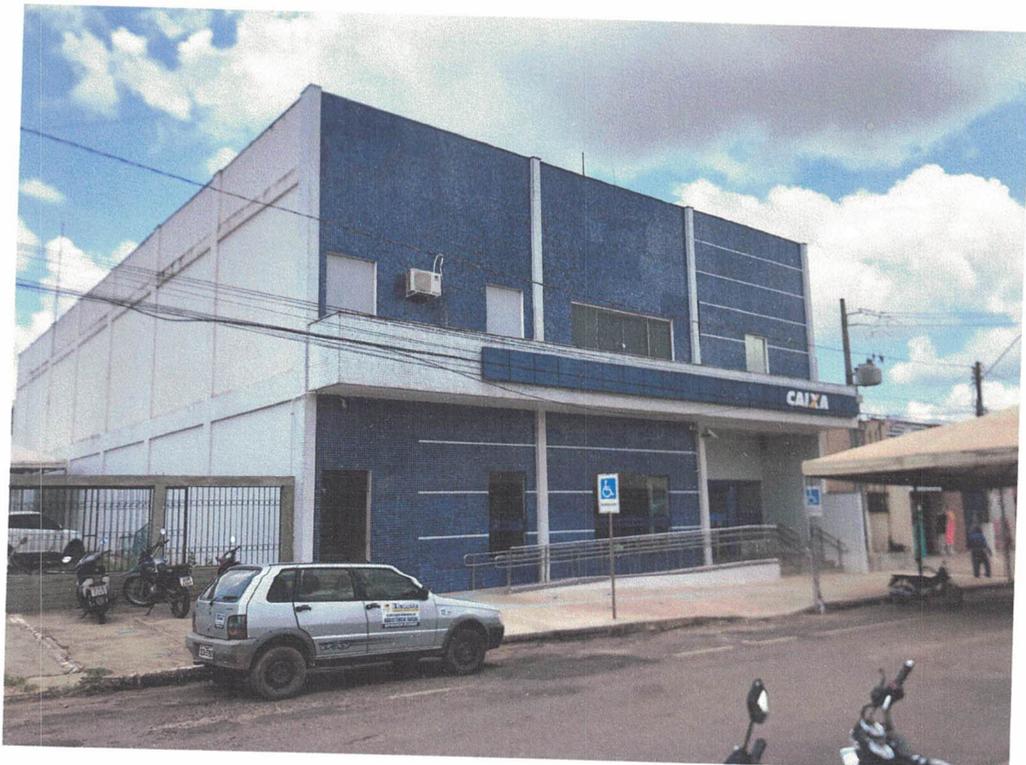
Imagem 02: fachada principal.

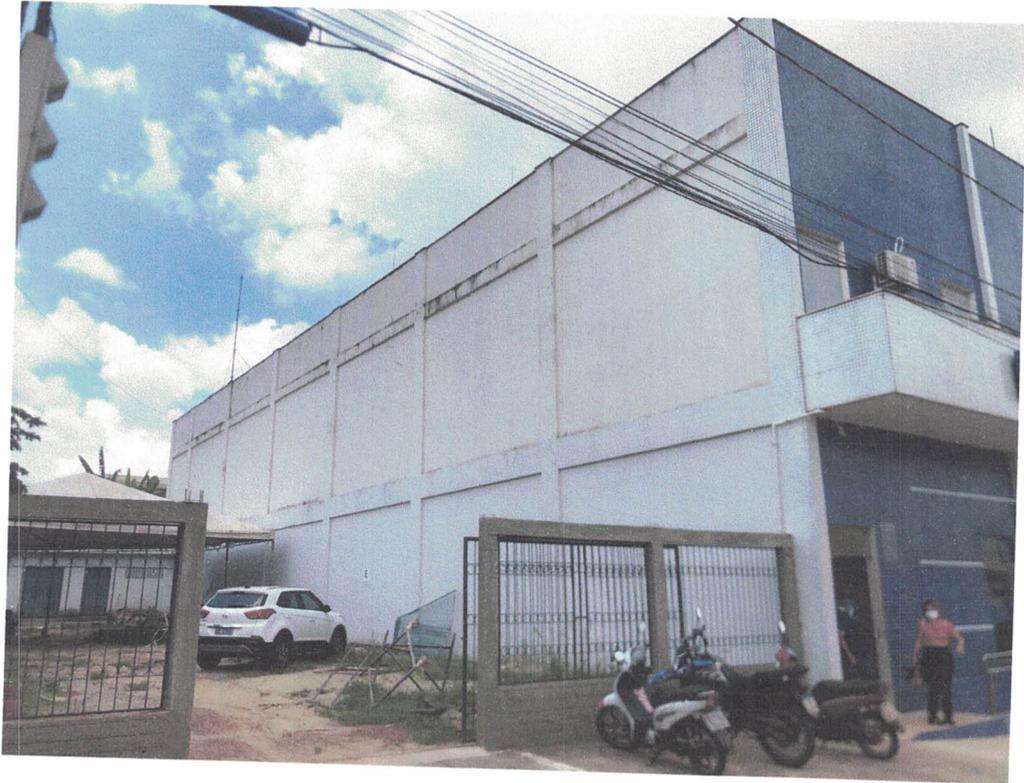
Imagem 03: lateral esquerda da edificação.

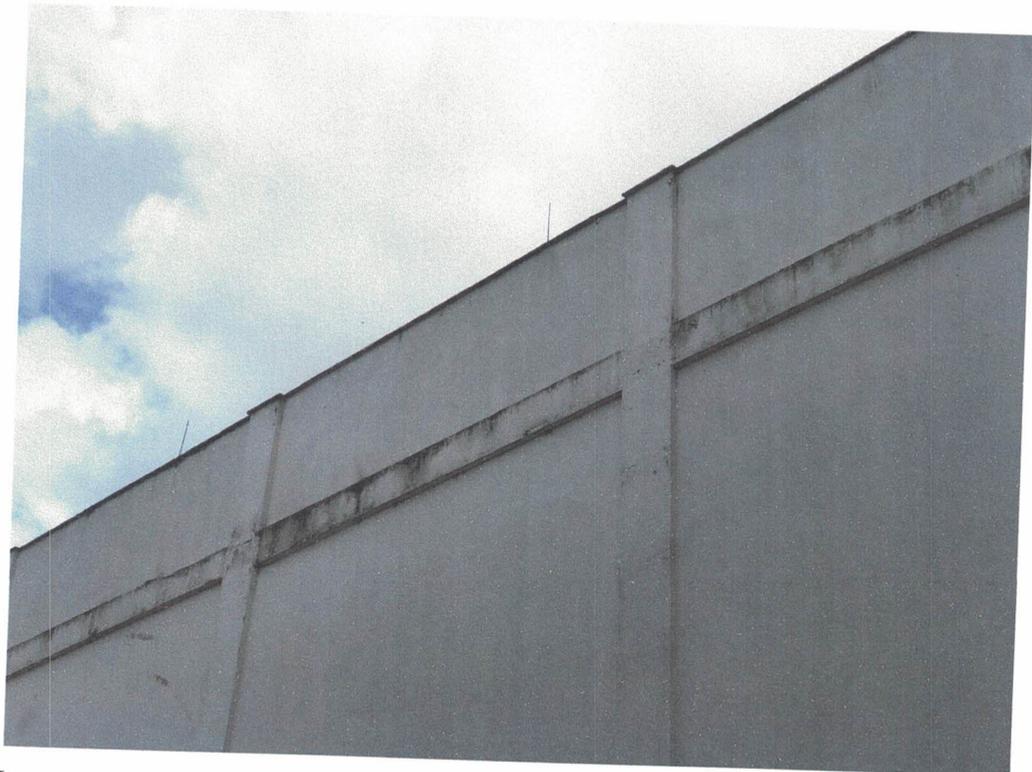
Imagem 04: fachada lateral - detalhe da estrutura da edificação (vigas e pilares).

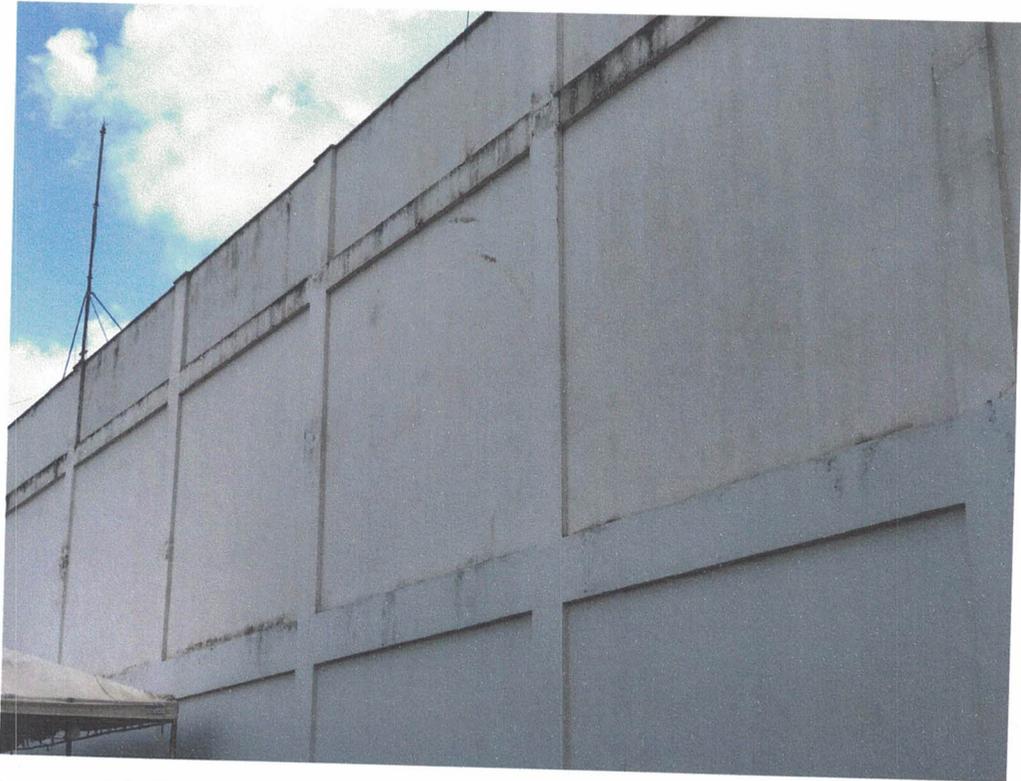
Imagem 05: fachada lateral - detalhe da estrutura da edificação (vigas e pilares).

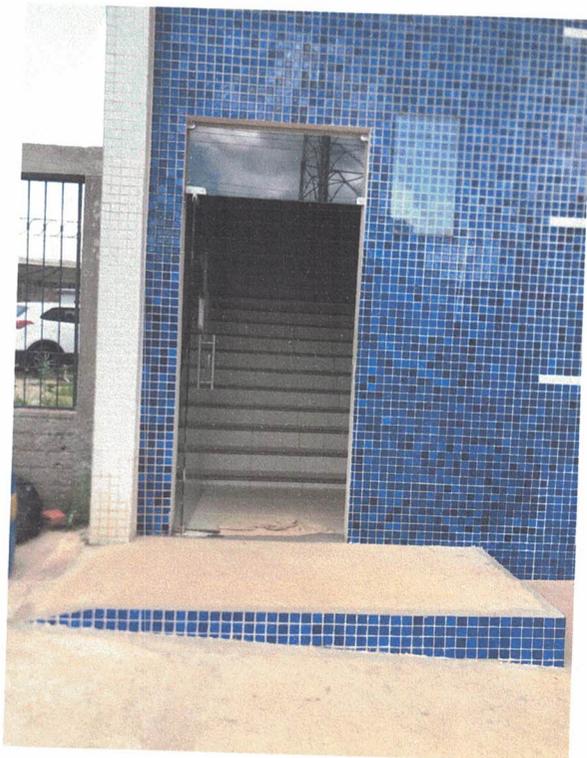
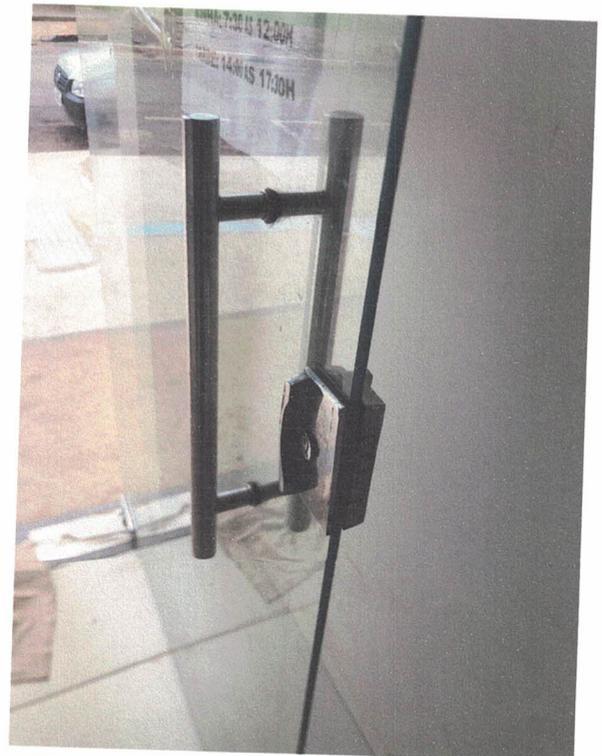
Imagens 06 e 07: acesso principal ao 2º piso da edificação – calçada, porta de vidro e fechadura.

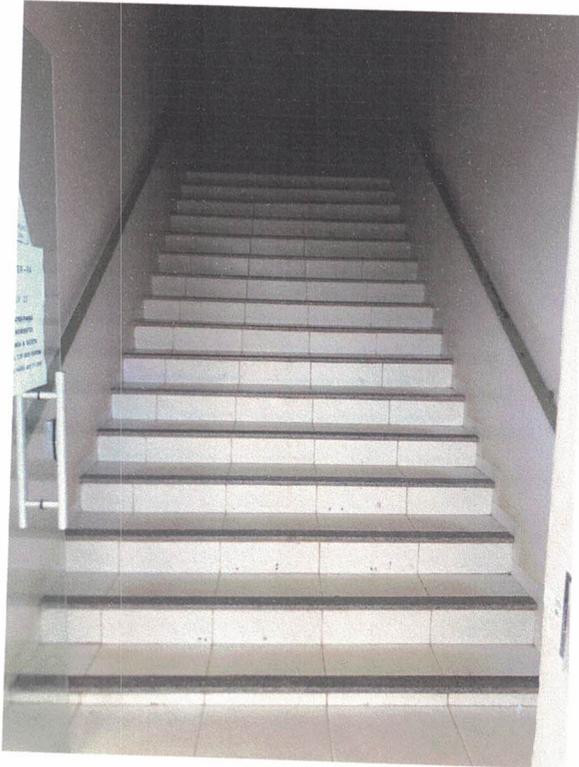
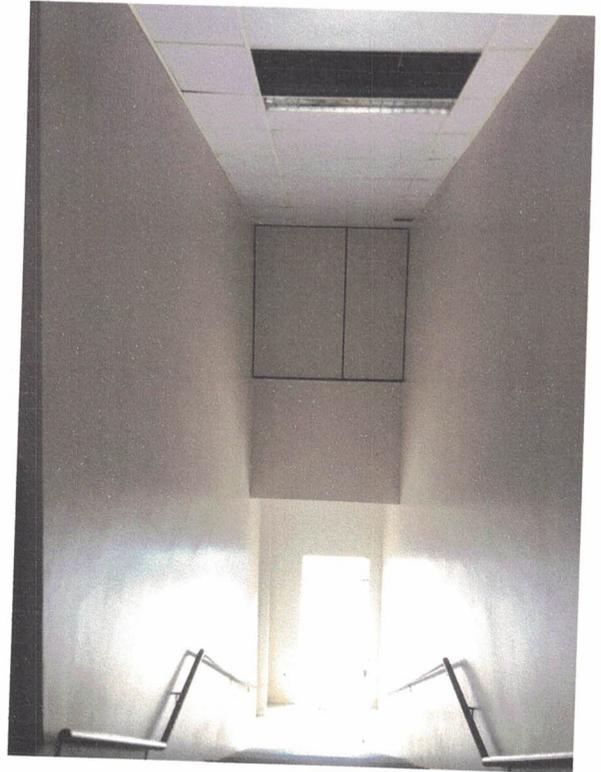
Imagens 08 e 09: escada de acesso ao segundo piso e forro acima da escada.

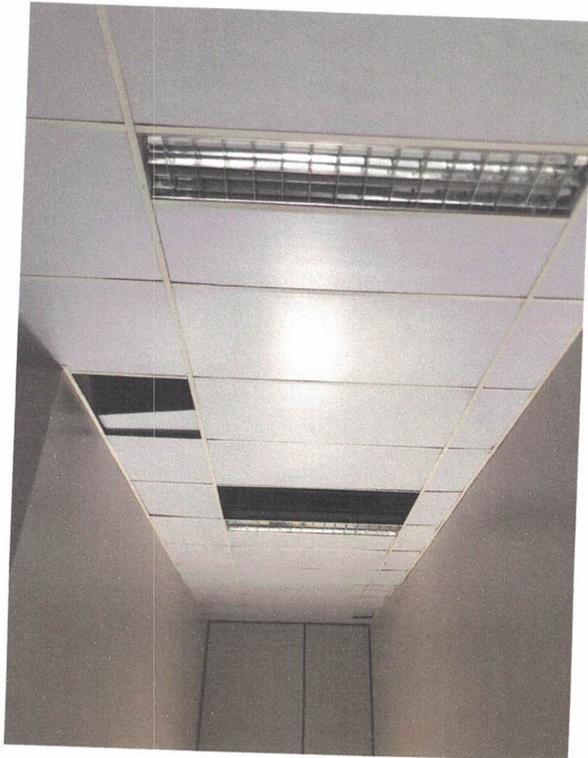
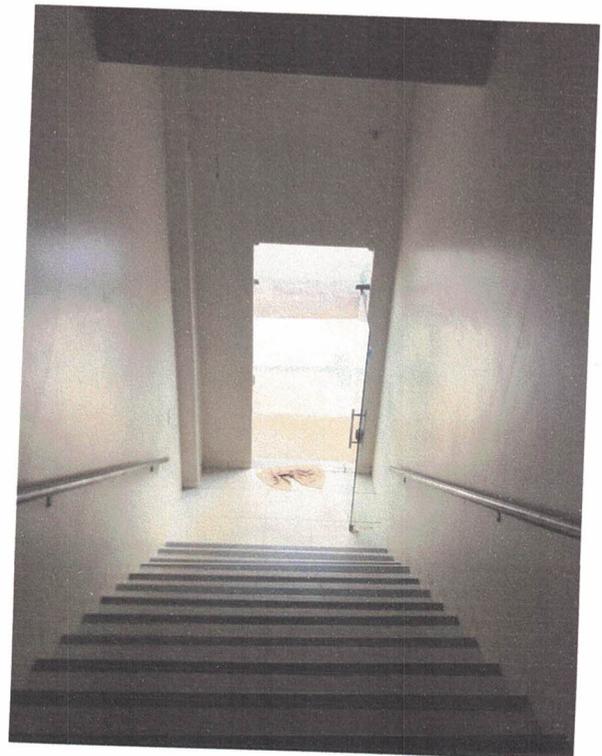
Imagens 10 e 11: forro da escada (avariado) e escada.

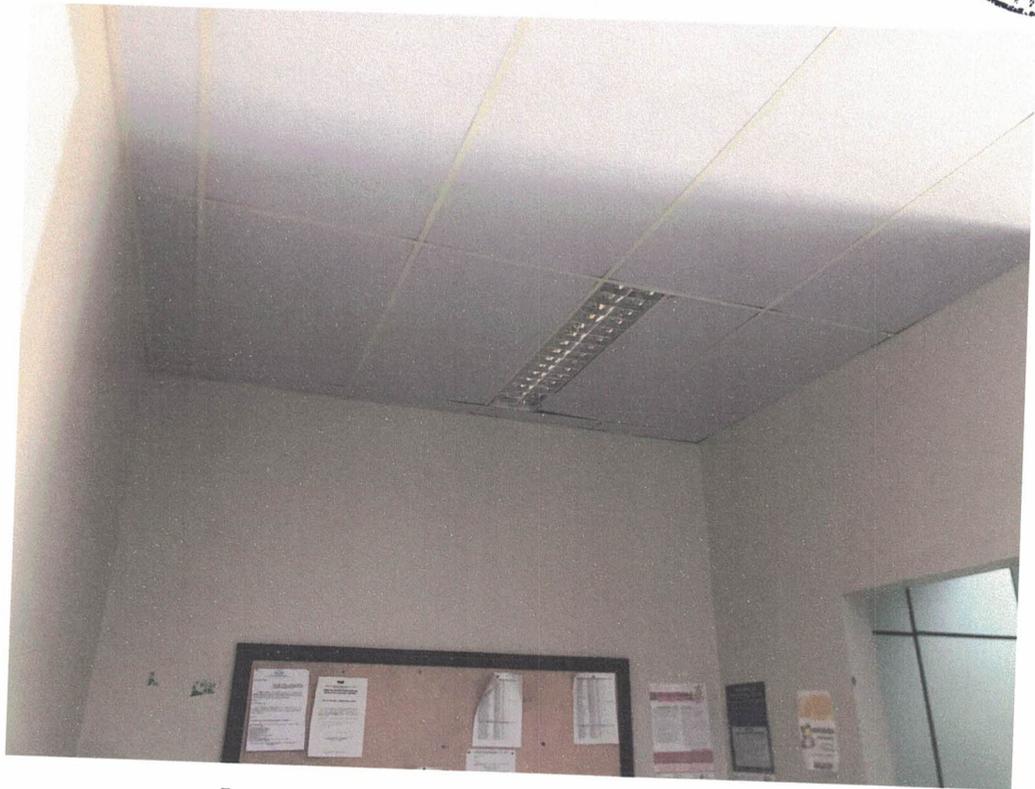
Imagem 12: forro e iluminação do hall.

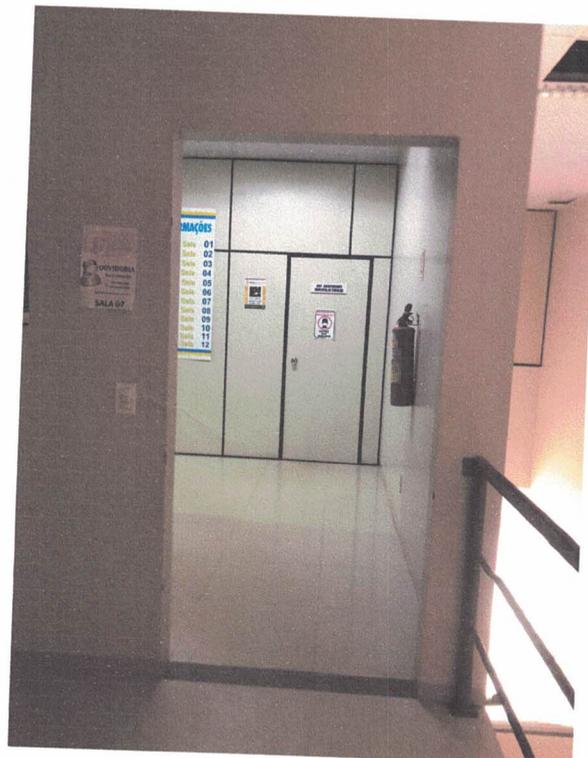
Imagem 13: acesso pelo hall de entrada.

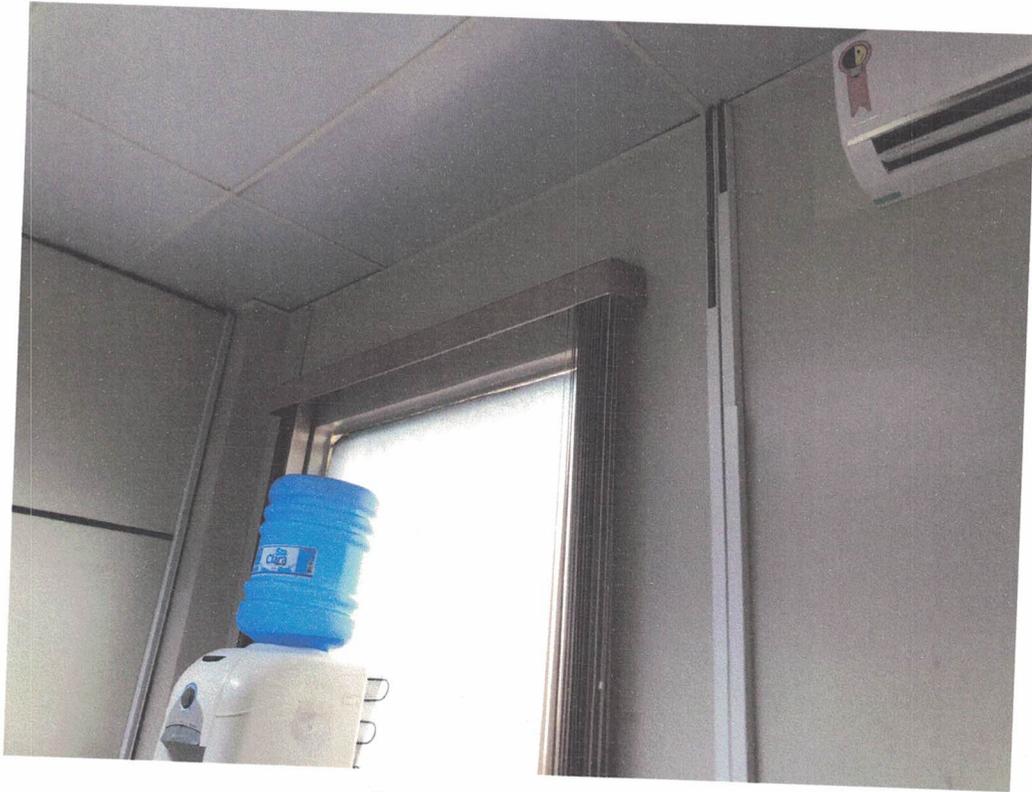
Imagem 14: sala 01.

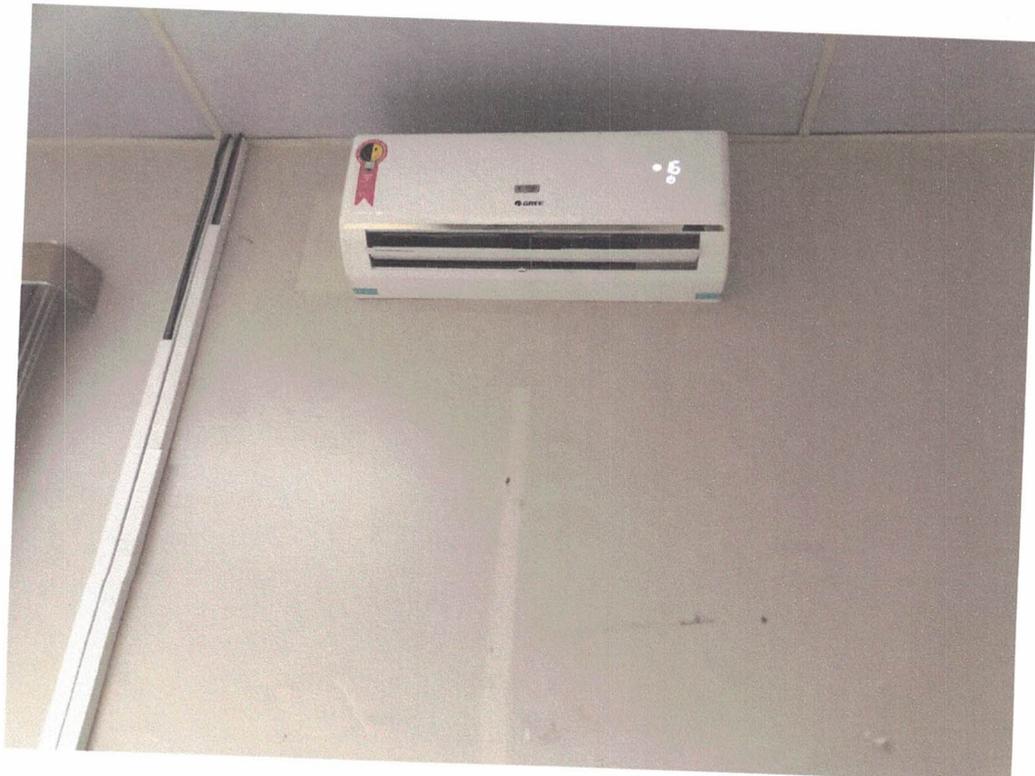
Imagem 15: sala 01 – ar-condicionado e parede.

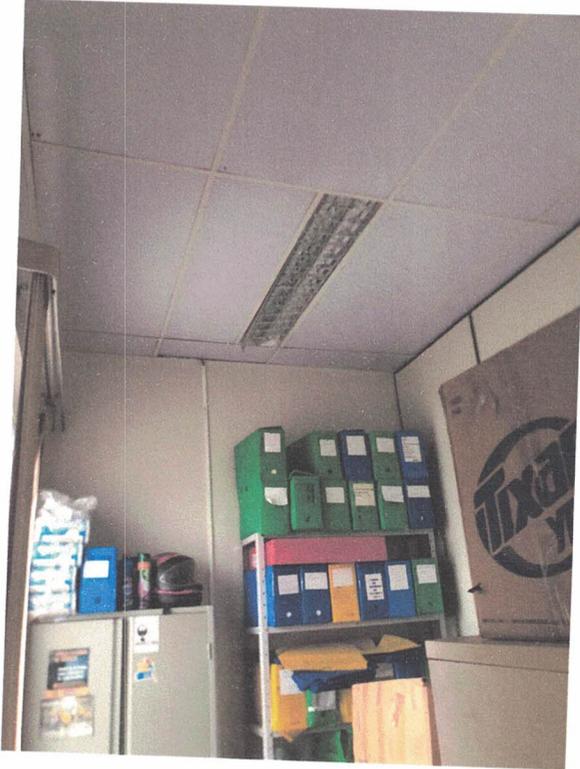
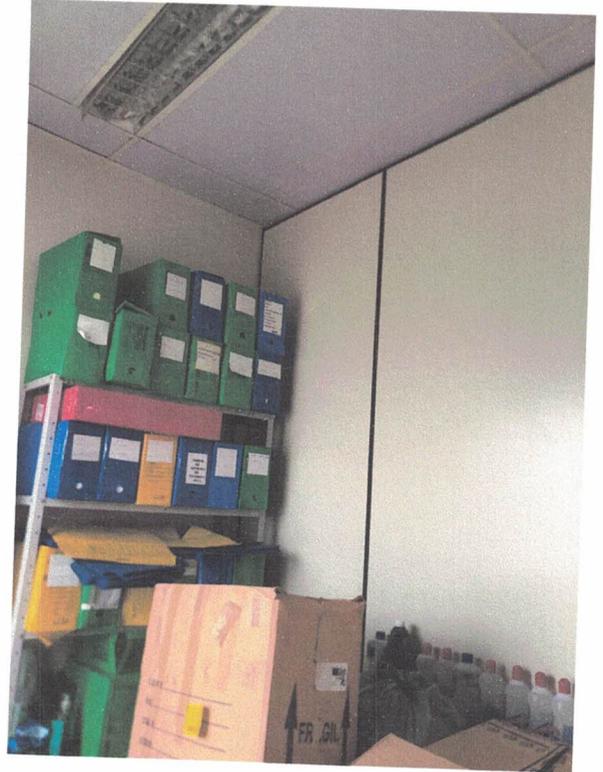
Imagens 16 e 17: sala 01 – luminária que não funciona.

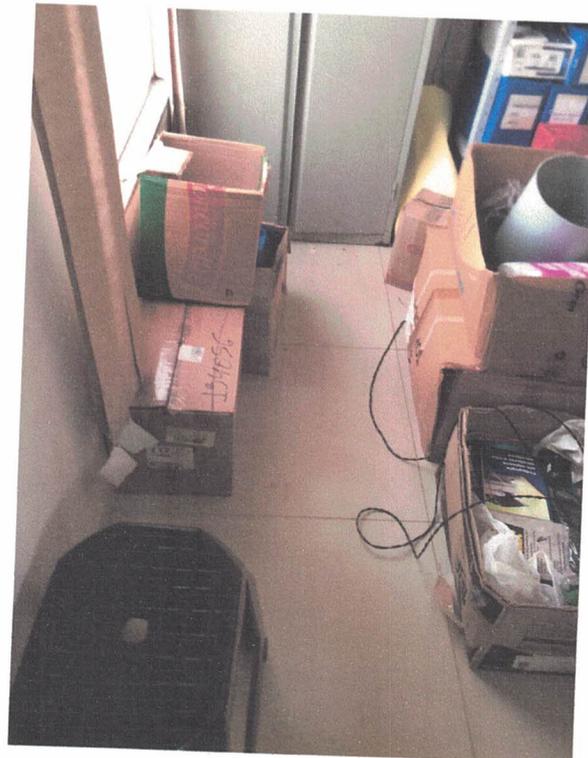
Imagem 18: sala 01 - piso

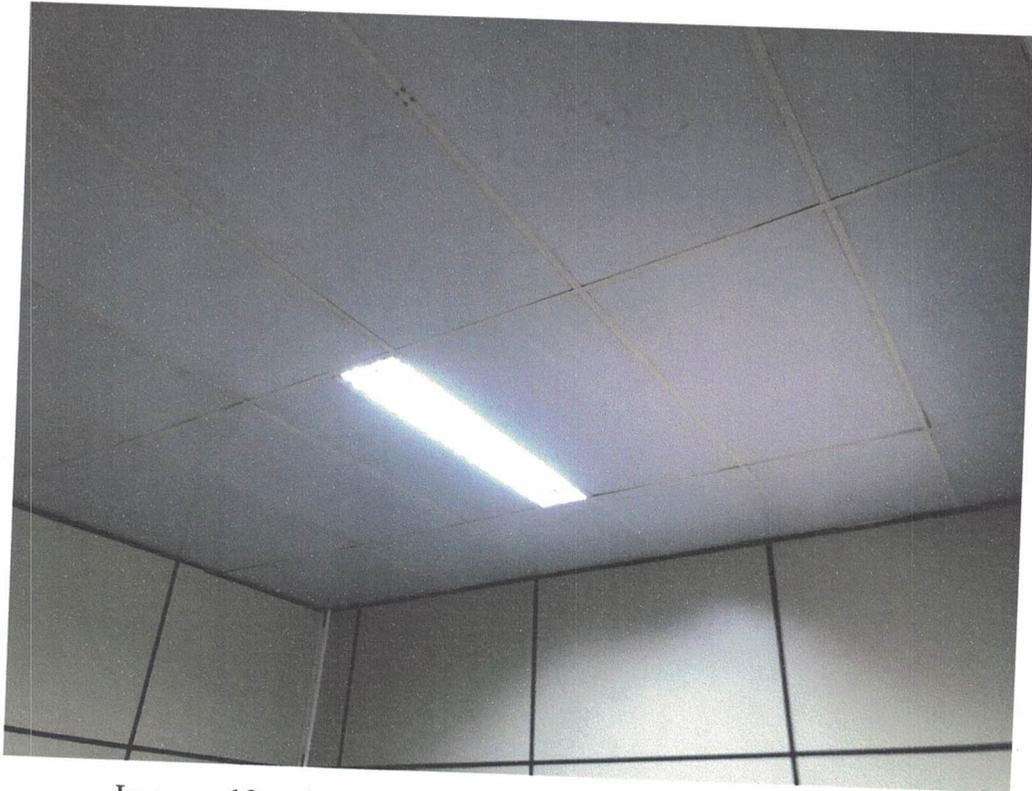
Imagem 19: sala 01 – forro com alguns pontos de infiltração.

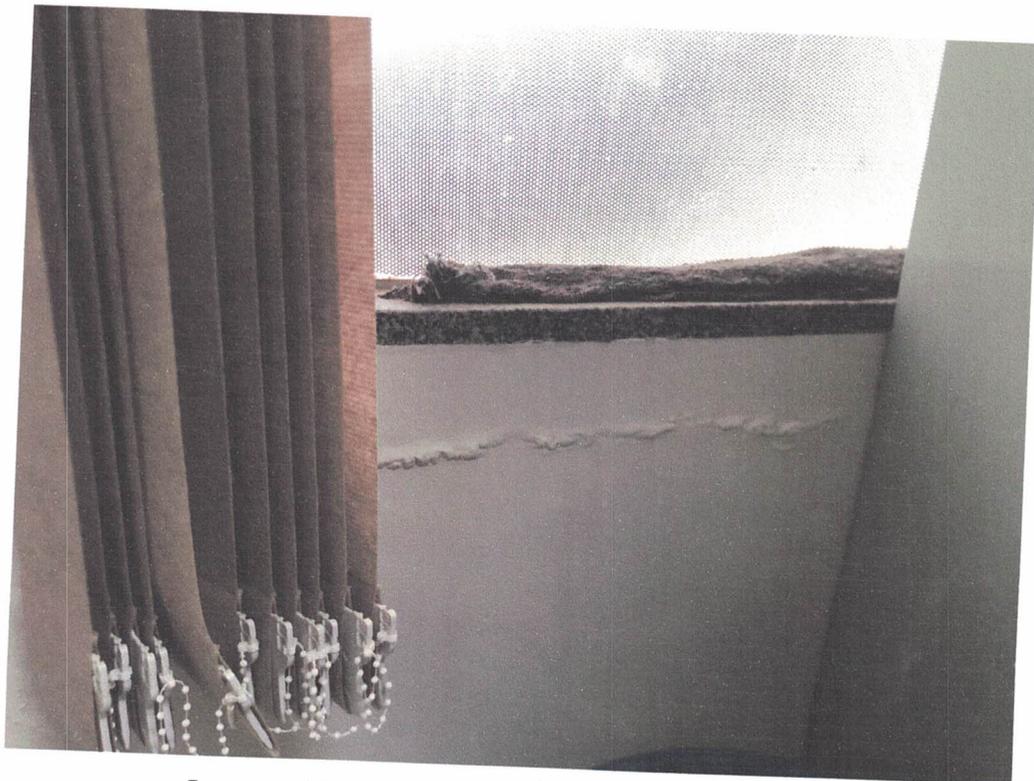
Imagem 20: sala 01 – infiltração abaixo da janela.

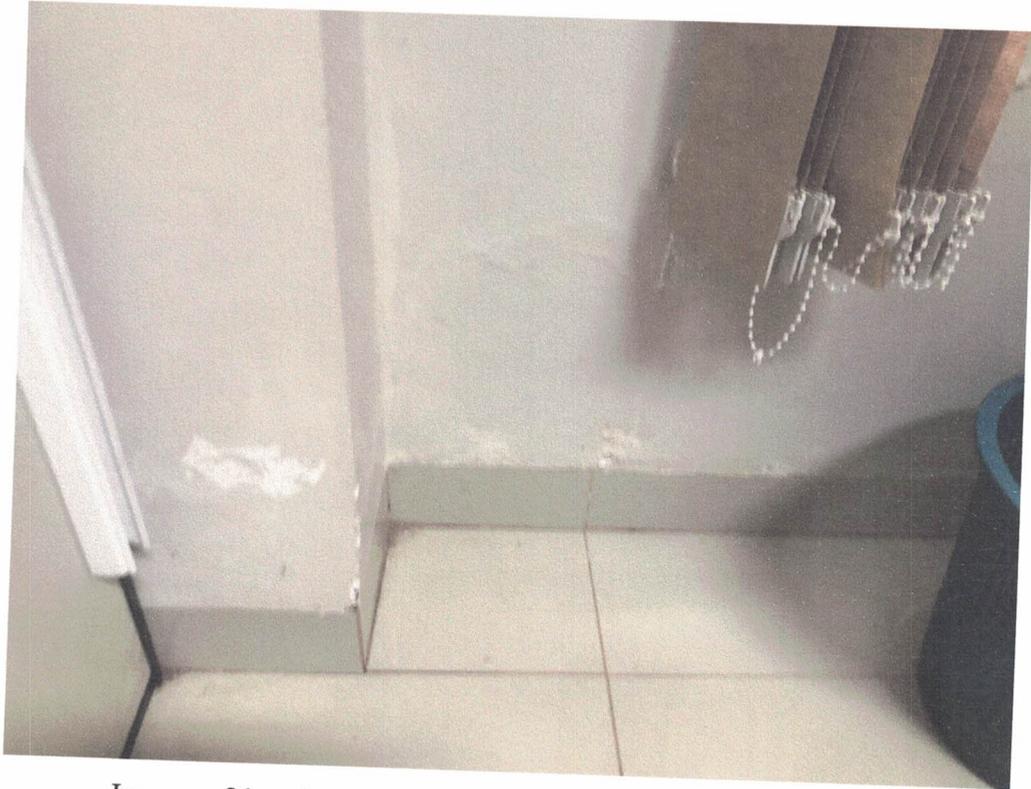
Imagem 21: sala 01 – pontos de infiltração na base da parede.

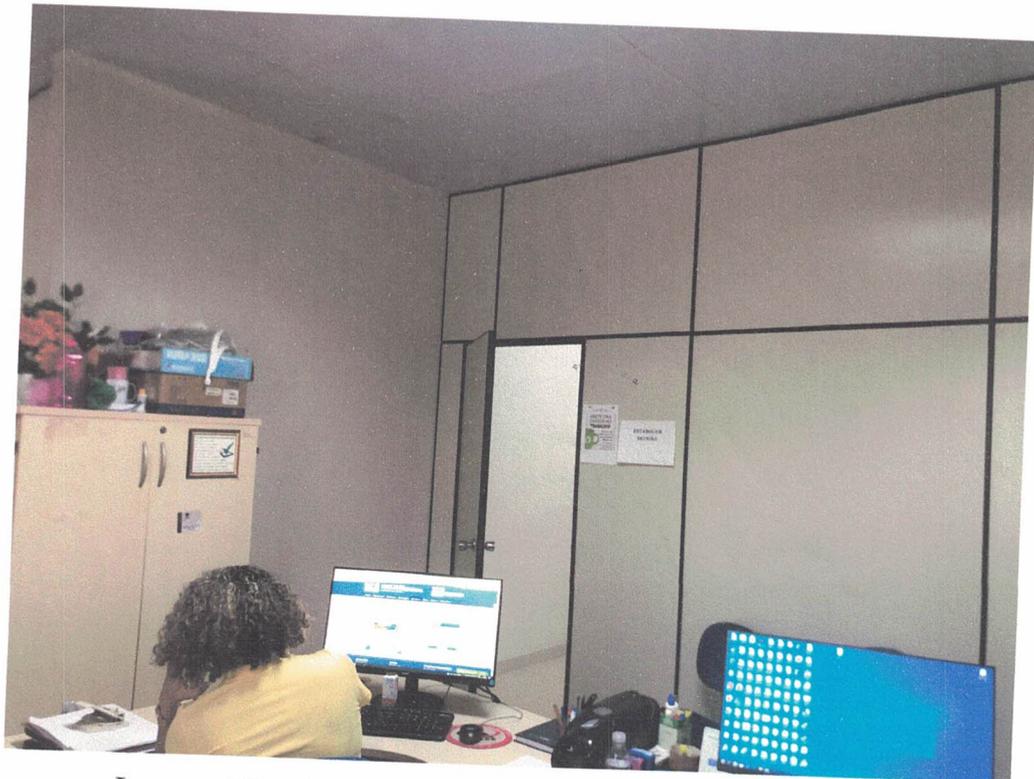
Imagem 22: sala 01 – fechamento com divisória em Eucatex.

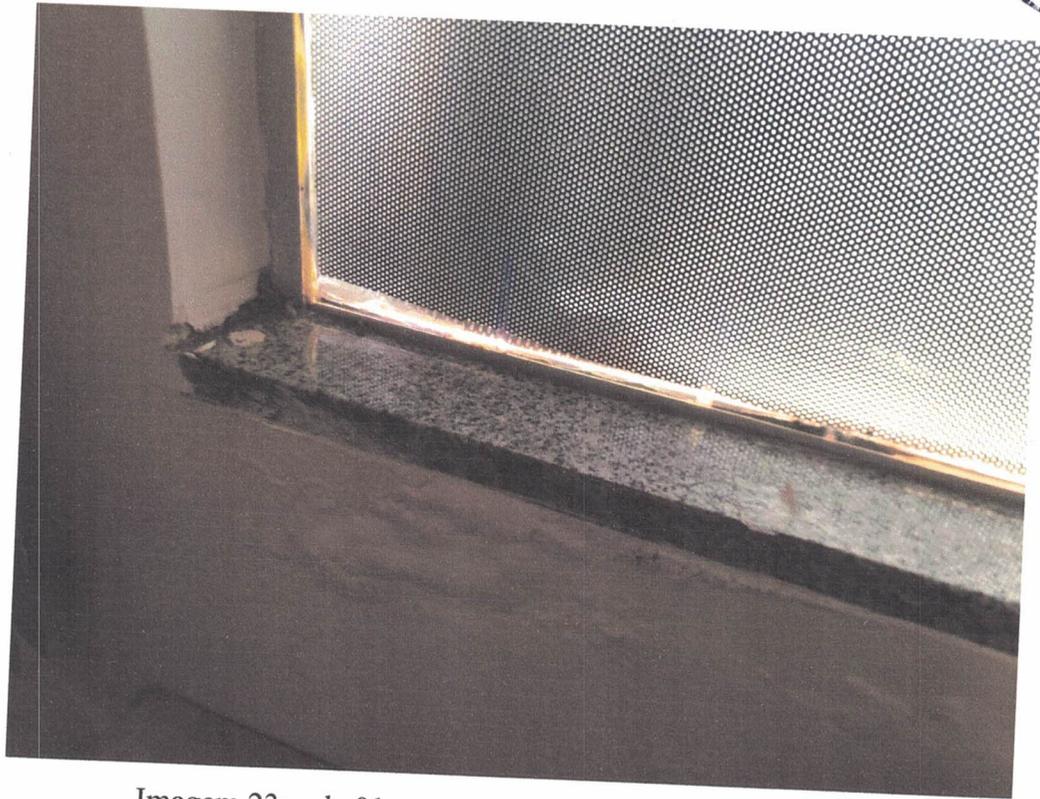
Imagem 23: sala 01 -ponto de infiltração abaixo da janela.

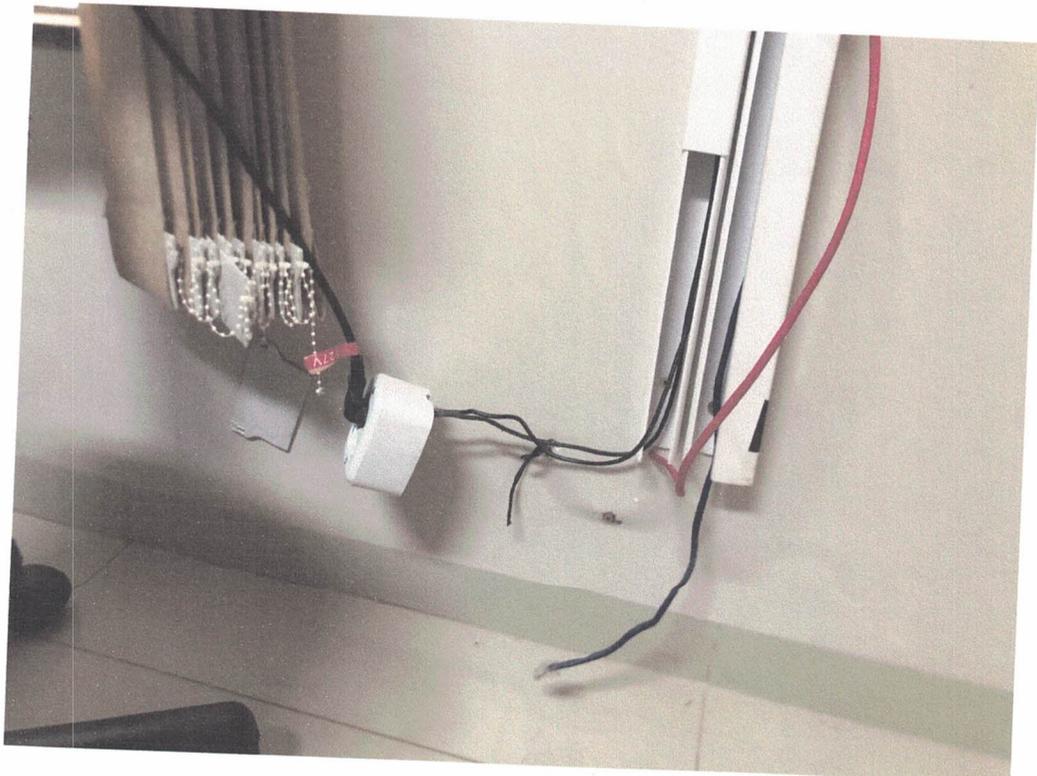
Imagem 25: sala 01 – fiação elétrica exposta.

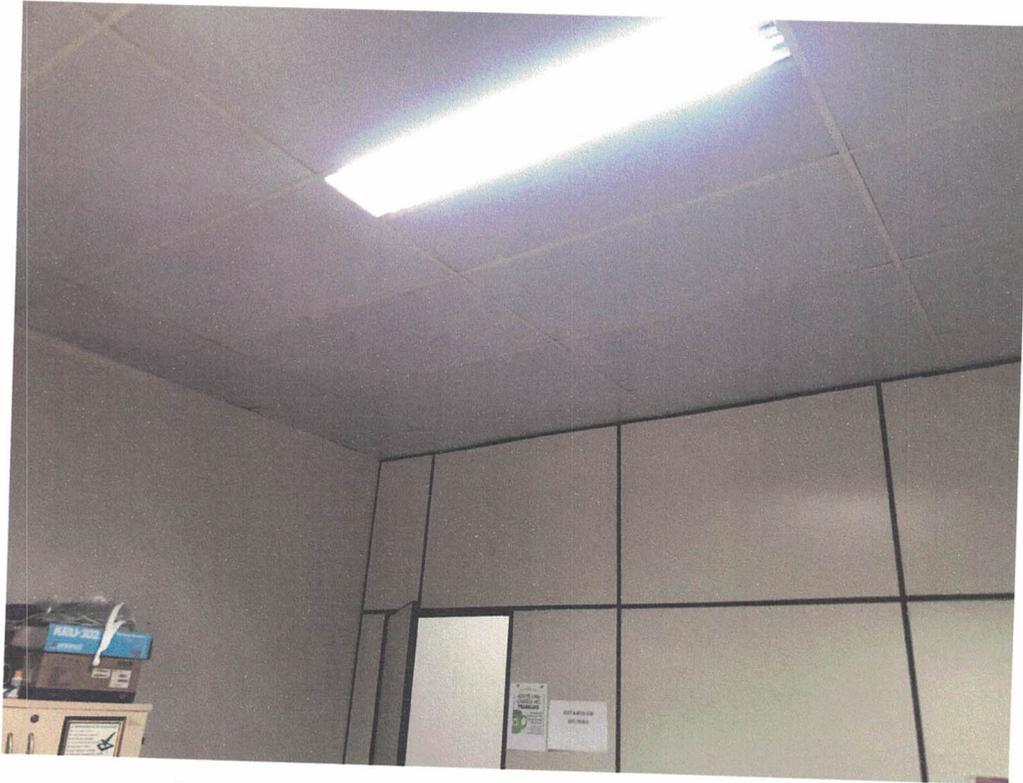
Imagem 26: sala 04 – forro e divisória em Eucatex.

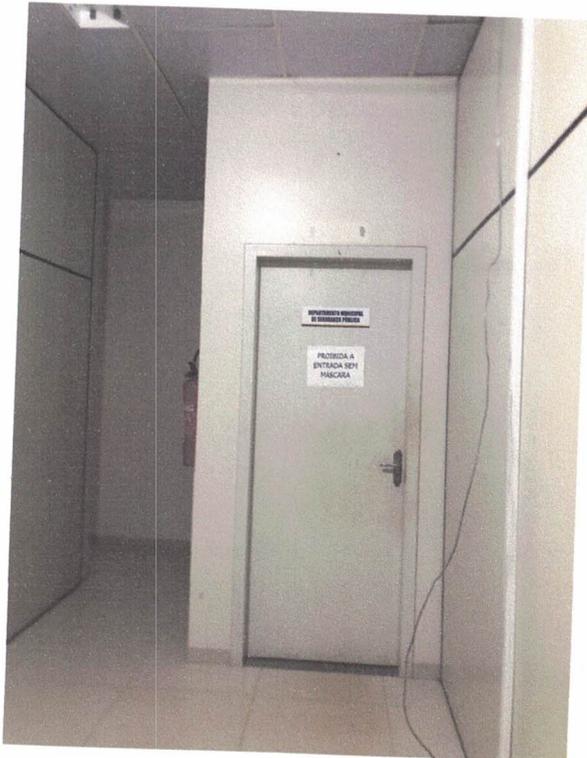
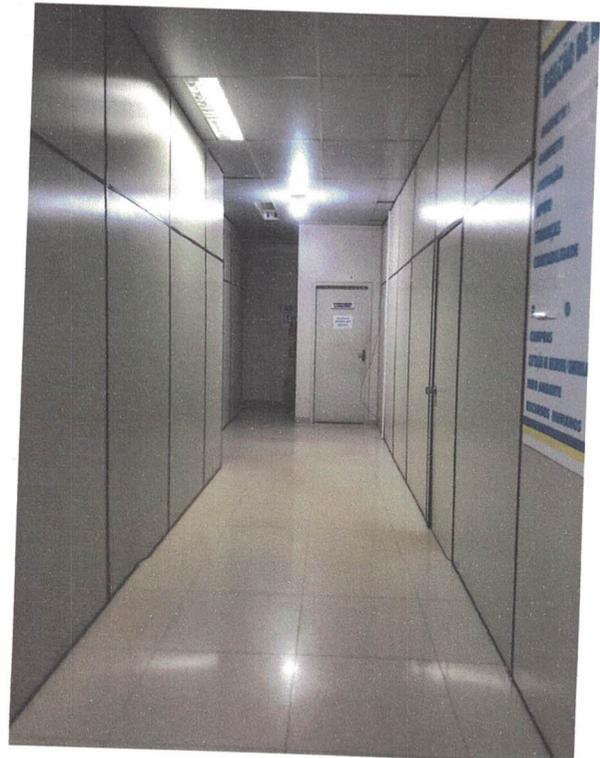
Imagens 27 e 28: corredor de acesso às salas, porta de acesso à sala 03.

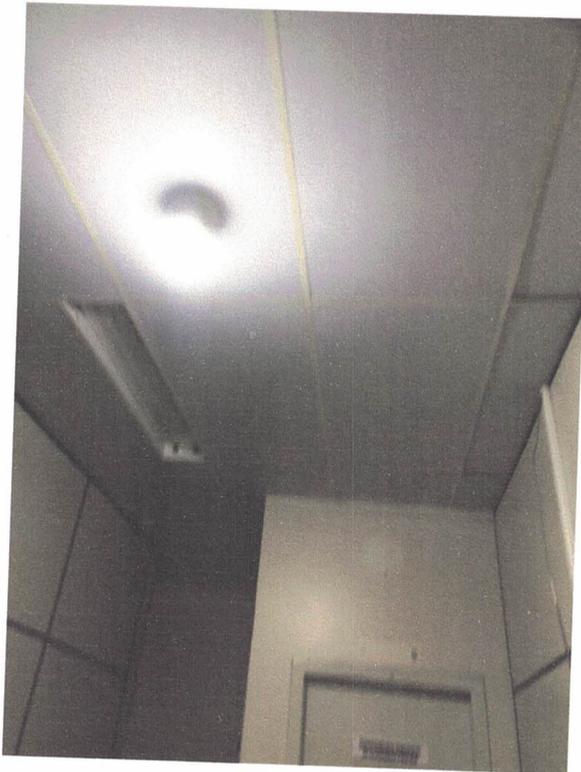
Imagem 29: forro do corredor de acesso às salas.

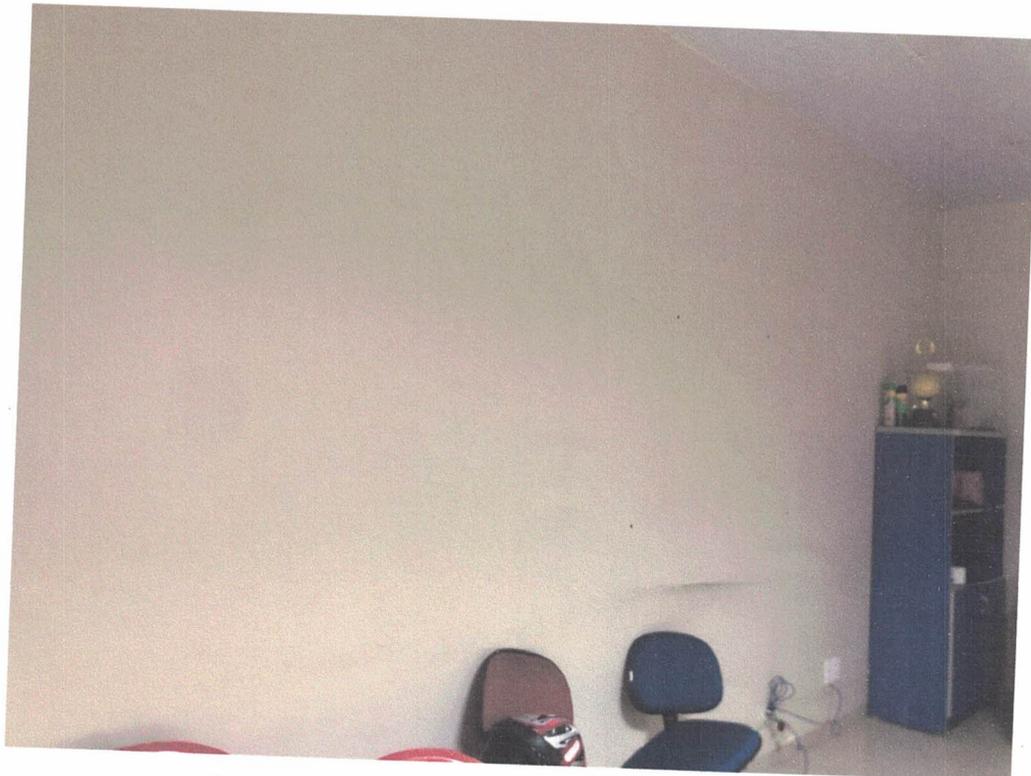
Imagem 30: sala 03 – parede e fiação exposta.

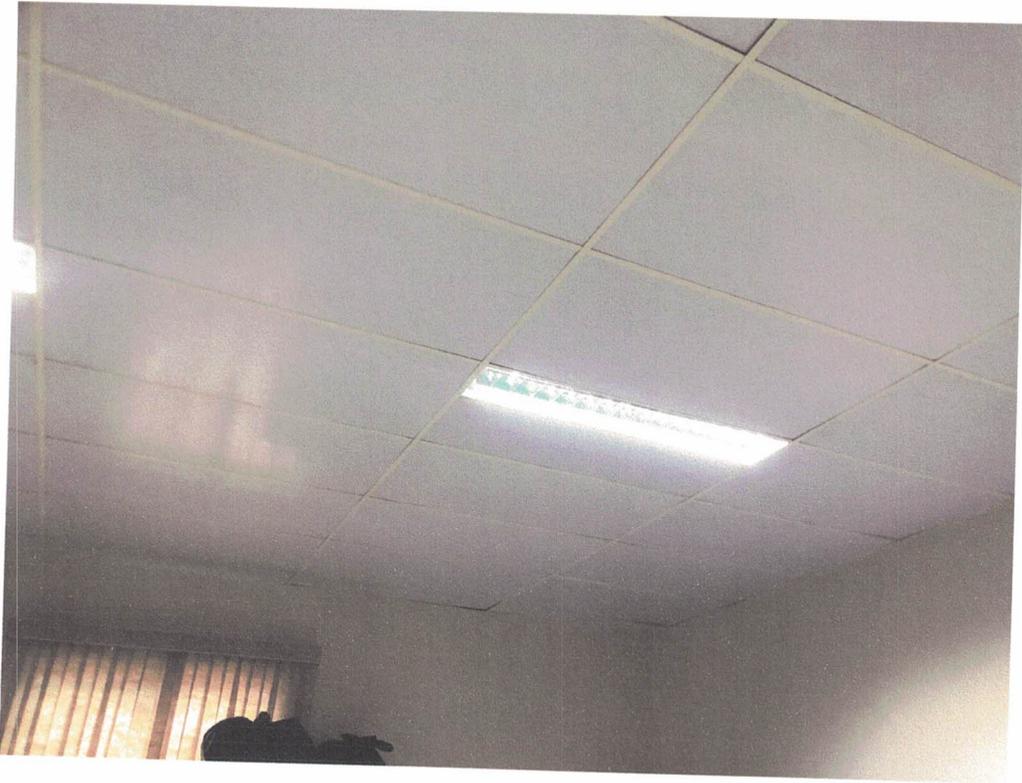
Imagem 31: sala 03 – forro.

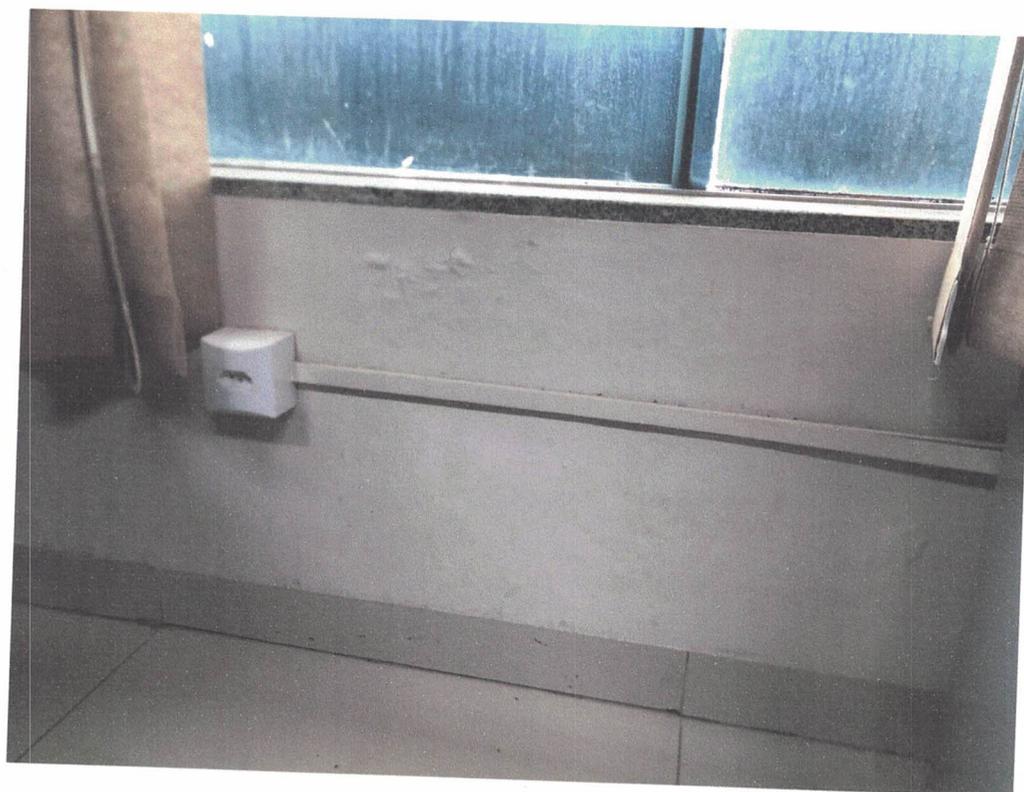
Imagem 33: sala 03 – infiltração abaixo da janela.

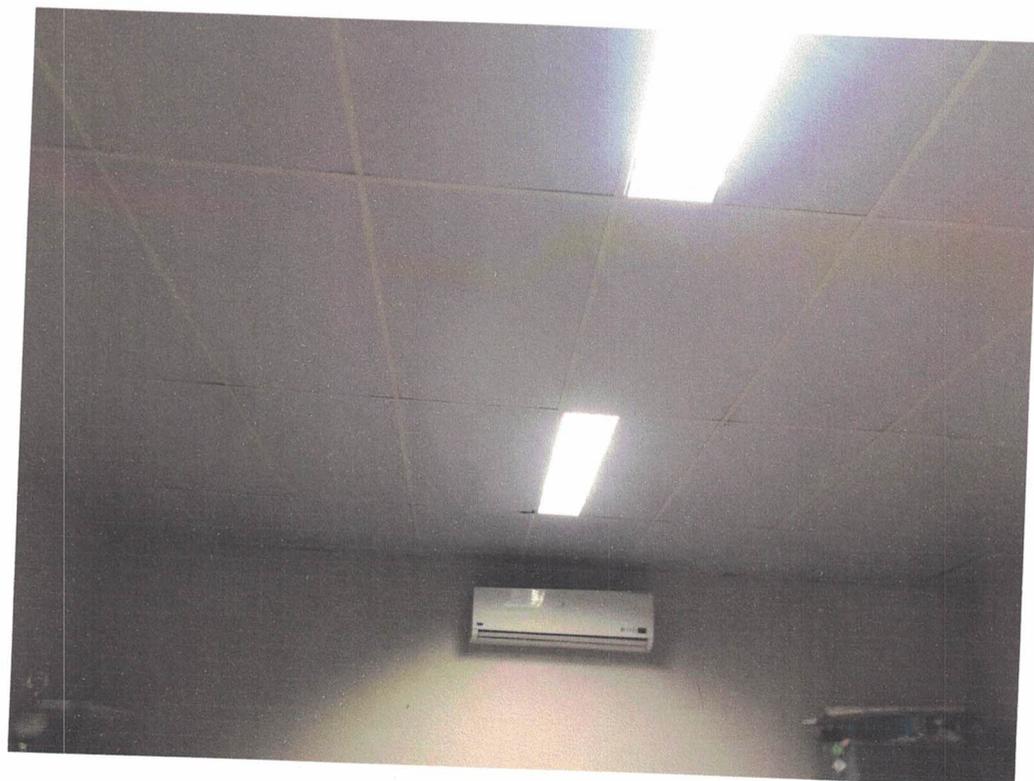
Imagem 34: sala 03 – forro.

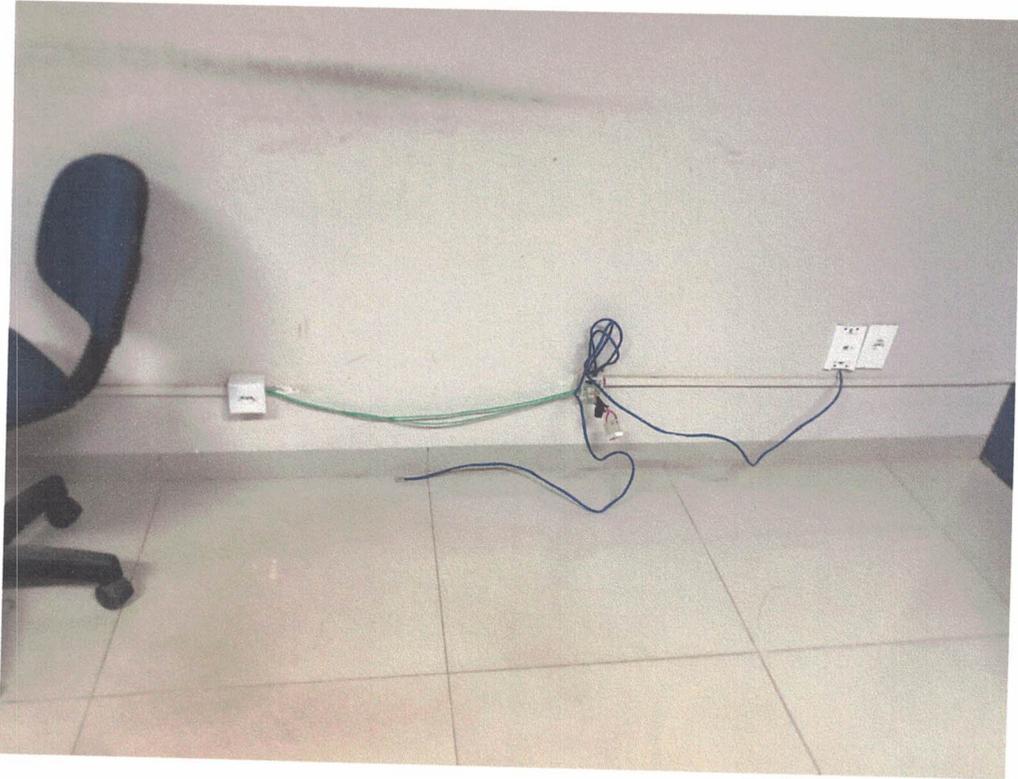
Imagem 35: sala 03 – fiações expostas.

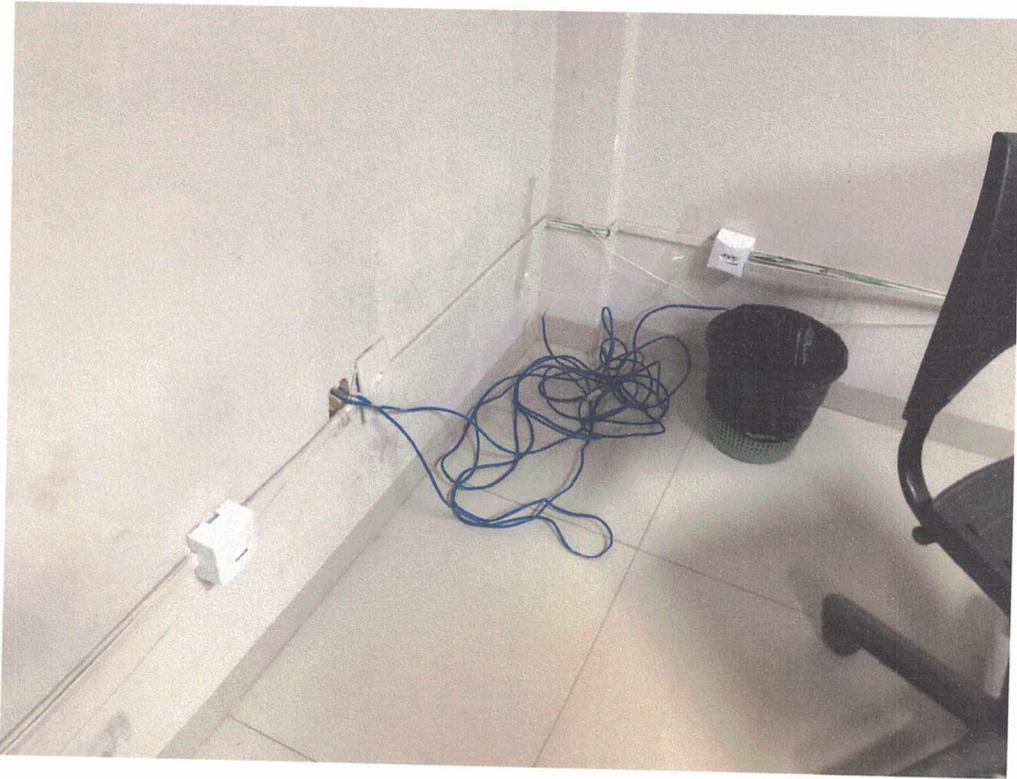
Imagem 37: sala 03 – fiações expostas.
