**RELATÓRIO FOTOGRÁFICO DE IMÓVEL PARA
LOCAÇÃO PELA SECRETARIA MUNICIPAL DE
ADMINISTRAÇÃO, PARA FUNCIONAMENTO
DO CENTRO ADMINISTRATIVO 2.**

Endereço: Rua Petrônio Portela, 2º piso da Caixa Econômica
Federal, Centro, Xinguara - PA.

**LAUDO TÉCNICO DE INSPEÇÃO PREDIAL
REFERENTE AO PRÉDIO ONDE ESTÁ
INSTALADO A PREFEITURA MUNICIPAL DE
XINGUARA E A CAIXA ECONOMICA FEDERAL**

LAUDO N° 001/2022 - INSPEÇÃO

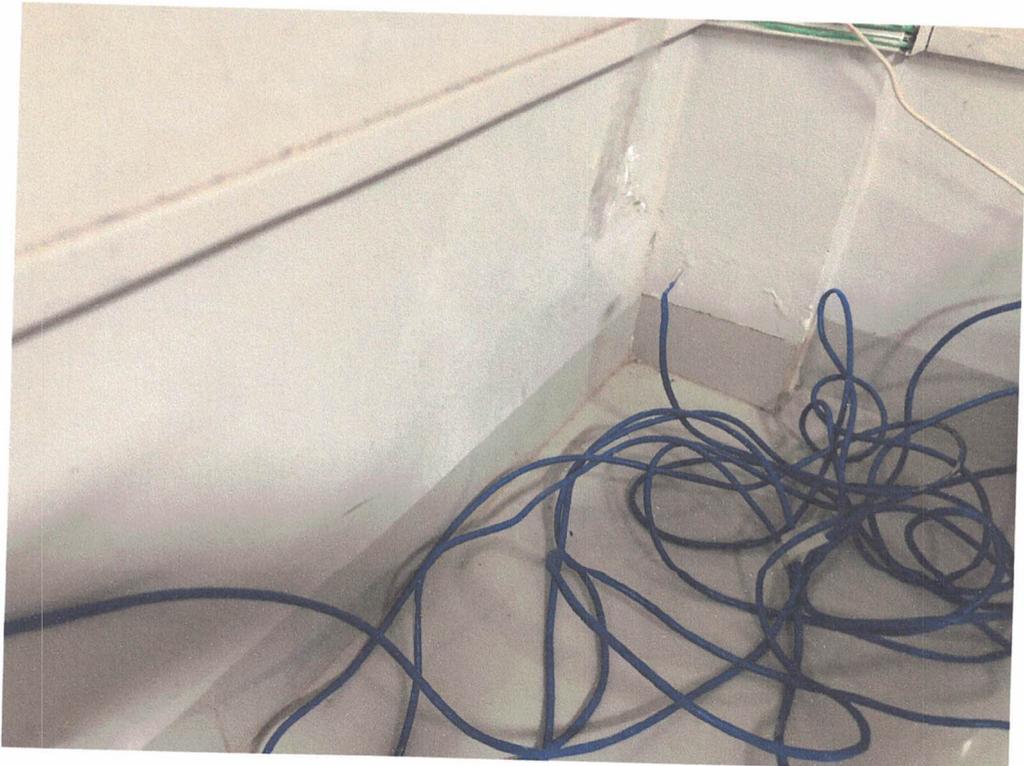
Imagem 38: sala 03 – fiações expostas, infiltrações na base da parede.

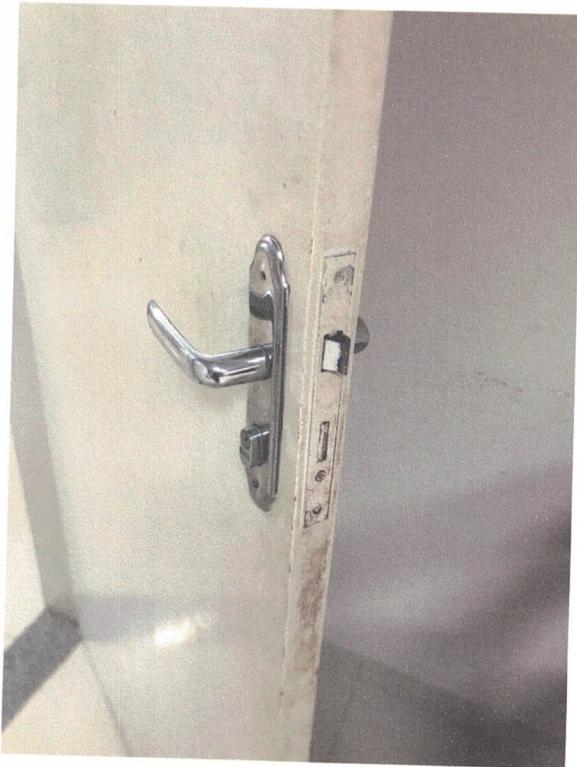
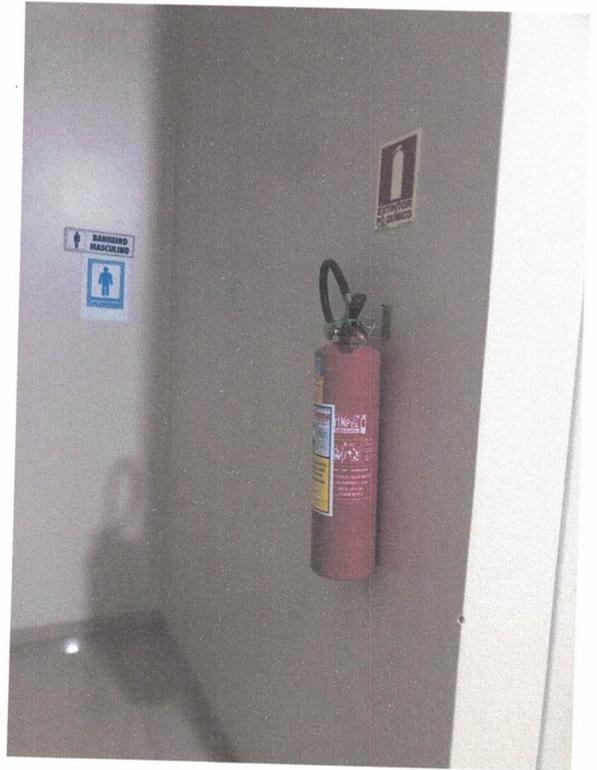
Imagens 39 e 40: fechadura da porta da sala 03; extintor localizado no corredor.

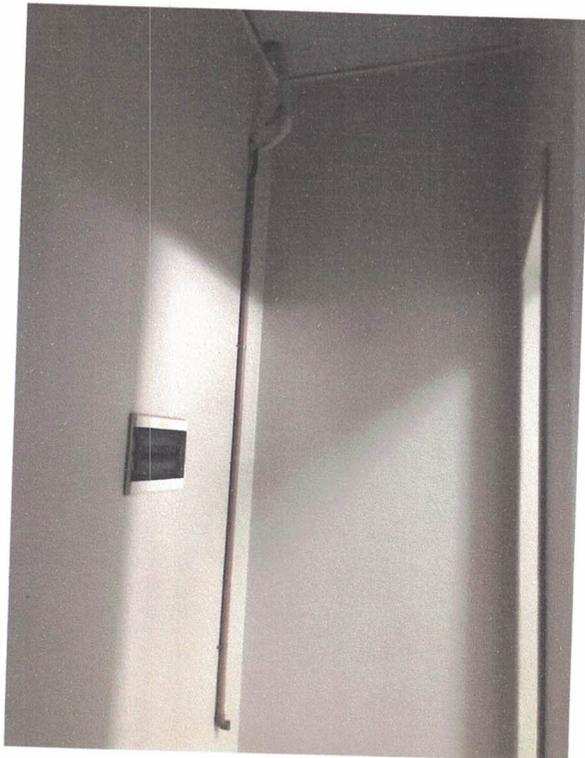
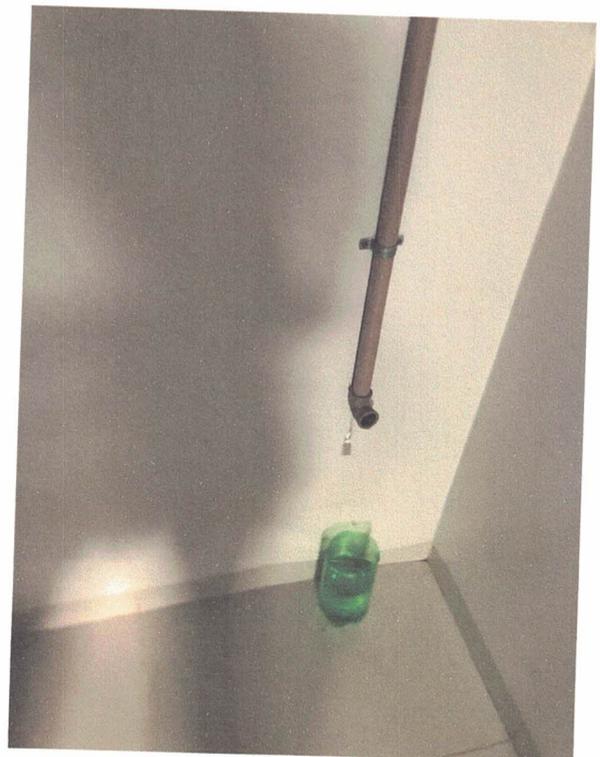
Imagens 41 e 42: acesso ao banheiro masculino; dreno de ar condicionado.

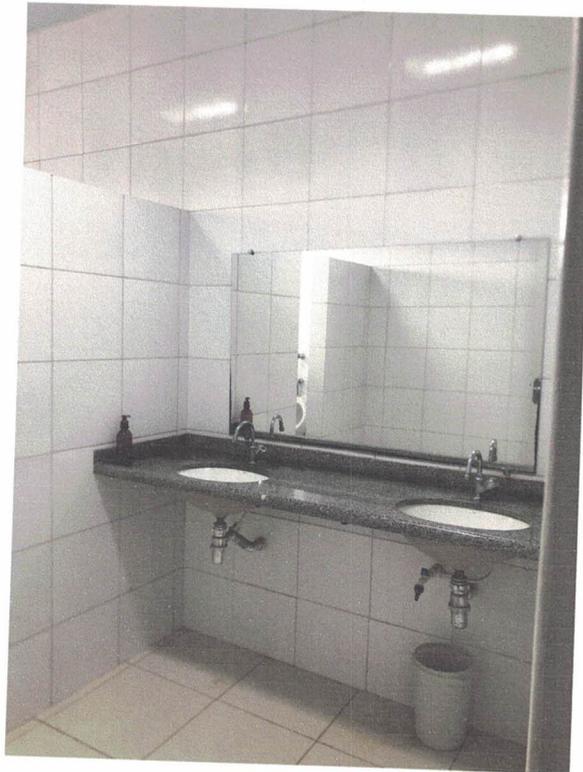
Imagem 43: banheiro masculino - lavatório.

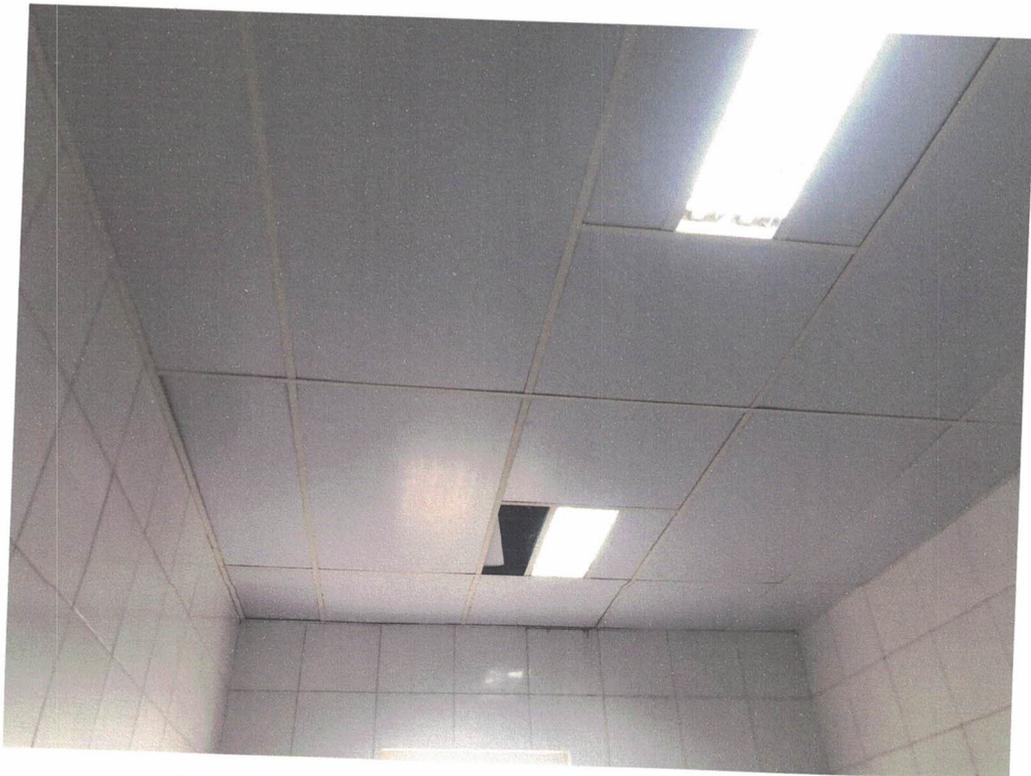
Imagem 44: banheiro masculino – forro (avariado).

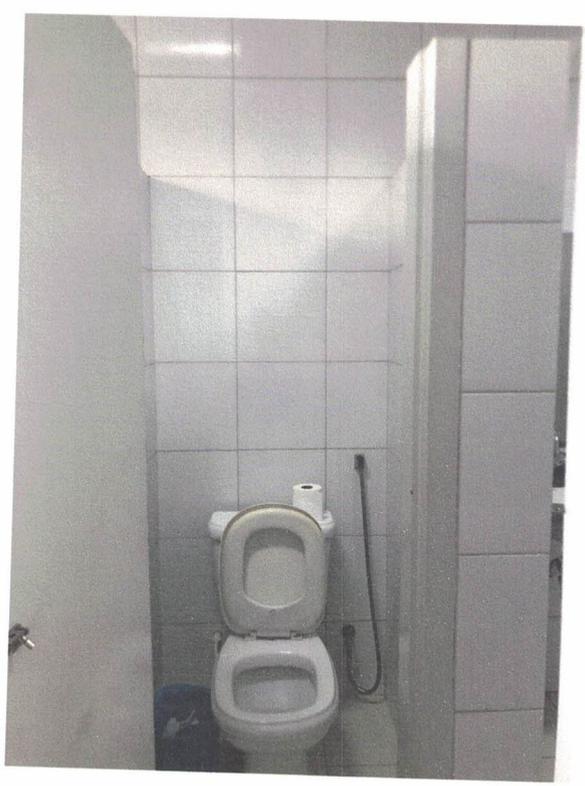
Imagem 45: banheiro masculino – vaso sanitário 1.

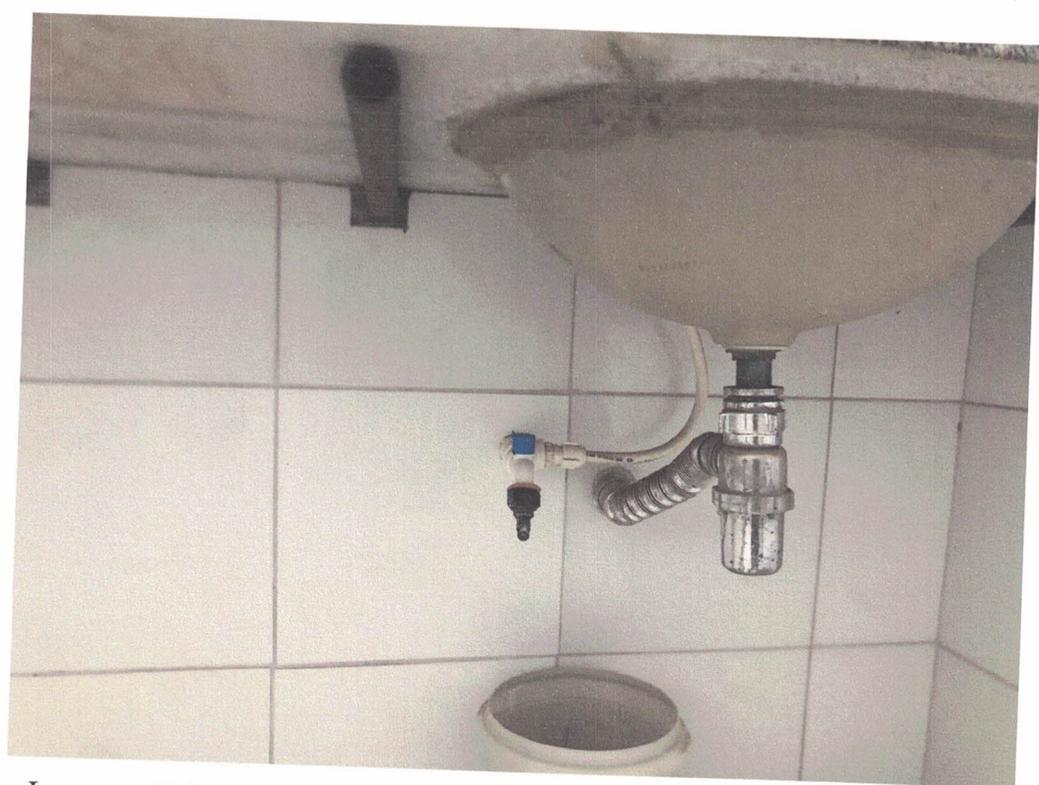
Imagem 46: banheiro masculino – instalações hidrossanitárias do lavatório.

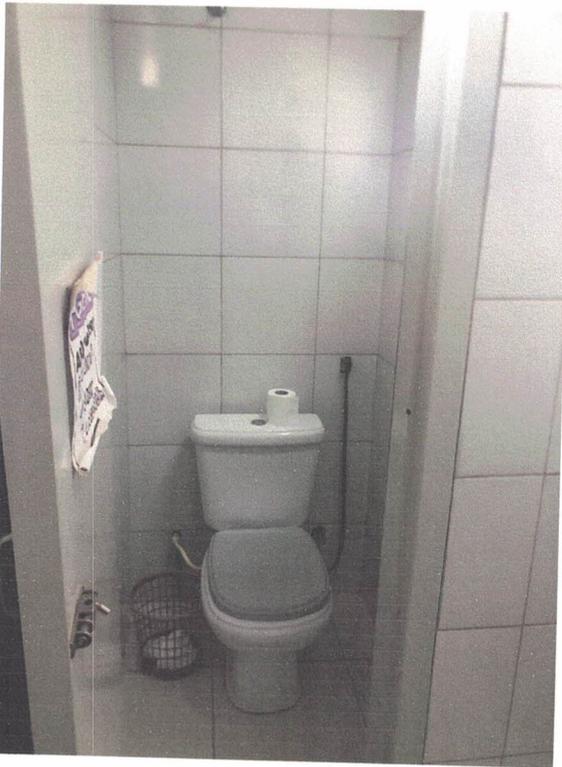
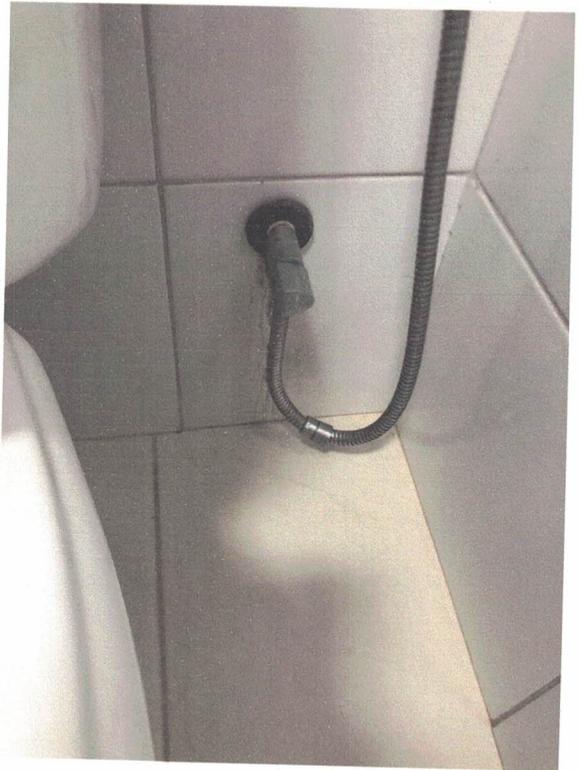
Imagens 47 e 48: banheiro masculino – vaso sanitário 2 e ponto hidráulico da ducha higiênica.

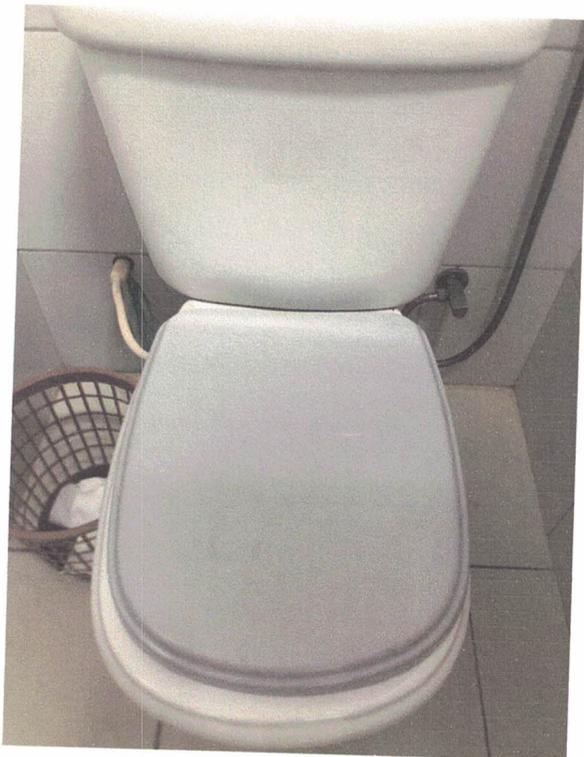
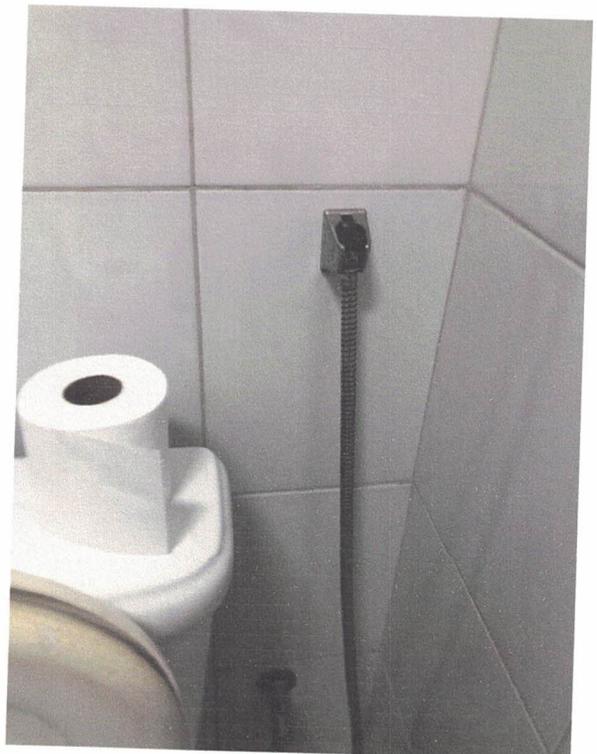
Imagens 49 e 50: banheiro masculino – vaso sanitário 2 e ducha higiênica com problemas.

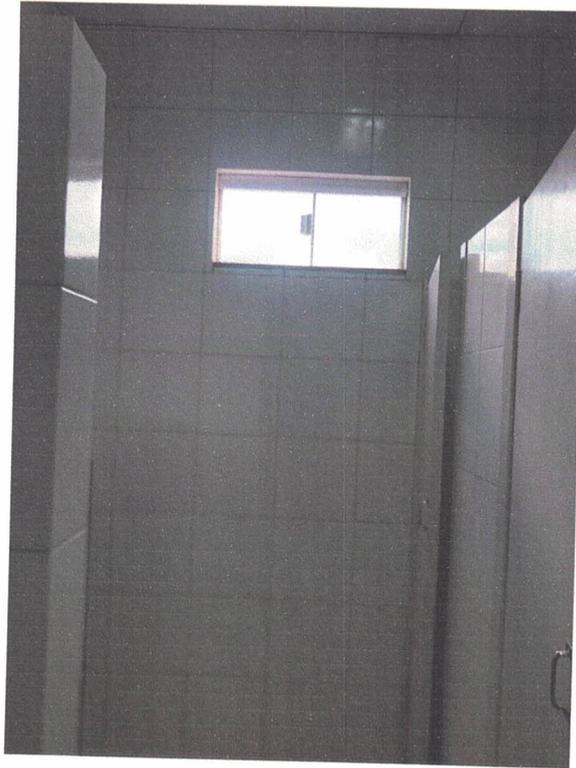
Imagens 51: banheiro masculino – janela.

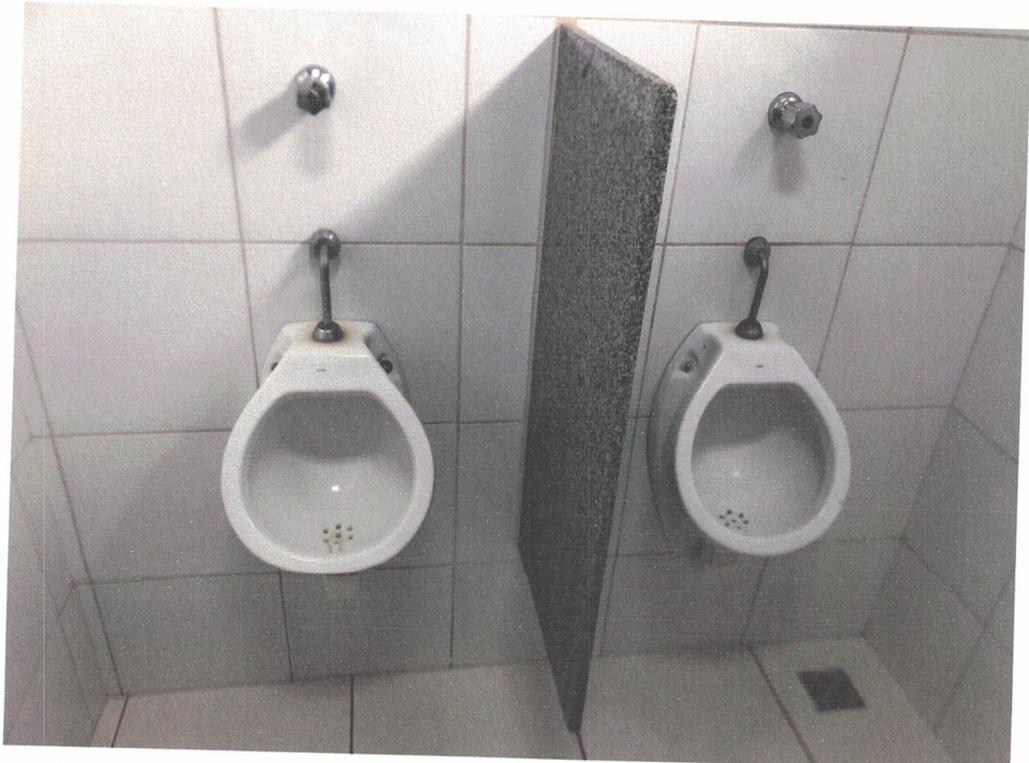
Imagens 52: banheiro masculino – mictórios.

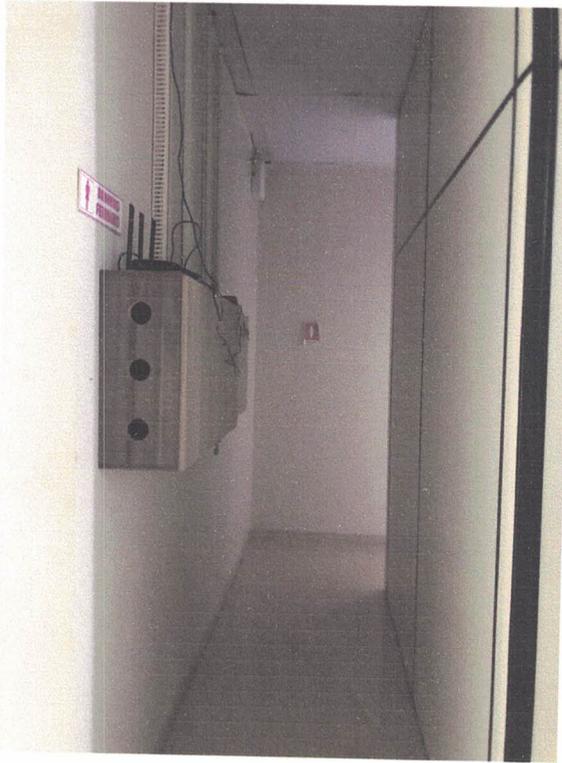
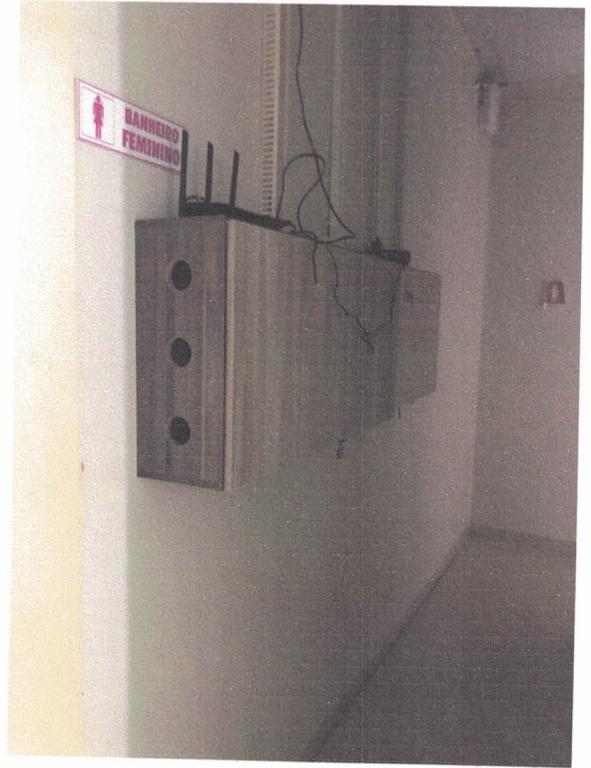
Imagens 53 e 54: corredor de acesso ao banheiro feminino e quadros de lógica.

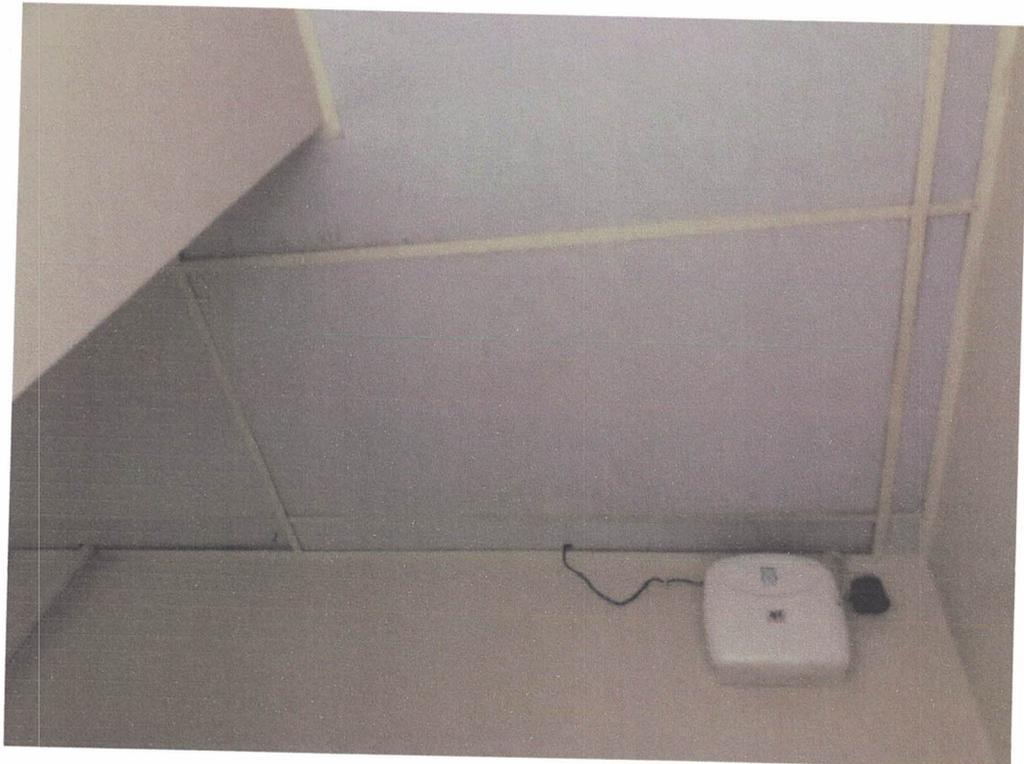
Imagem 55: alarme próximo ao forro.

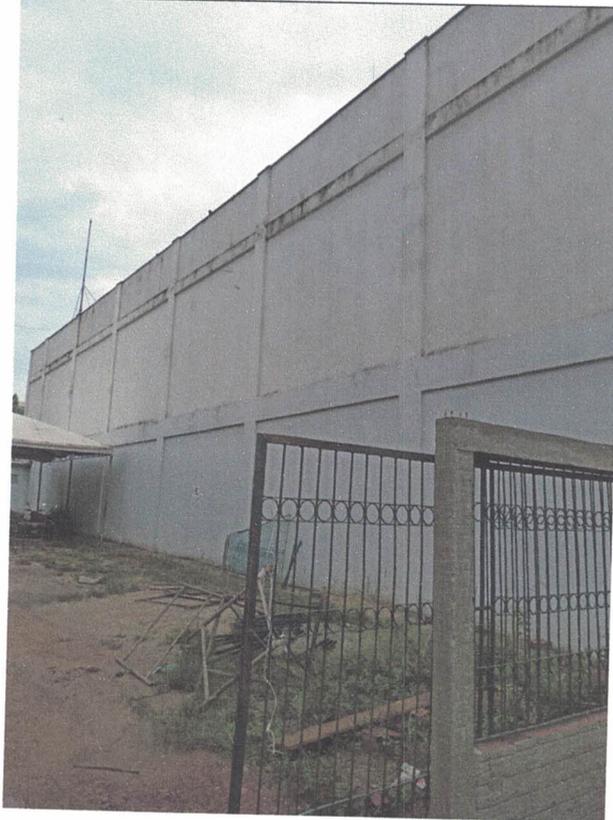
Imagem 4: Fachada oeste

1. O projeto do prédio respeita suas condições de uso como comercial;
2. As fissuras que existem do lado oeste sejam apenas de retração de calor na pintura;
3. A insistência de fissuras nas estruturas de concreto armado;
4. Considerando a vistoria e inspeção predial realizada no imóvel.

O imóvel vistoriado após a sua inspeção apresenta condições de **SEGURANÇA, ESTABILIDADE E SALUBRIDADE** para as pessoas que nelas trabalham, e que se necessário por parte do proprietário ou locatário apenas manutenção em estruturas estética como pintura ou coisas de objeto semelhantes.

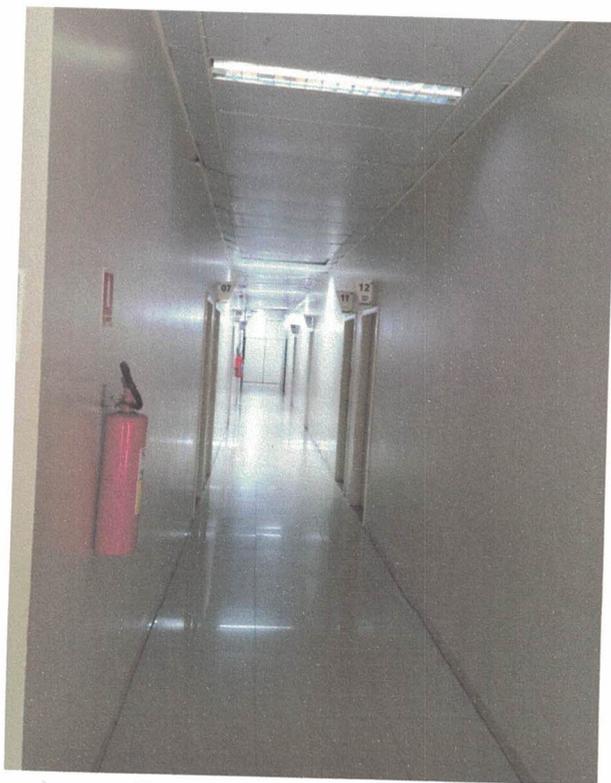
Imagem 5: Corredor Principal

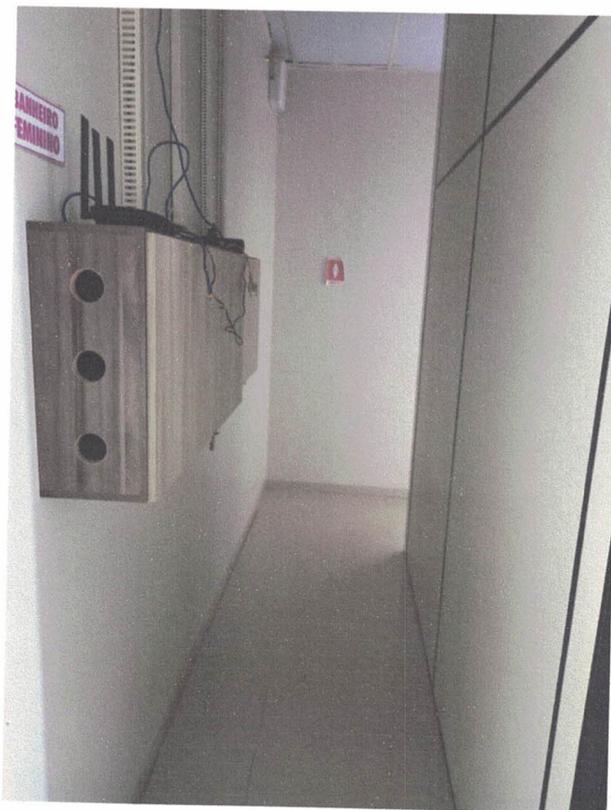
Imagem 6: Corredor Banheiros

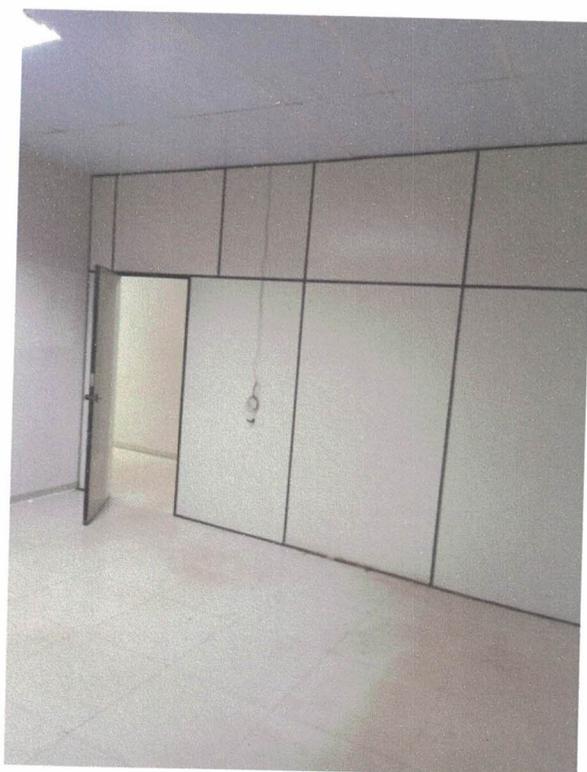
Imagem 7: Gabinetes ou Salas

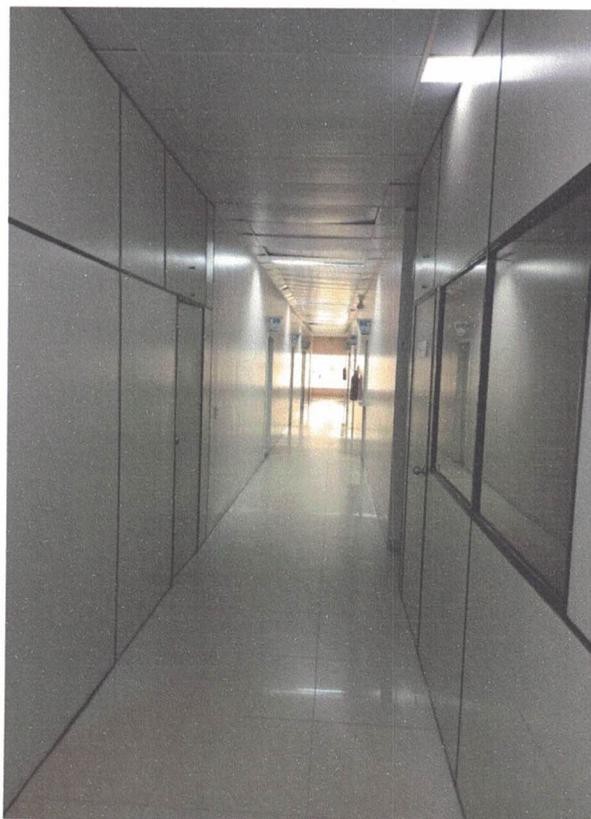
Imagem 8: Corredor principal

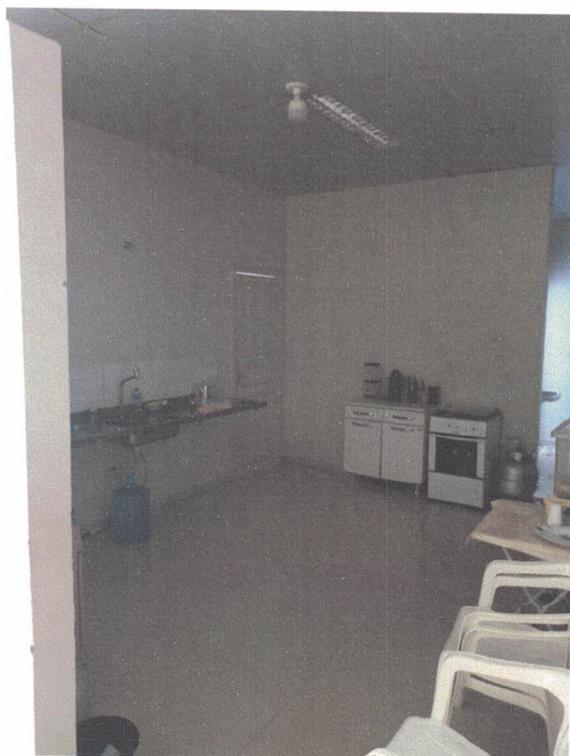
Imagem 9: Copa

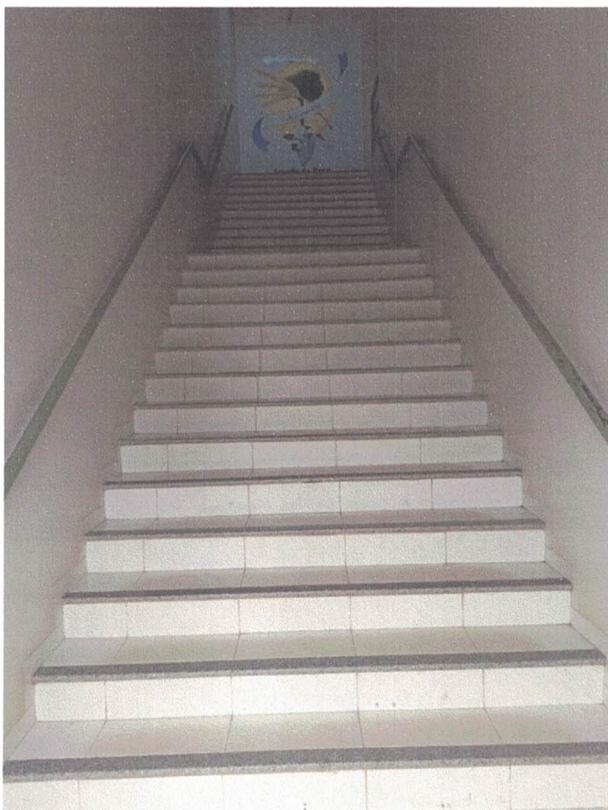
Imagem 10: Escada de acesso
