## RELATÓRIO TÉCNICO – PEDAGÓGICO (LOCAÇÃO)

**EMEIF.:** ANEXO SANTO AGOSTINHO

**ENDEREÇO:** AVENIDA CIPRIANO SANTOS, NÚMERO 587

**DATA DO ACOMPANHAMENTO:** 02/12/22

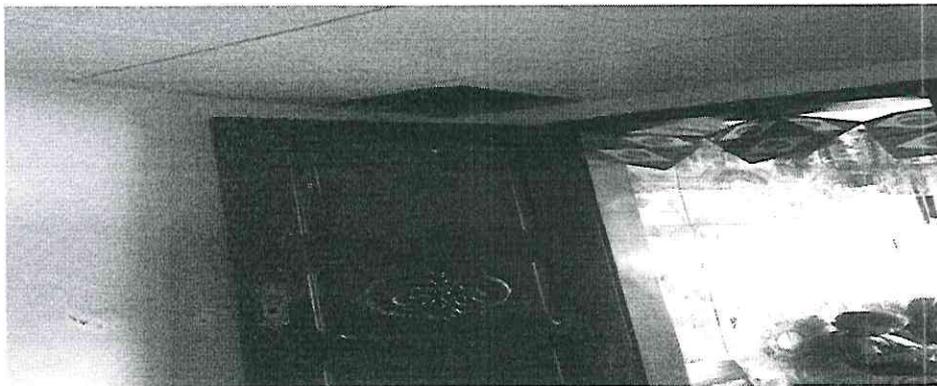
Imagem 3 – Porta de acesso ao corredor

Conforme se observa na imagem 3 o forro precisa de reparos, pois há nele um buraco quase em cima da porta, colocando em risco de acidentes as crianças e adultos que circulam por esse espaço.

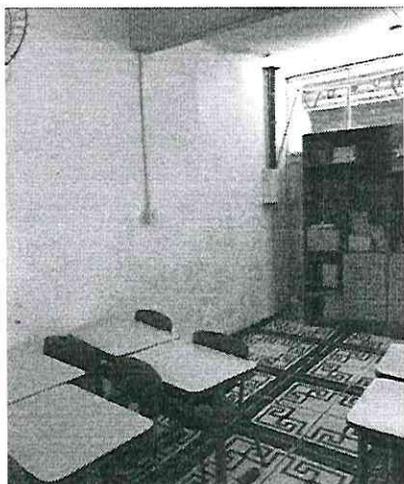
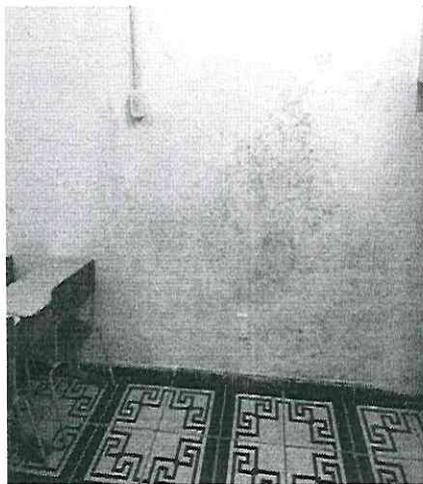
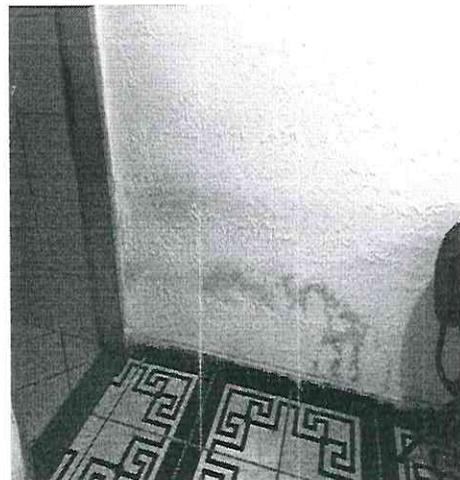
Imagem 4 – Sala de aula 1

Imagem 5 – Parede da sala 1

Imagem 6 – Parede da sala 1

É possível observar a partir das imagens 4, 5 e 6 que há bastante mofo nas paredes da sala, necessitando, dessa forma, de reparos urgentes.

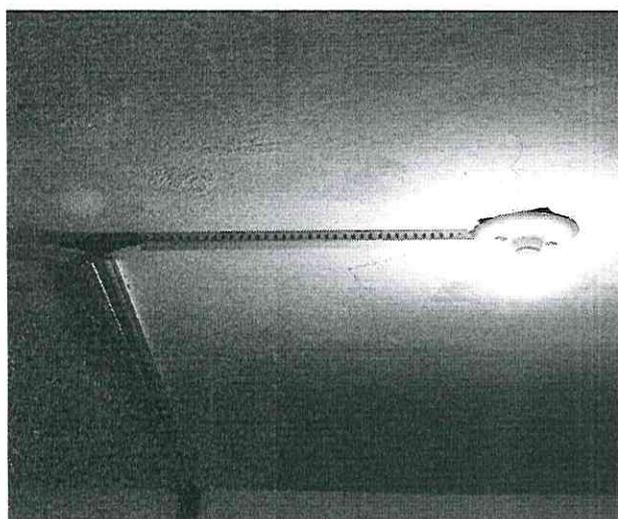
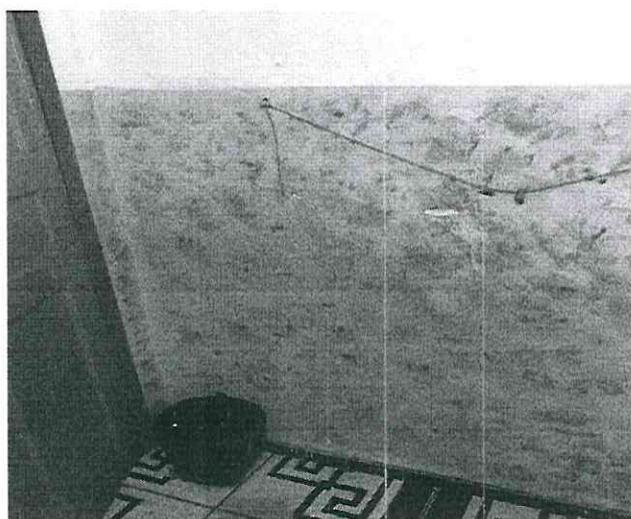
Imagem 6.a

Imagem 6.b

Nas imagens 6.a e 6.b, observam-se rachaduras no teto e na parede que fica atrás da porta da sala 1.

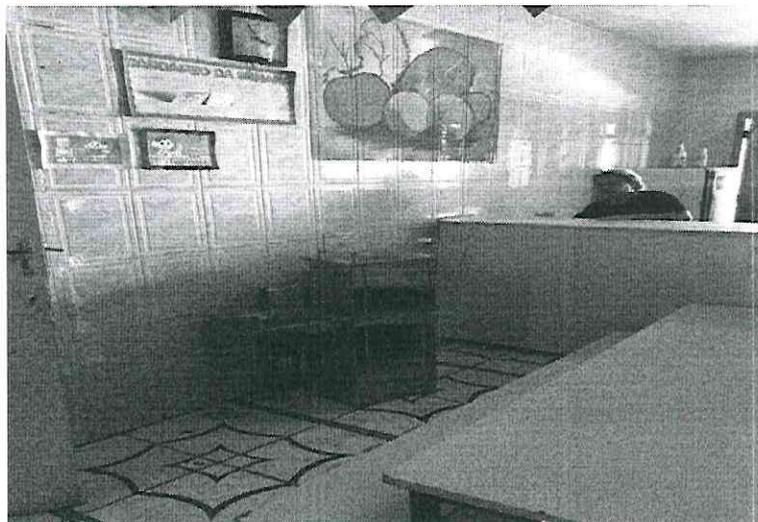
Imagem 7

O bebedouro da copa apresenta problemas em sua utilização, uma vez que não há força suficiente para a água subir.

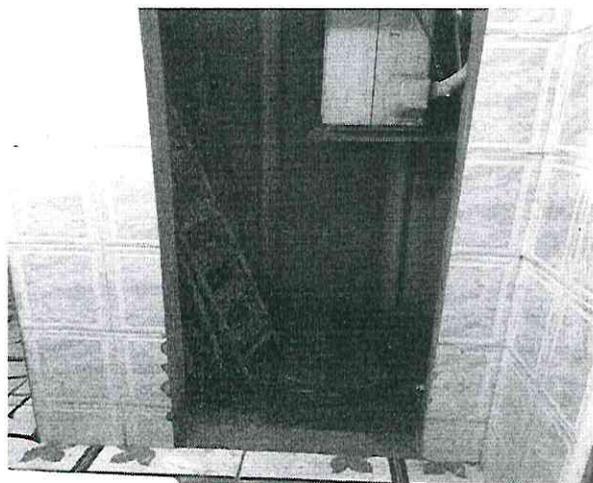
Imagem 8 – Área de ventilação

Na imagem 8, observa-se uma área de ventilação sem qualquer isolamento oferecendo riscos de acidentes caso algum aluno adentre esse local, sendo necessário, por conseguinte, a colocação de um portão em sua entrada. Na imagem 9, nota-se um local aberto em que é relevante a realização de reparos nas lajotas e na parede. Além disso, é necessário adaptar corretamente o cano da pia, o qual encontra-se exposto.

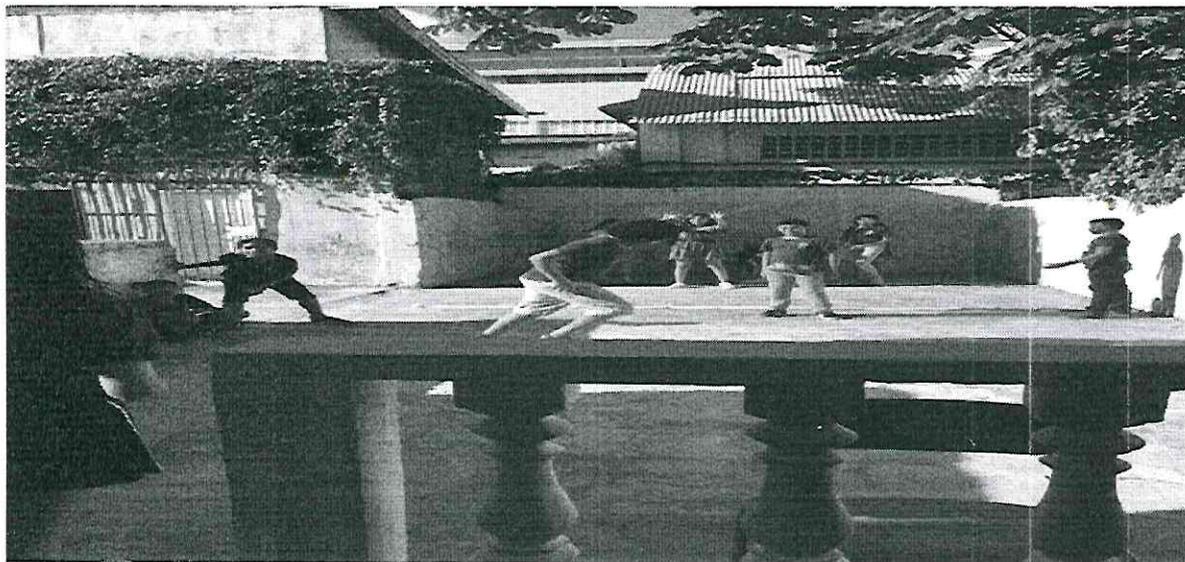
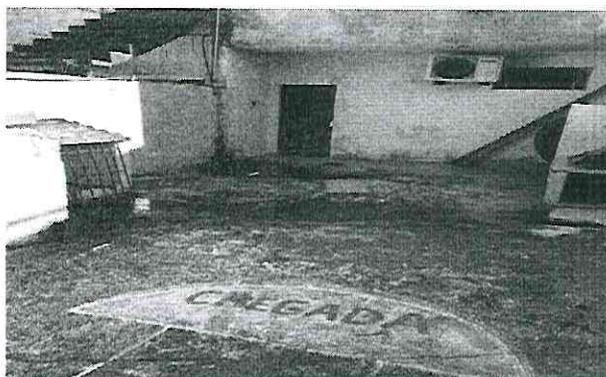
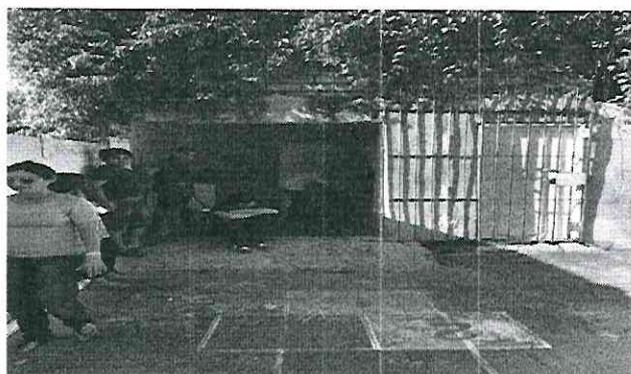
Imagem 10 – Quadra

Imagem 11- Área de lazer

Imagem 12 – Área de lazer

As imagens 10, 11 e 12 mostram um espaço aberto na escola, no qual são realizadas recreações e aulas de Educação Física, a quadra é improvisada. É muito importante nivelar e adequar o piso desses espaços para garantir uma utilização mais segura aos discentes.

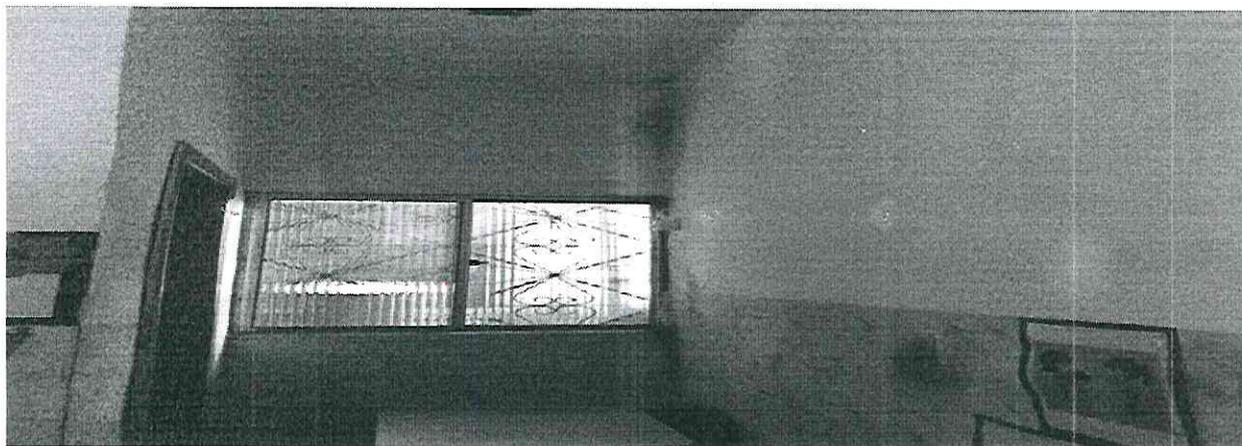
Imagem 15 – Parede do final do corredor do 1º andar.

A escada e o corredor de acesso às salas de aula do 1º piso são bem estreitos, dificultando a circulação de alunos e funcionários da escola. Na imagem 15 nota-se que há manchas no teto, na parede e no canto da janela. Essas manchas são de mofo e podem ter sido oriundas de infiltração.

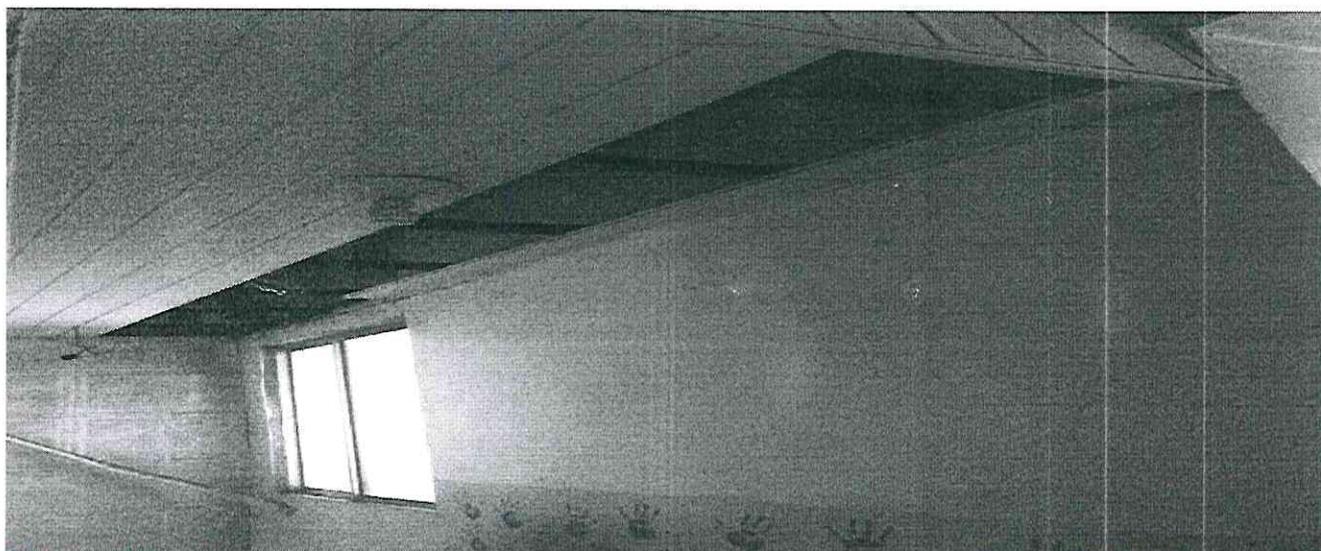
Imagem 16 – Forro da escada de acesso ao 2º piso

Na imagem 16, percebe-se a necessidade de reparo no forro da escada de acesso ao 2º piso, haja vista que ele se encontra aberto.

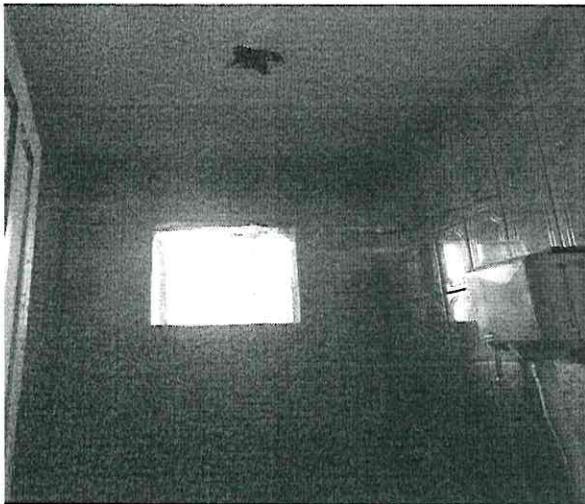
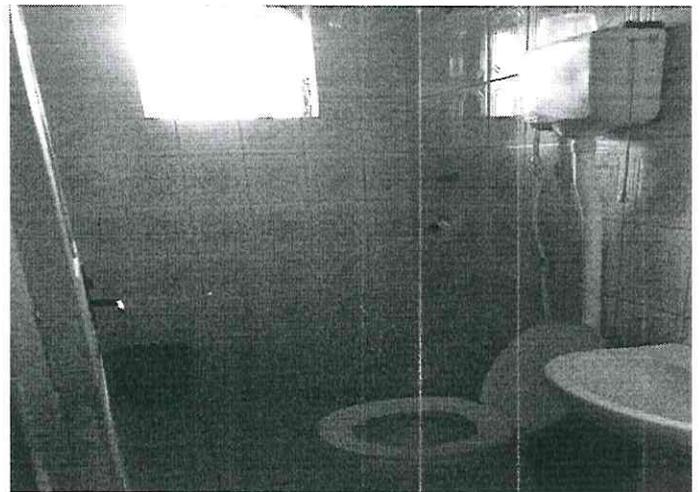
O banheiro presente nas imagens 17 e 18 se situa no corredor do 1º piso, é um local extremamente quente, tornando quase inviável a sua utilização. A alta temperatura desse recinto se deve à proximidade com o condensador de ar-condicionado que fica na direção da janela. Além disso, o banheiro está sem lâmpada.

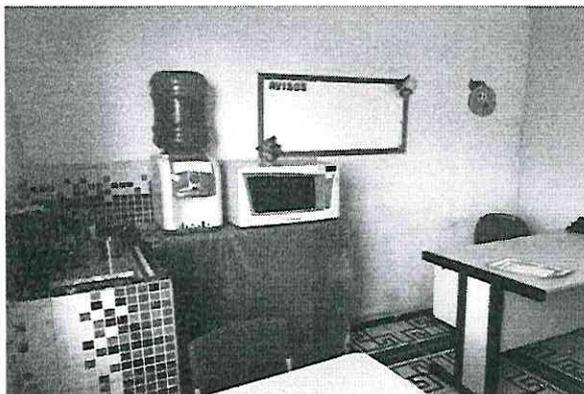
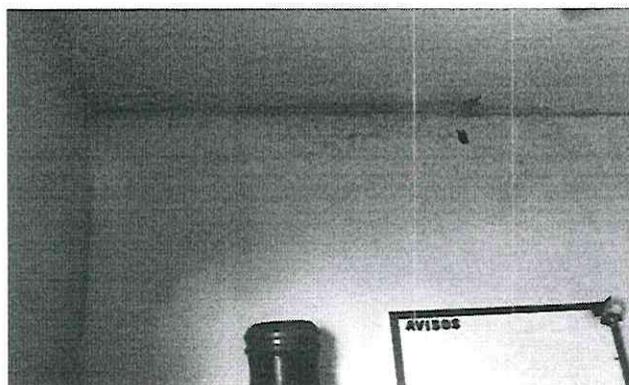
As imagens 21 e 22 são referentes à sala dos professores em que também funciona a coordenação. Na imagem 20, nota-se que a parede e o teto se encontram com mofo e tinta descascando, precisando, assim, de reparos e pintura.

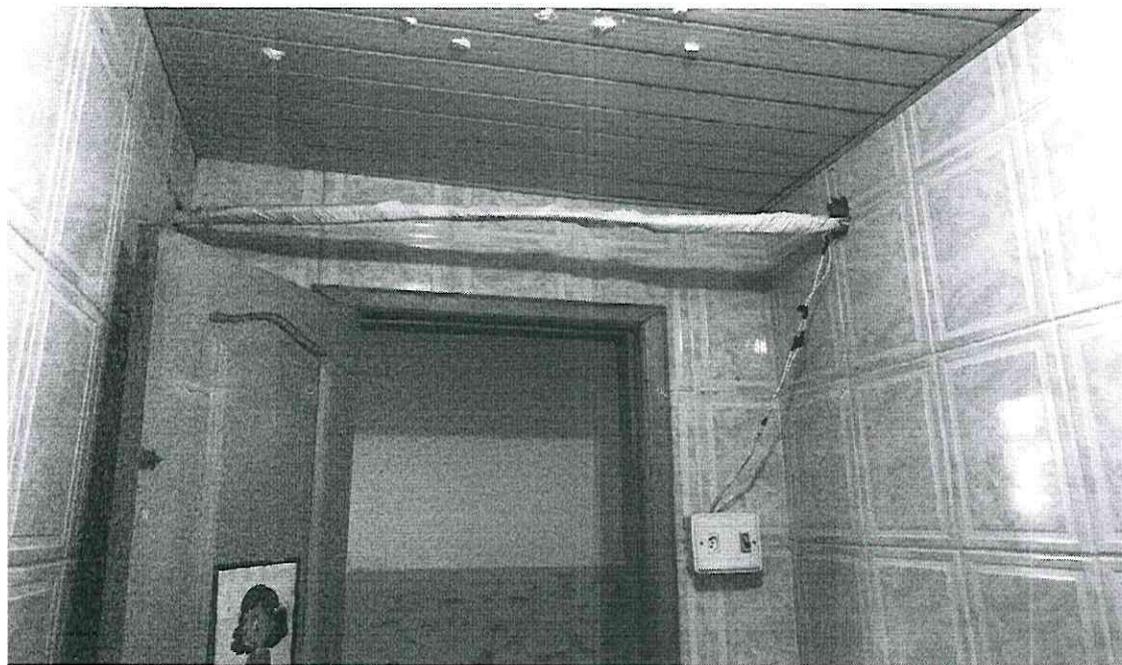
Imagem 23 – Banheiro de sala de aula

Na imagem 23, percebe-se uma ligação elétrica inadequada, que se situa dentro de um banheiro de sala de aula utilizado por alunos. Essa ligação precisa ser ajustada para que não comprometa a segurança de quem utiliza esse espaço.

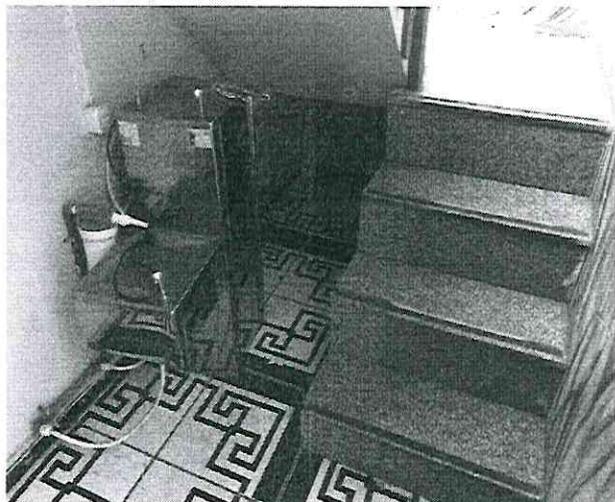
Imagem 24

O bebedouro do corredor do 1º piso (imagem 24) apresenta problemas em sua utilização, uma vez que não há força suficiente para a água subir.

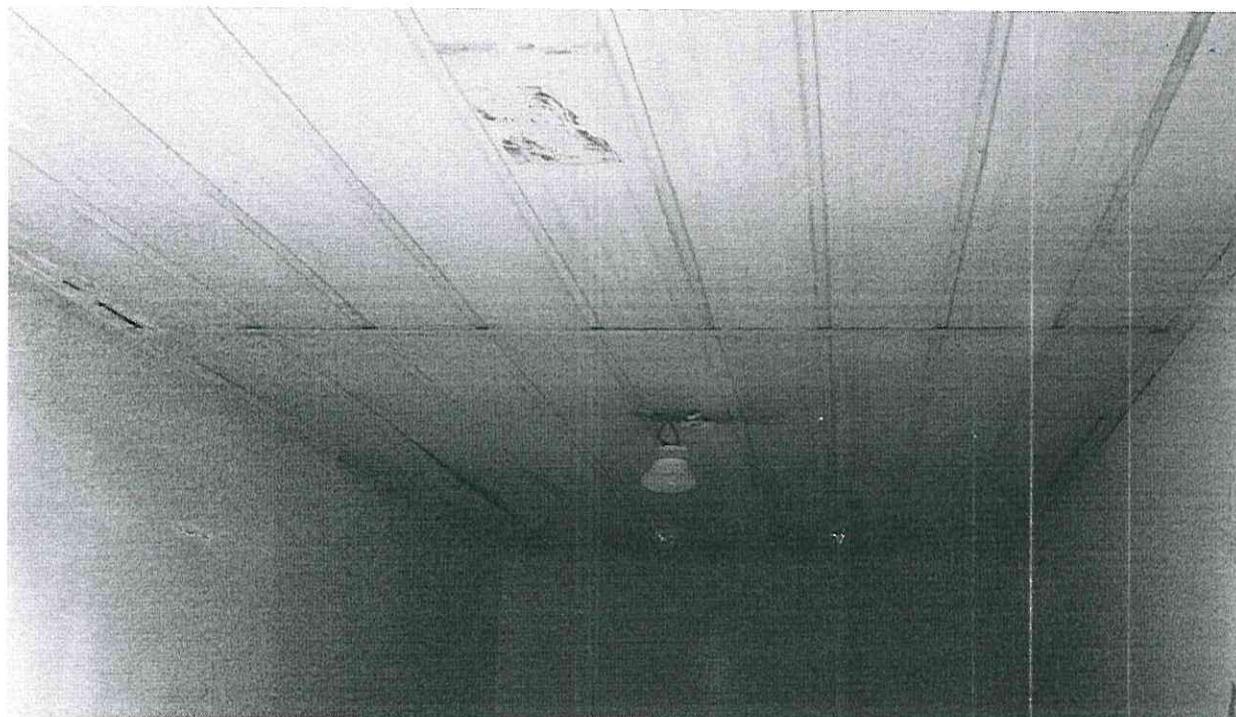
Imagem 26 - Forro do corredor do 2º piso

A imagem 26 demonstra o forro do 2º piso o qual necessita de reparos.

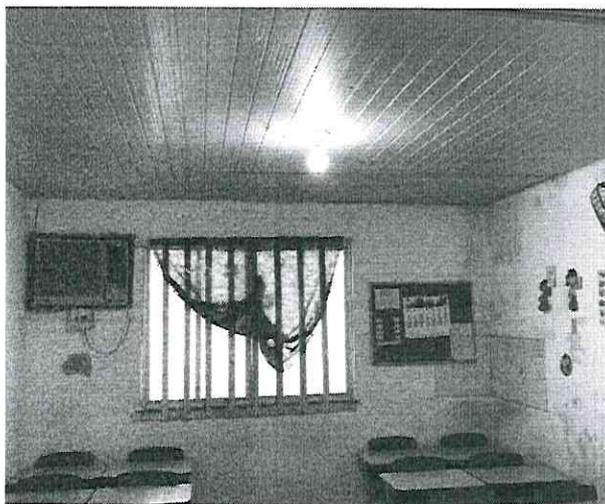
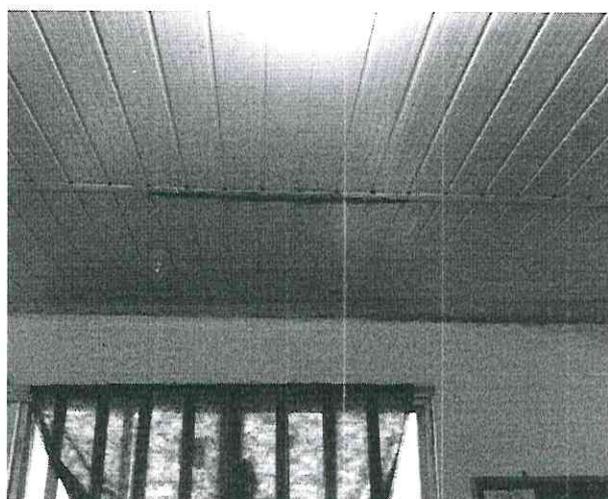
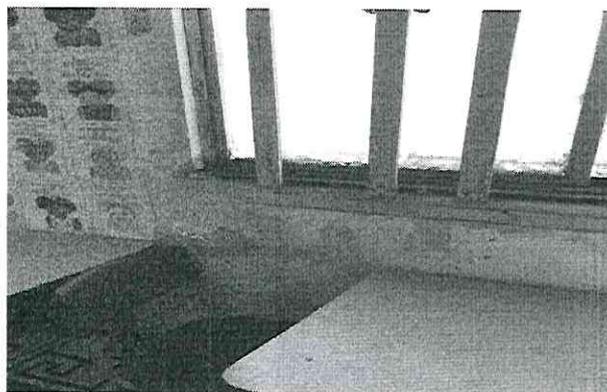
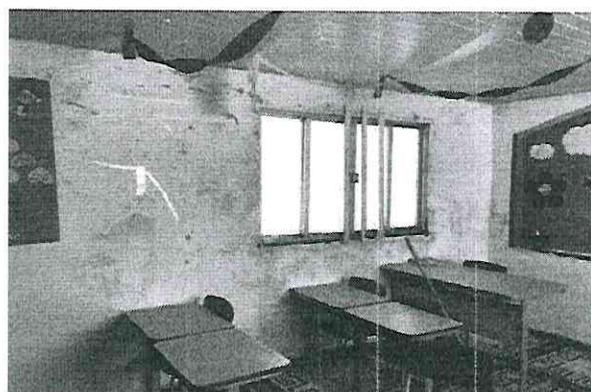
As imagens 27, 28, 29 e 30 são referentes às salas de aula do 2º piso. Nessas imagens é possível perceber a necessidade de reparos no forro e paredes, haja vista que se encontram com mofo, rachaduras e com a tinta descascando.

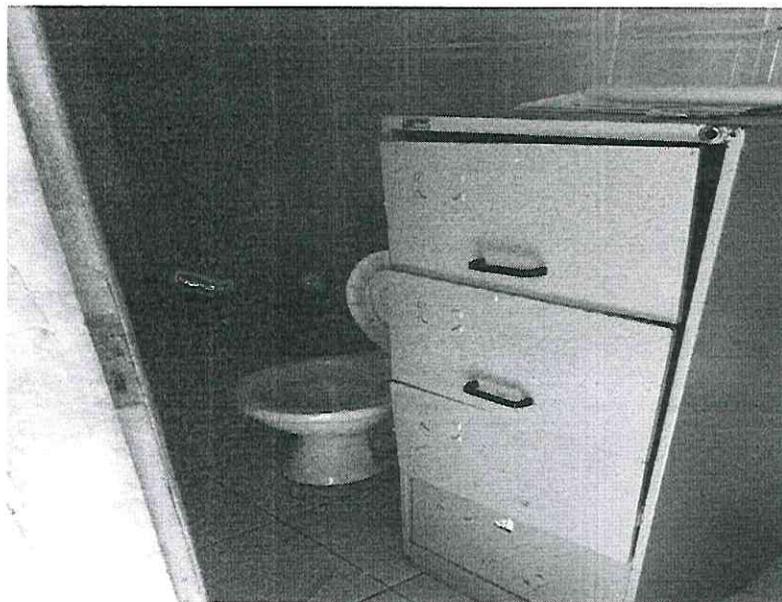
Imagem 31

Na imagem 31, percebe-se o armazenamento de um armário na parte interna de um banheiro de sala de aula. O presente banheiro não se encontra em funcionamento devido a problemas no encanamento que provocam o retorno da água pelo vaso sanitário.
