**LAUDO DE VISTORIA - ALUGUEL**

SECRETARIA MUNICIPAL DE ADMINISTRAÇÃO - SEMAD

Rodovia PA 160, QD.127 LT.05, Cidade Jardim.  
Parauapebas - PA.

**GERAL:** Galpão Comercial

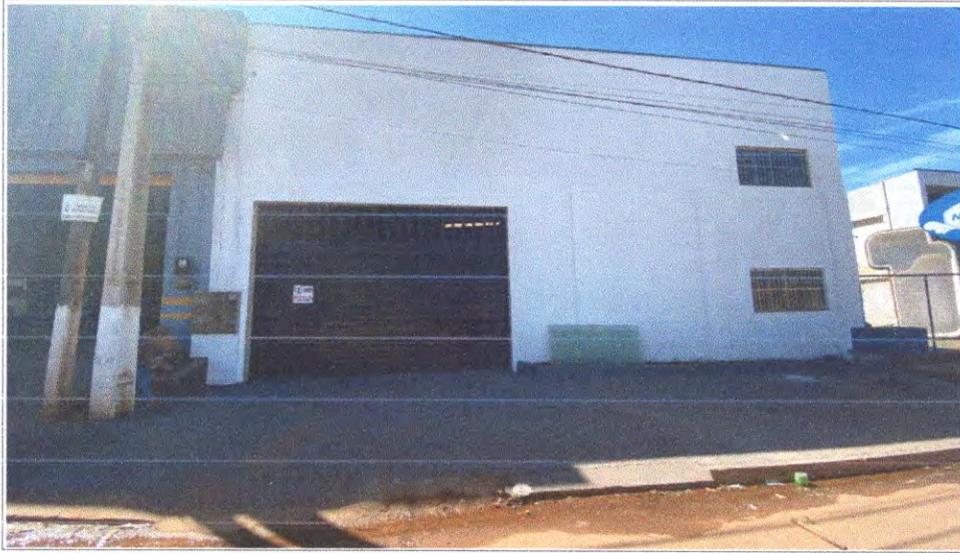
Foto 01: Fachada do imóvel.

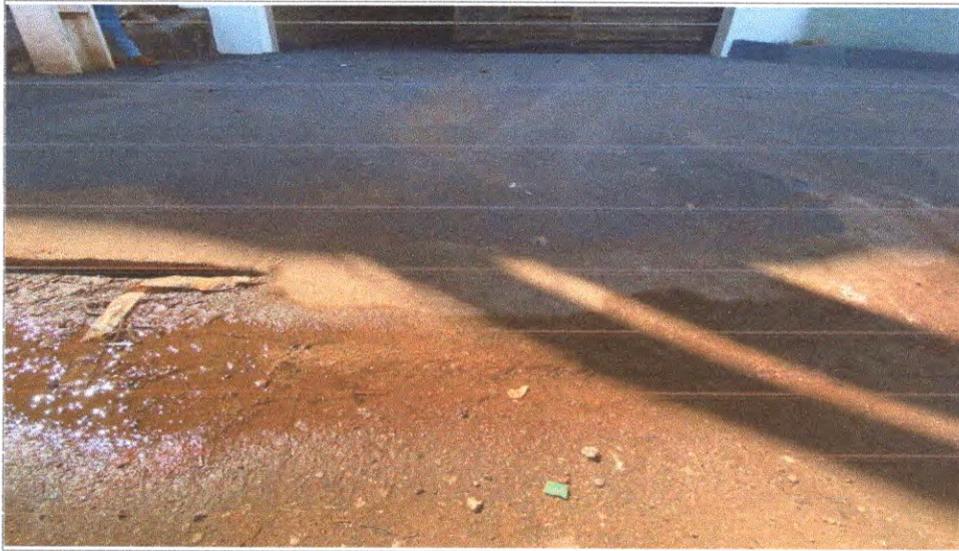
Foto 02: Rampa localizada na entrada principal atendendo às normas de acessibilidade.

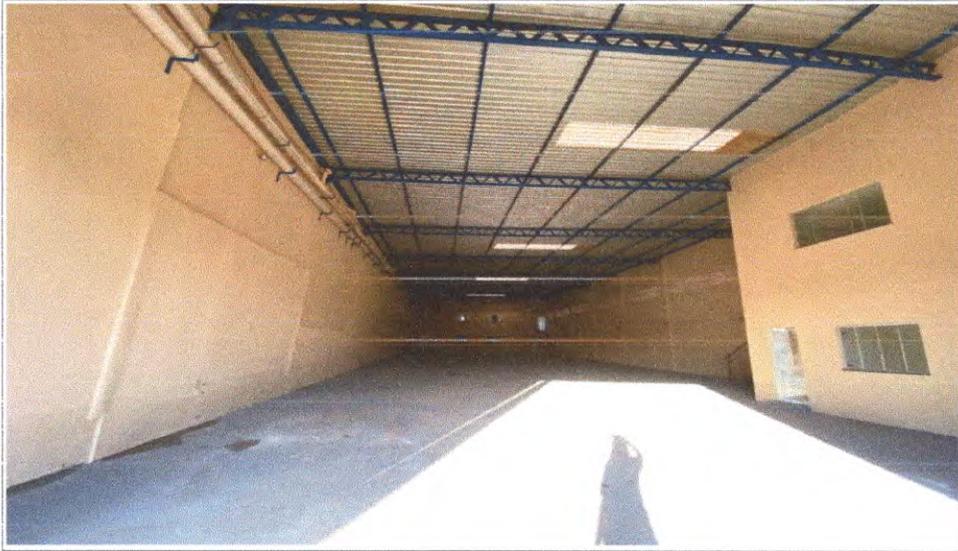
Foto 03: Interior do galpão.

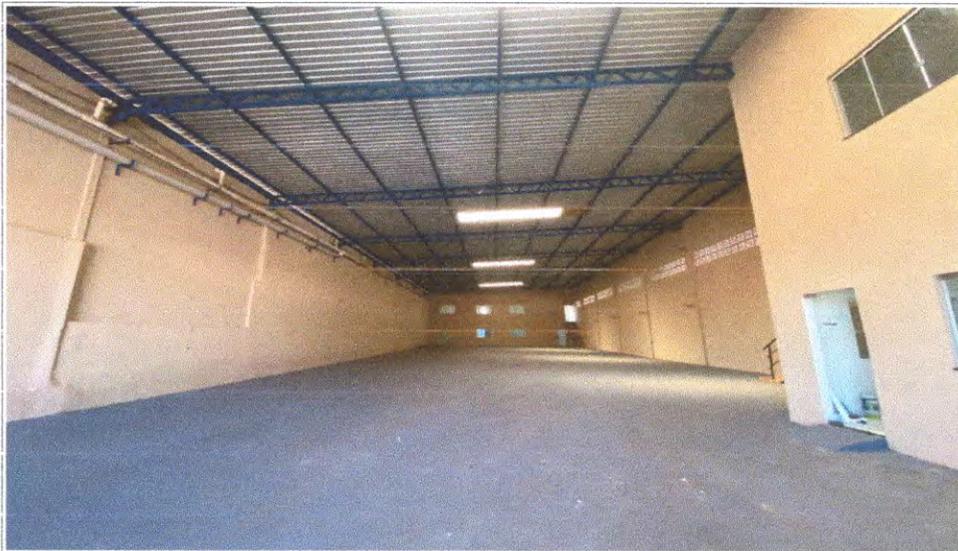
Foto 04: Interior do galpão.

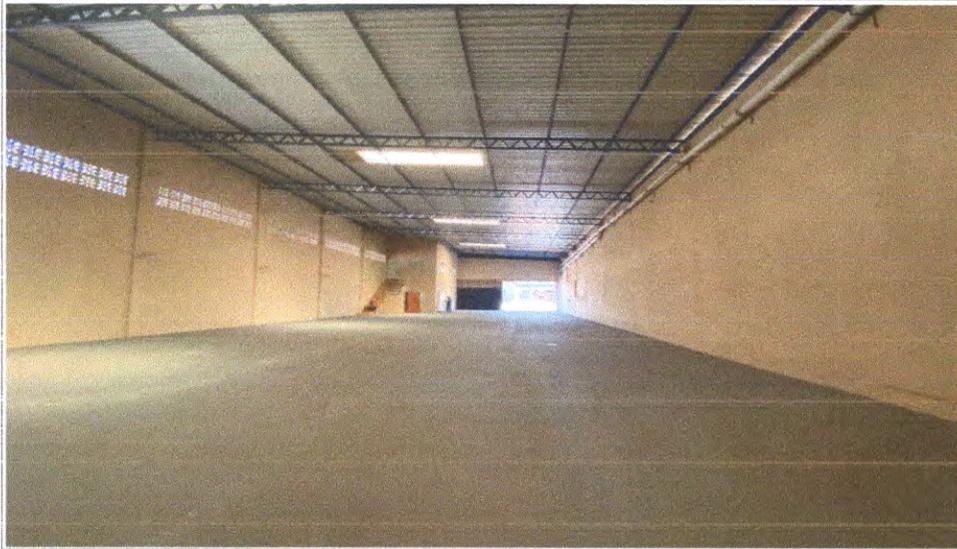
Foto 05: Interior do galpão.

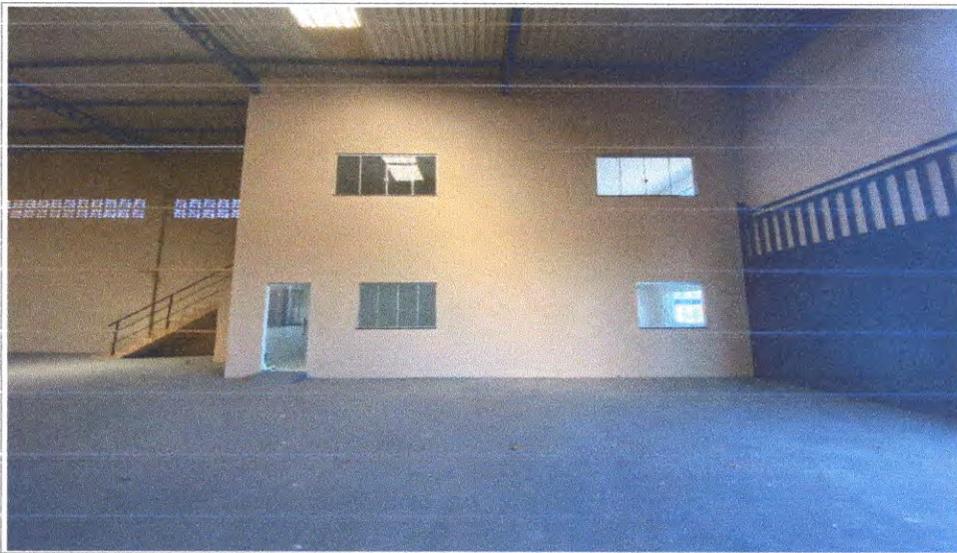
Foto 06: Bloco 01 localizado na parte frontal do galpão .

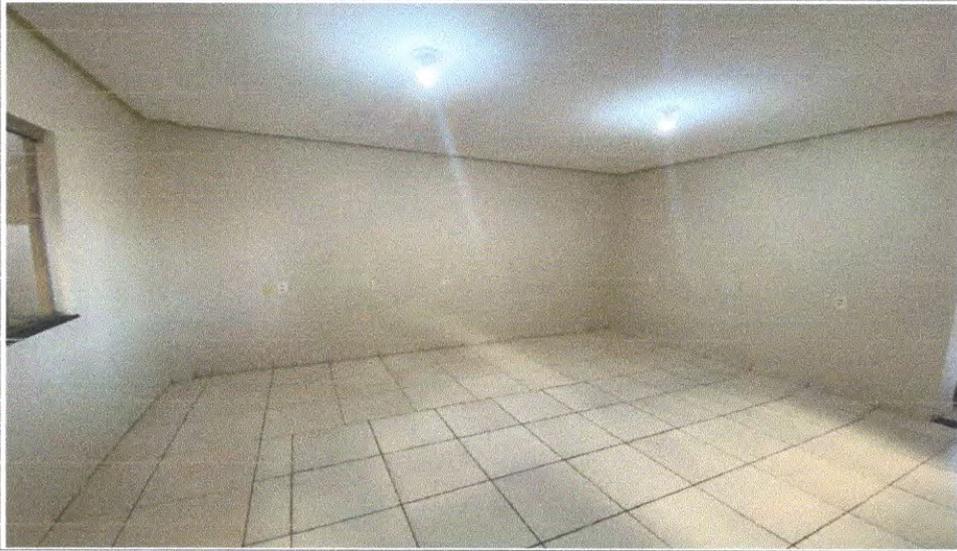
Foto 07: Sala 01 localizada no pavimento térreo do bloco 01.

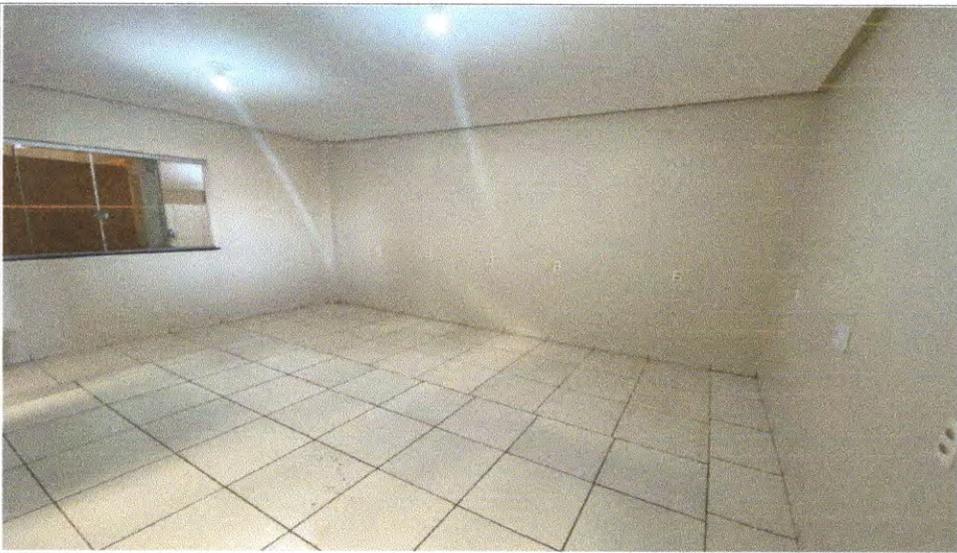
Foto 08: Sala 01 localizada no pavimento térreo do bloco 01.

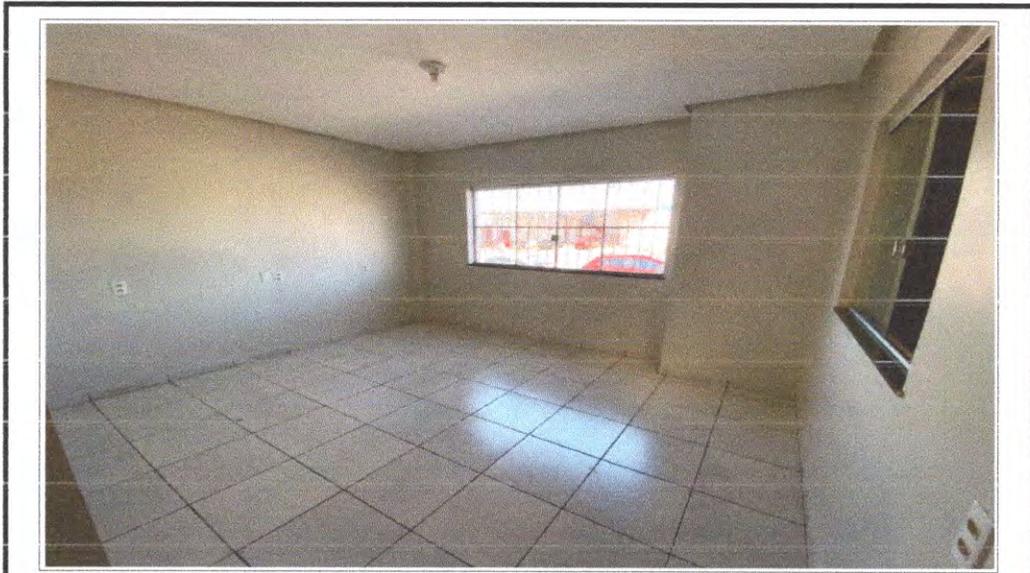
Foto 09: Sala 02 localizada no pavimento térreo do bloco 01.

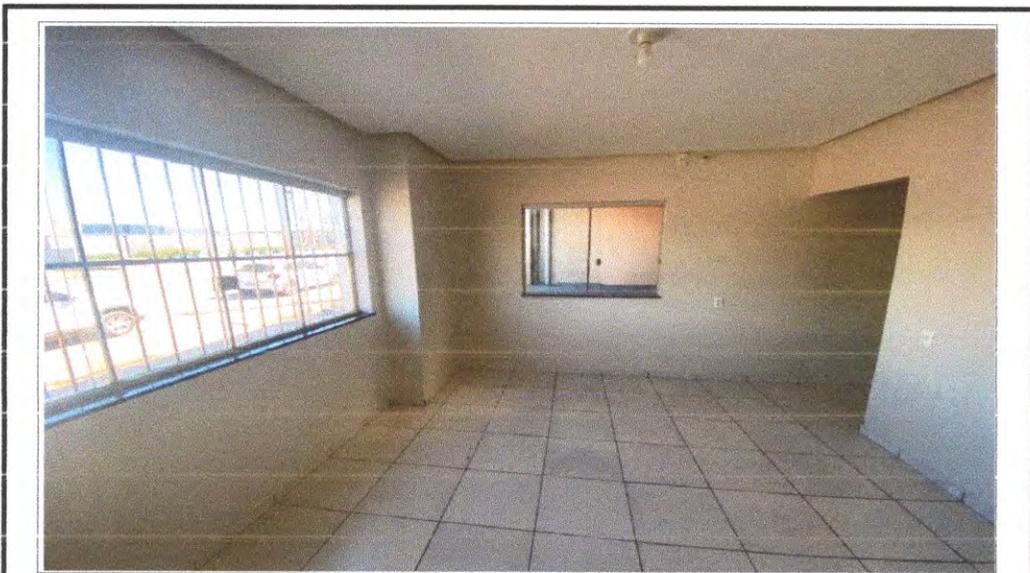
Foto 10: Sala 02 localizada no pavimento térreo do bloco 01.

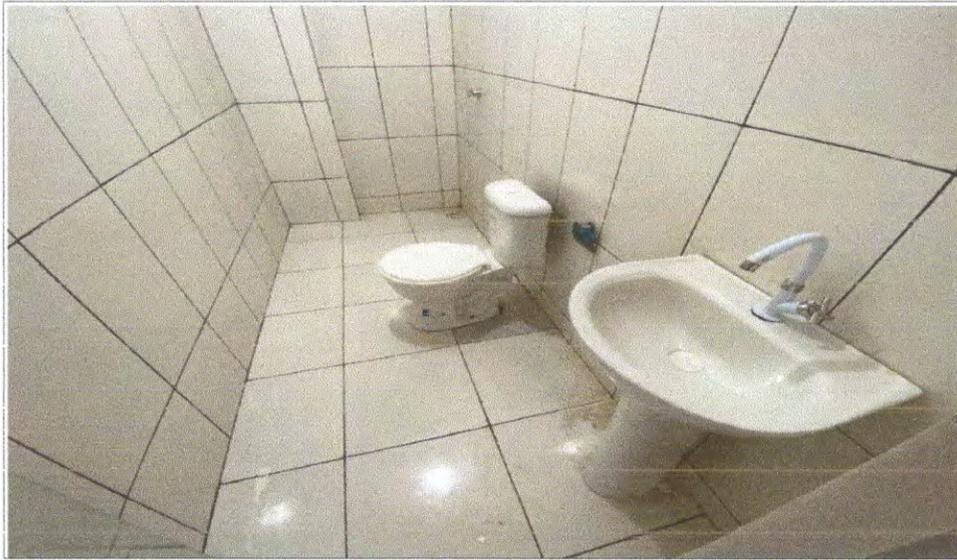
Foto 11: Banheiro comum localizado no pavimento térreo do bloco 01.

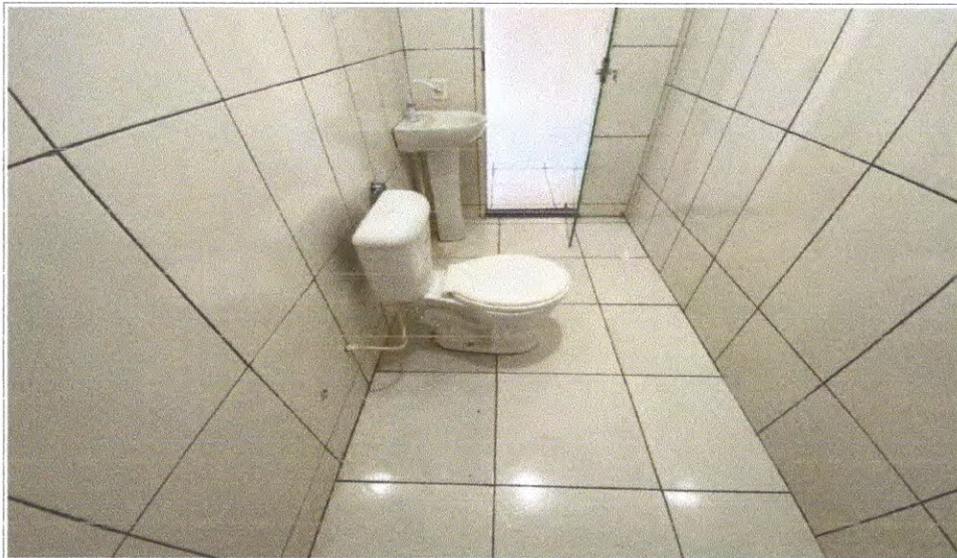
Foto 12: Banheiro comum localizado no pavimento térreo do bloco 01.

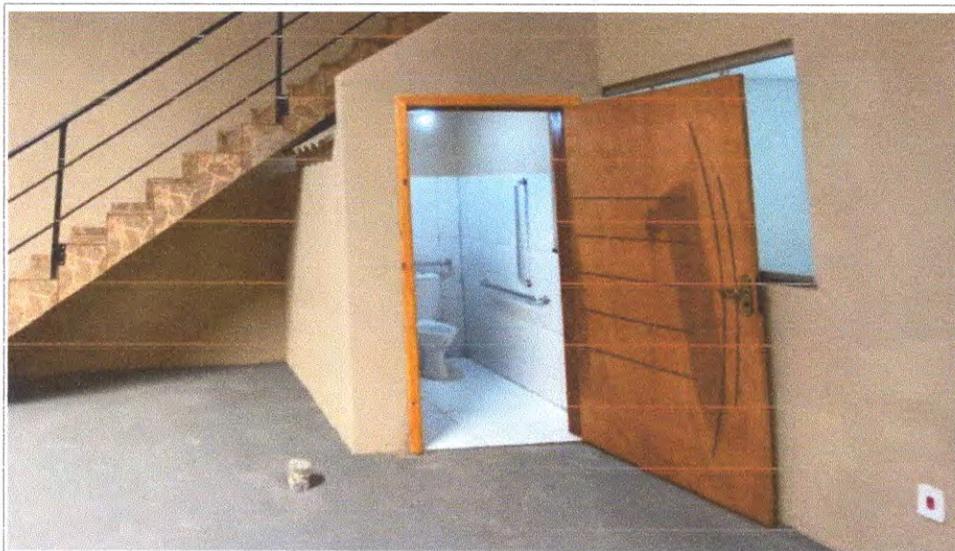
Foto 13: Banheiro PcD atendendo às normas de acessibilidade.

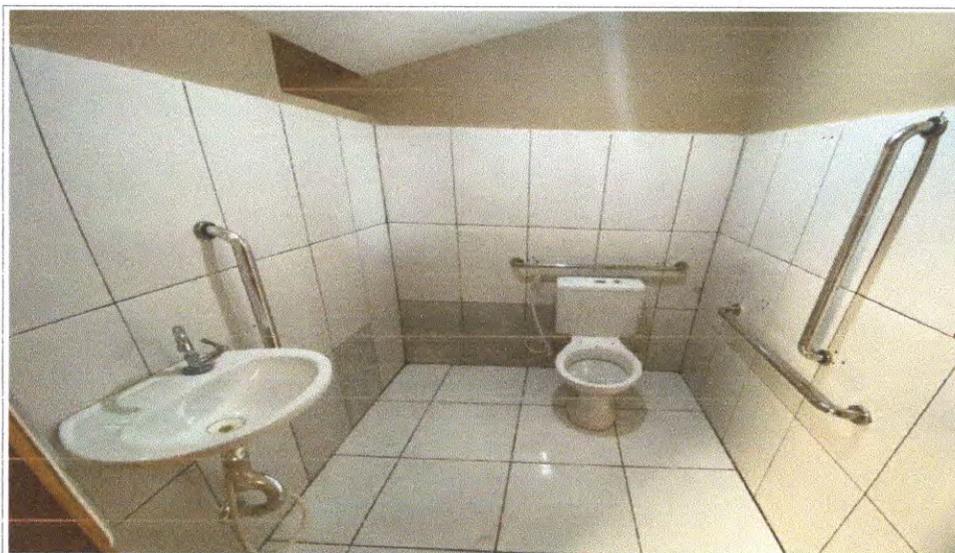
Foto 14: Banheiro PcD atendendo às normas de acessibilidade.

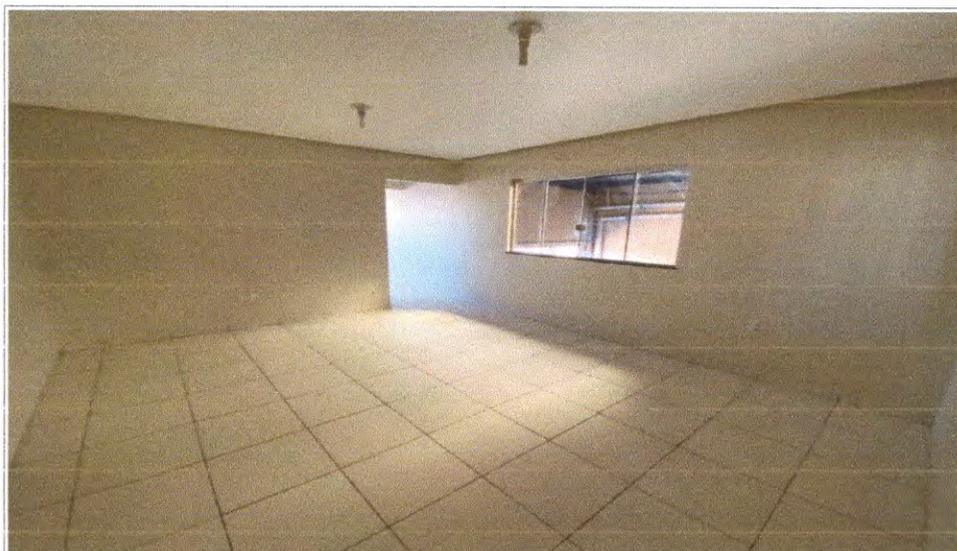
Foto 15: Sala 01 localizada no pavimento superior do bloco 01.

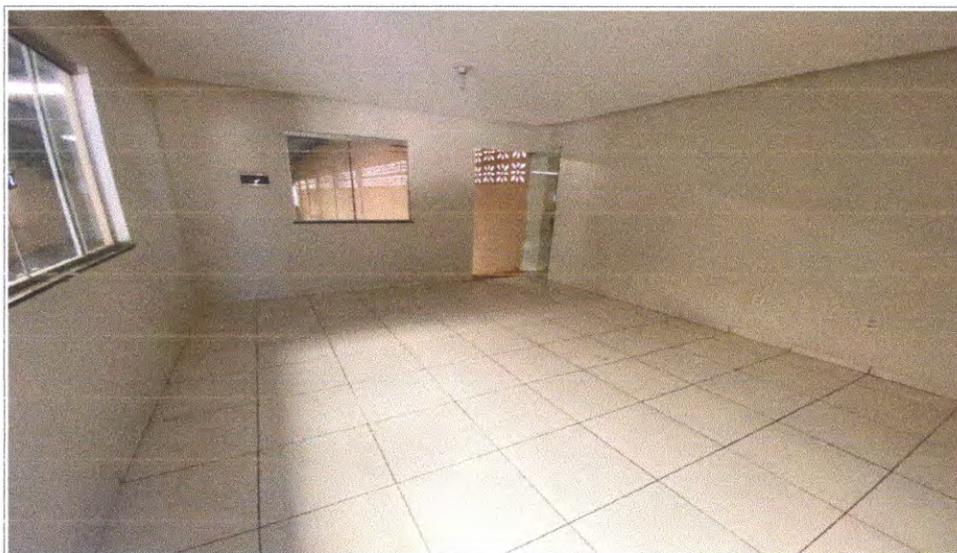
Foto 16: Sala 01 localizada no pavimento superior do bloco 01.

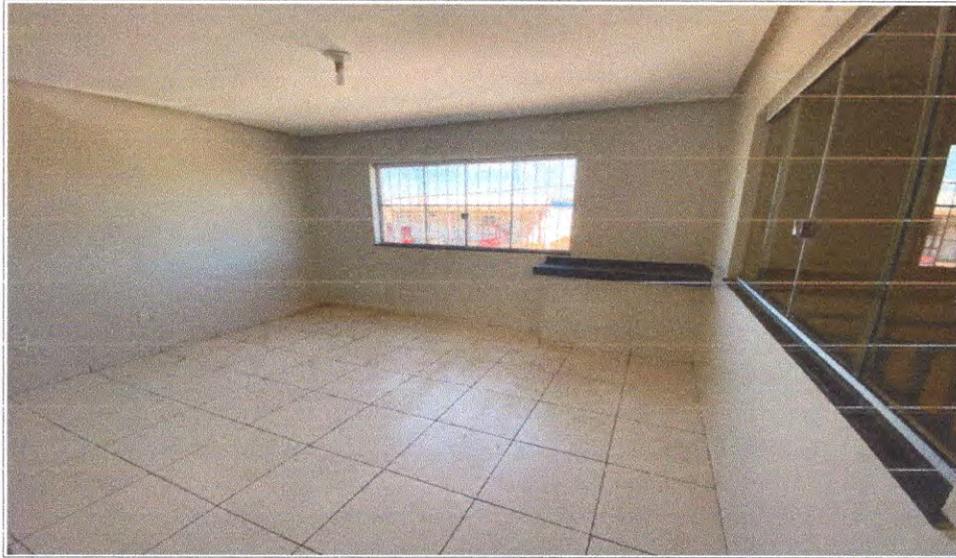
Foto 17: Sala 02 localizada no pavimento superior do bloco 01.

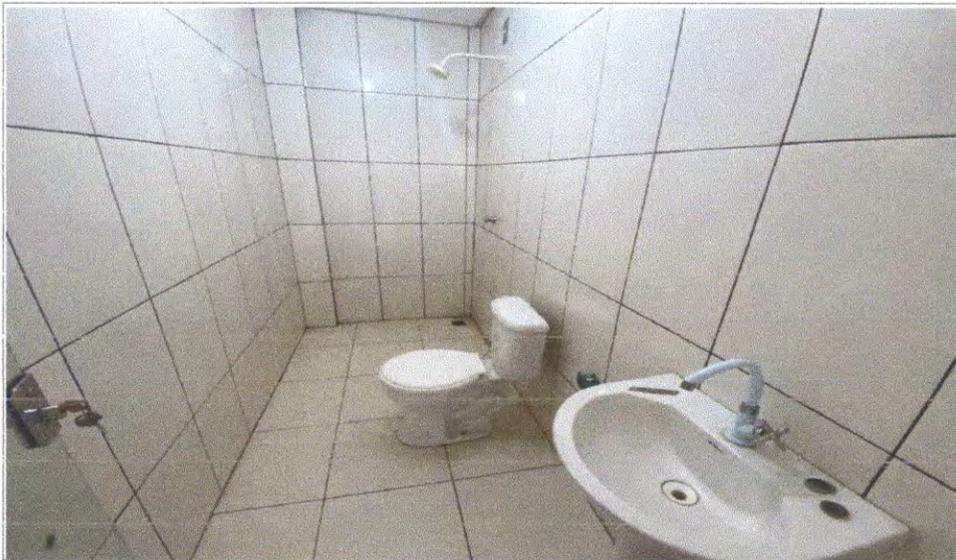
Foto 18: Banheiro comum localizado no pavimento superior do bloco 01.

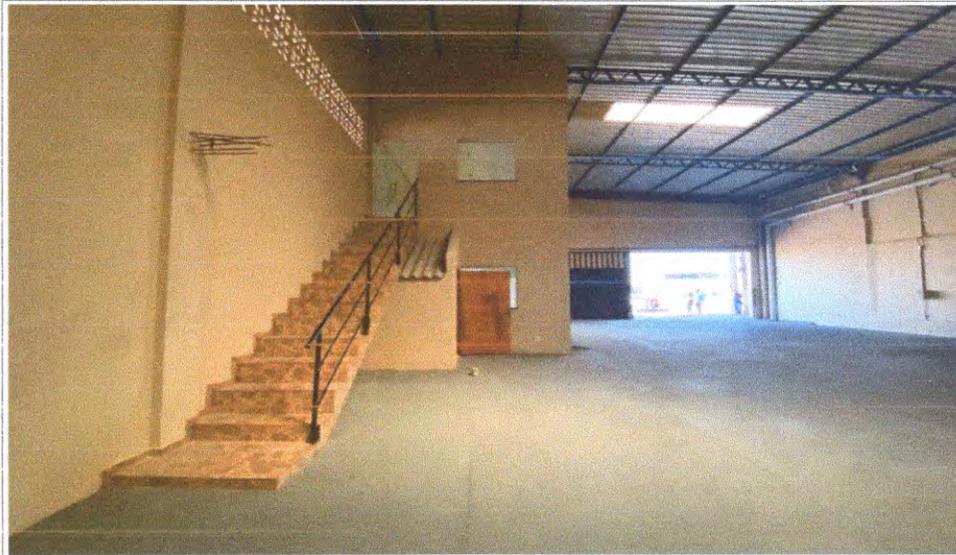
Foto 19: Escada que possibilita o acesso do pavimento térreo ao pavimento superior do bloco 01.

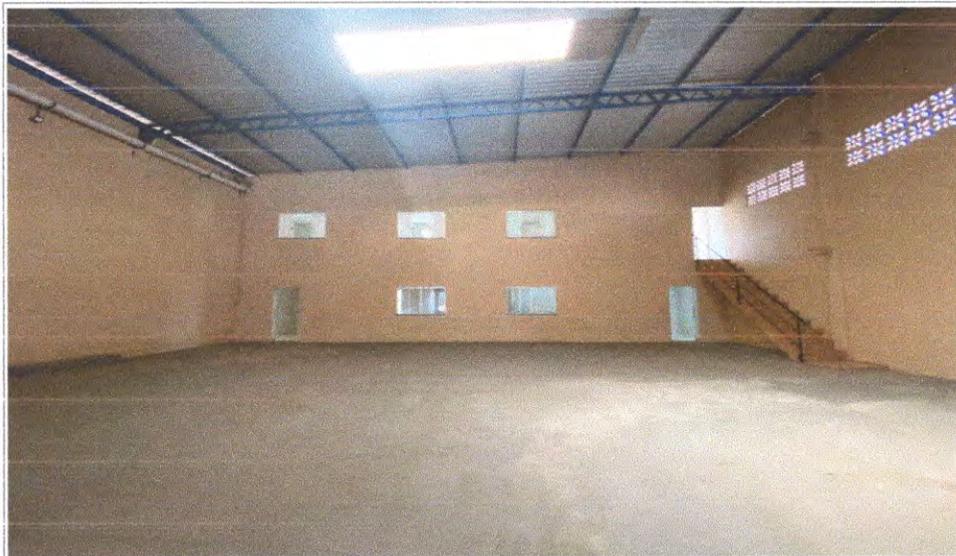
Foto 20: Bloco 02 localizado na parte dos fundos do galpão.

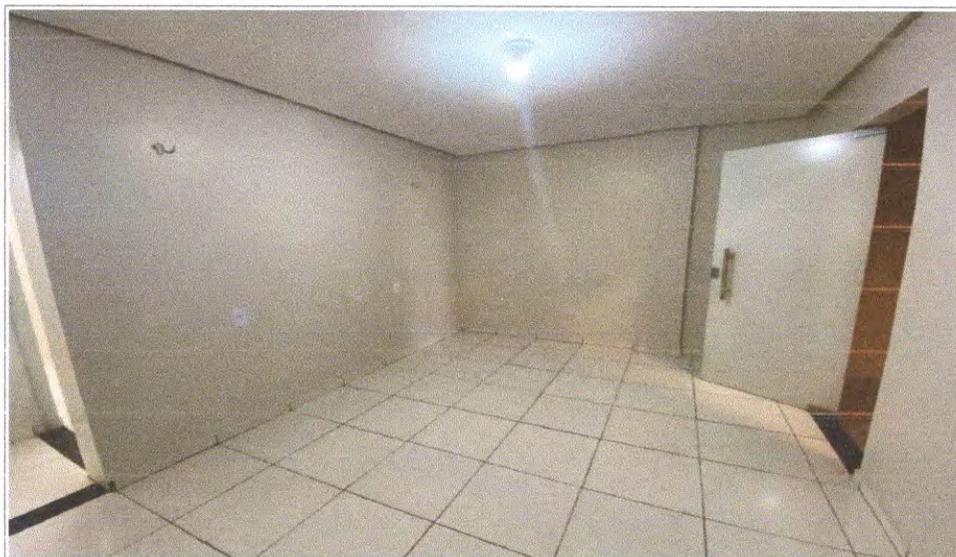
Foto 21: Antessala 01 localizada no pavimento térreo do bloco 02.

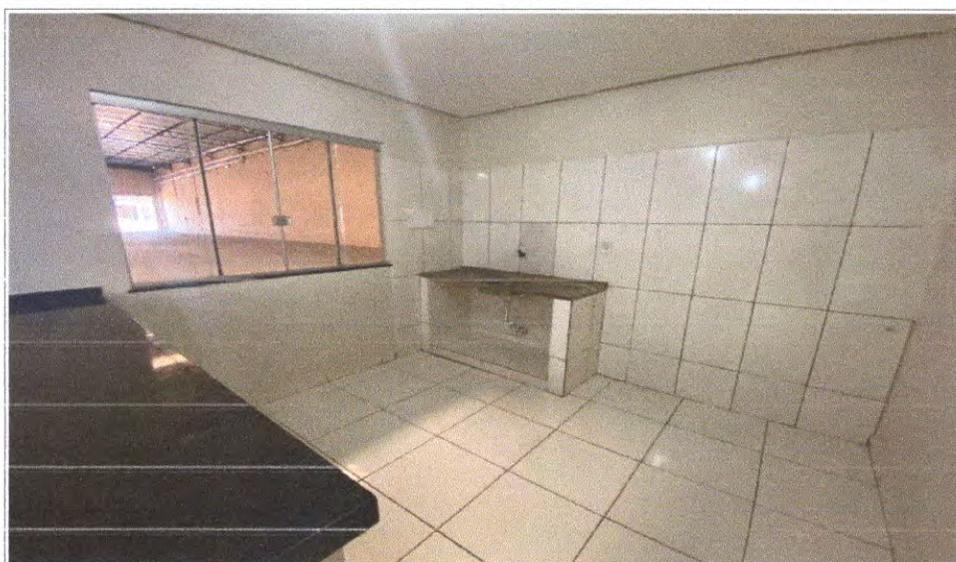
Foto 22: Copa 01 localizada no pavimento térreo do bloco 02.

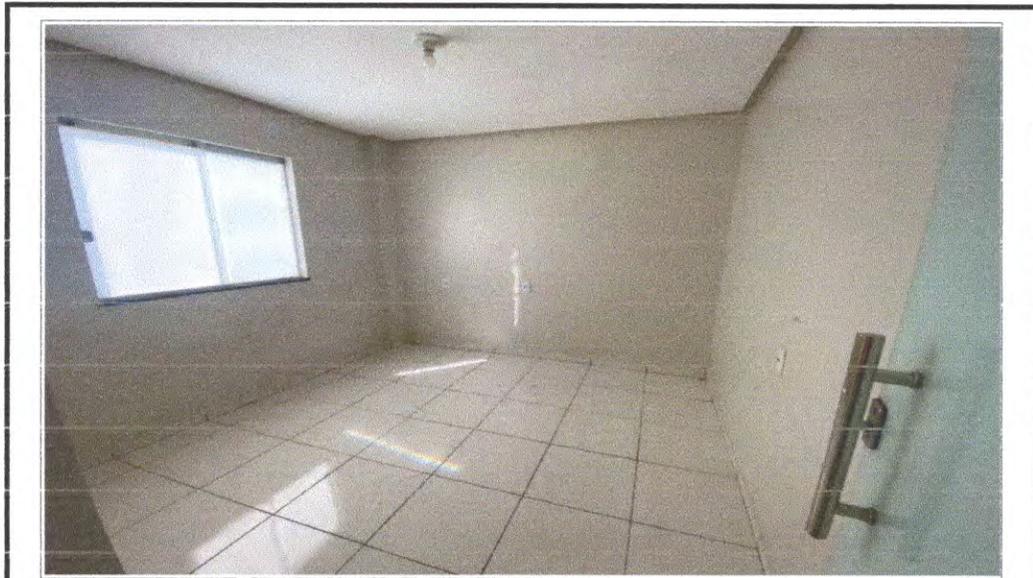
Foto 23: Sala 01 localizada no pavimento térreo do bloco 02.

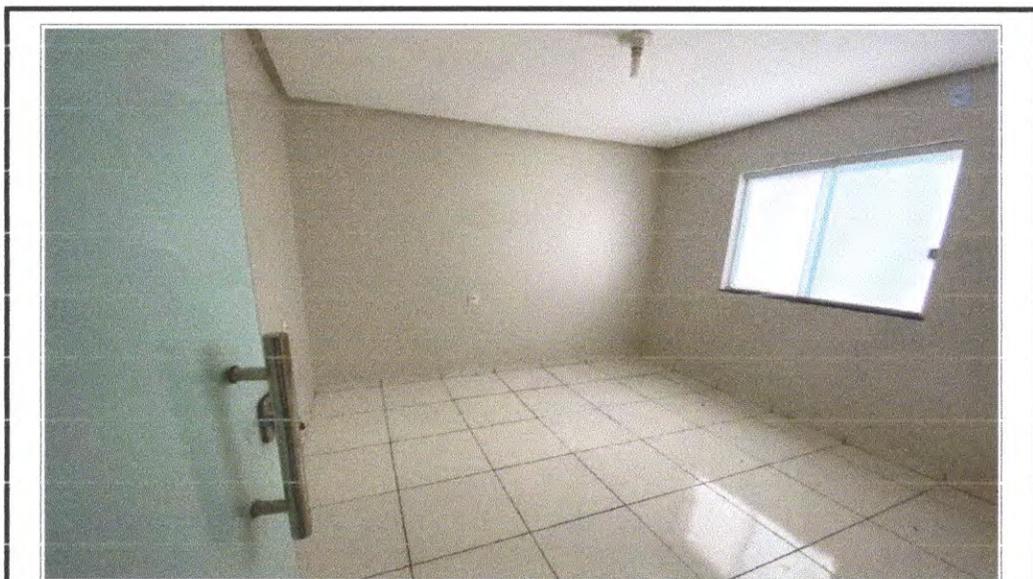
Foto 24: Sala 02 localizada no pavimento térreo do bloco 02.

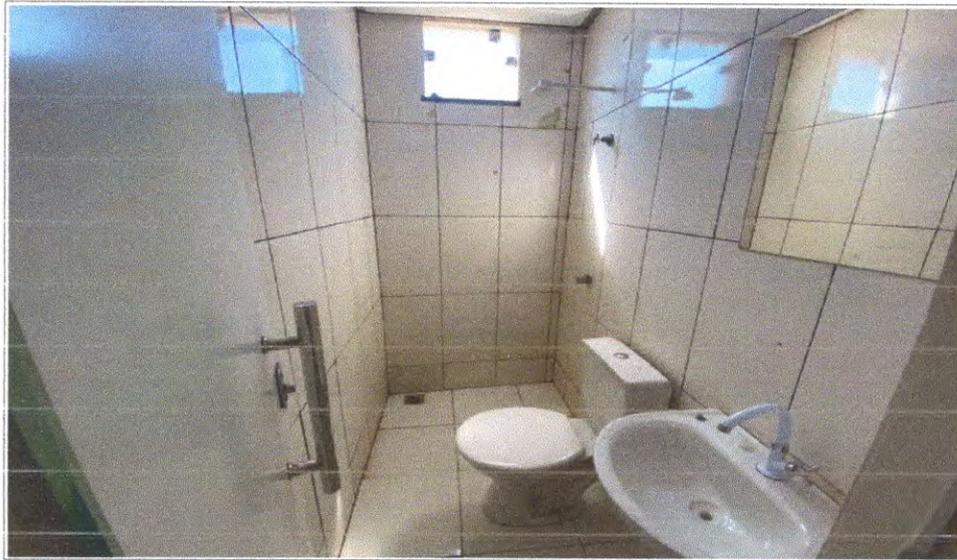
Foto 25: Banheiro comum 01 localizado no pavimento térreo do bloco 02.

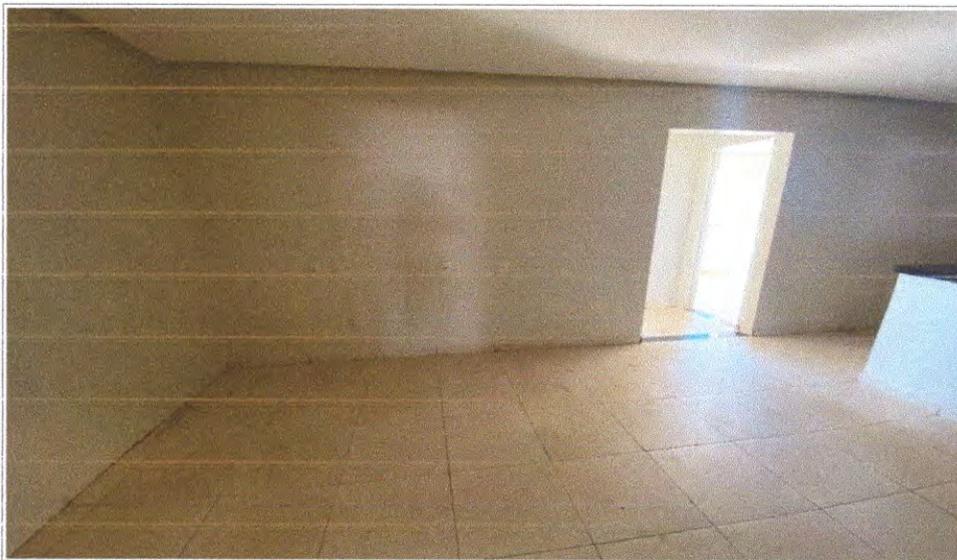
Foto 26: Antessala 02 localizada no pavimento térreo do bloco 02.

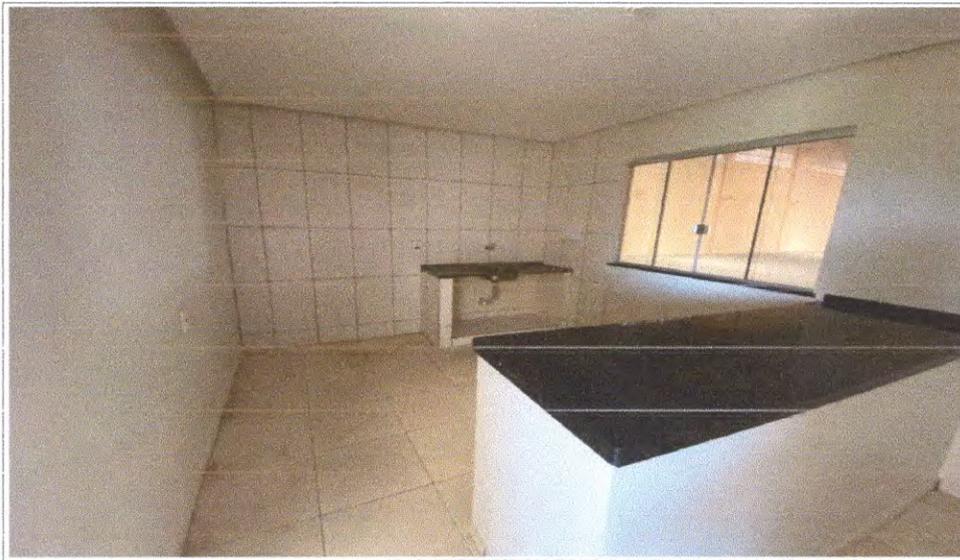
Foto 27: Copa 02 localizada no pavimento térreo do bloco 02.

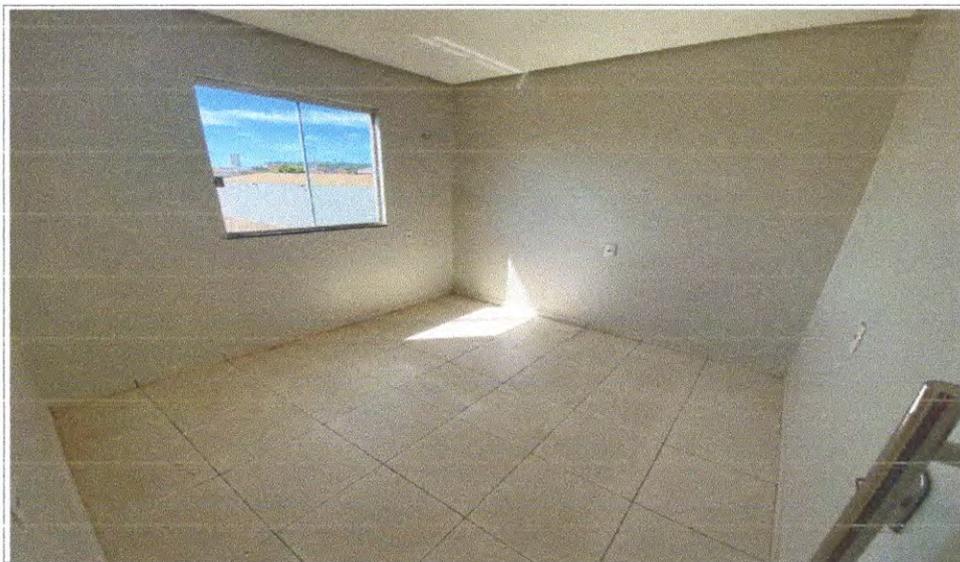
Foto 28: Sala 03 localizada no pavimento térreo do bloco 02.

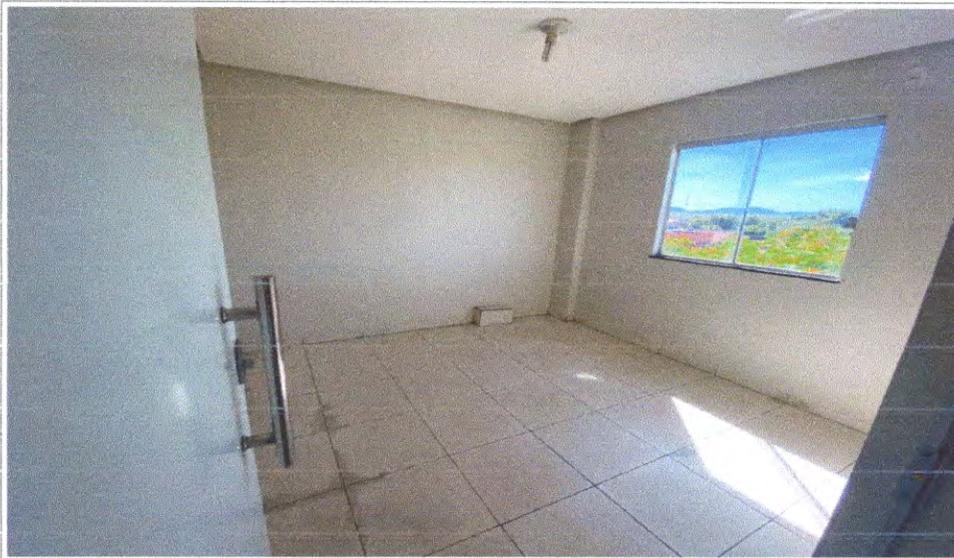
Foto 29: Sala 04 localizada no pavimento térreo do bloco 02.

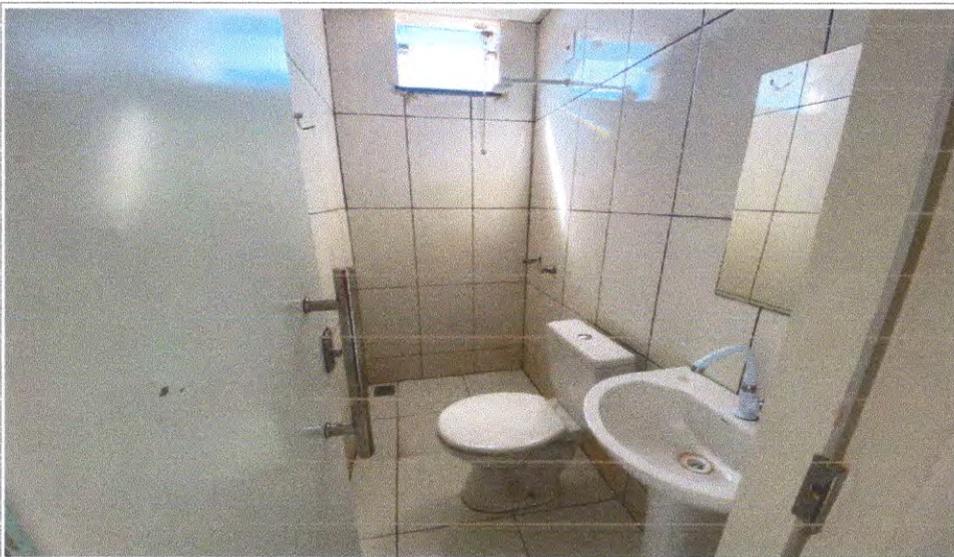
Foto 30: Banheiro comum 02 localizado no pavimento térreo do bloco 02.

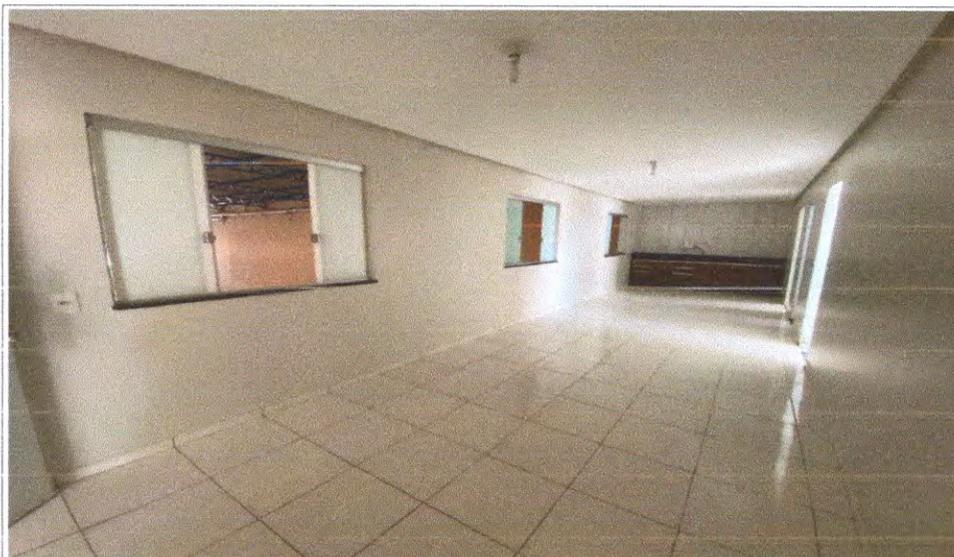
Foto 31: Copa localizada no pavimento superior do bloco 02.

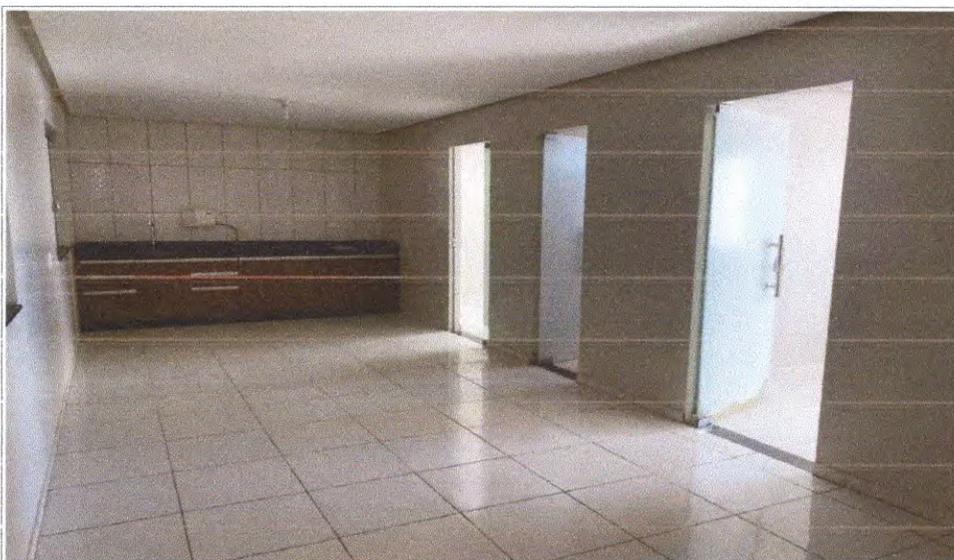
Foto 32: Copa localizada no pavimento superior do bloco 02.

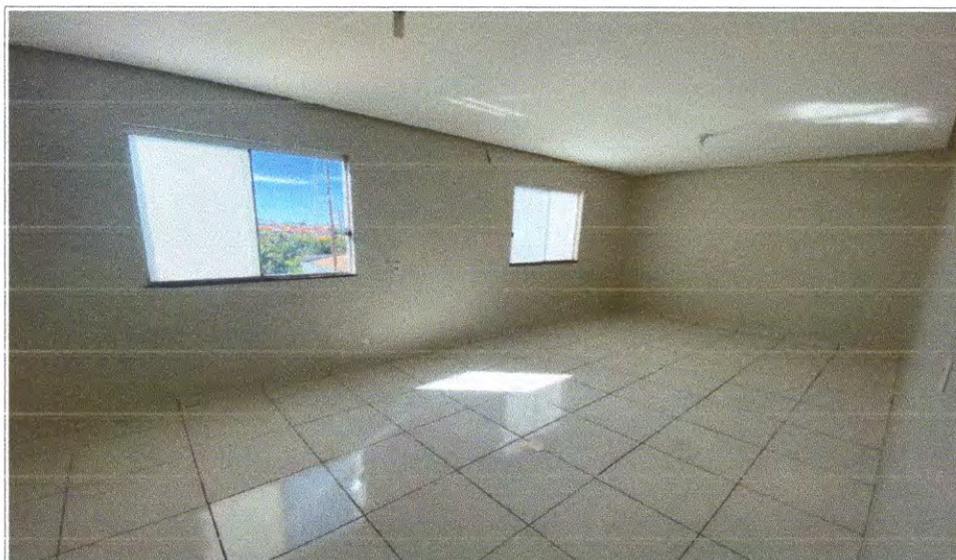
Foto 33: Sala 01 localizada no pavimento superior do bloco 02.

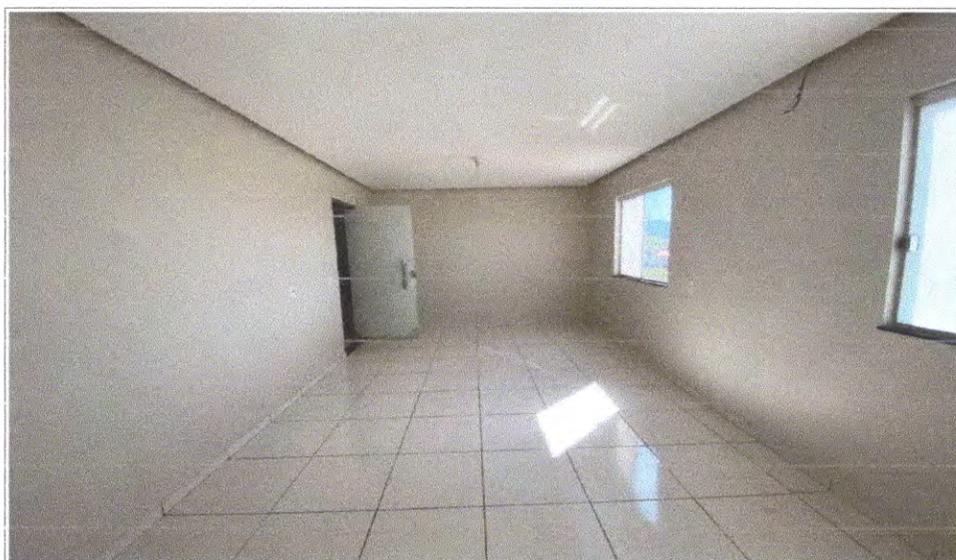
Foto 34: Sala 01 localizada no pavimento superior do bloco 02.

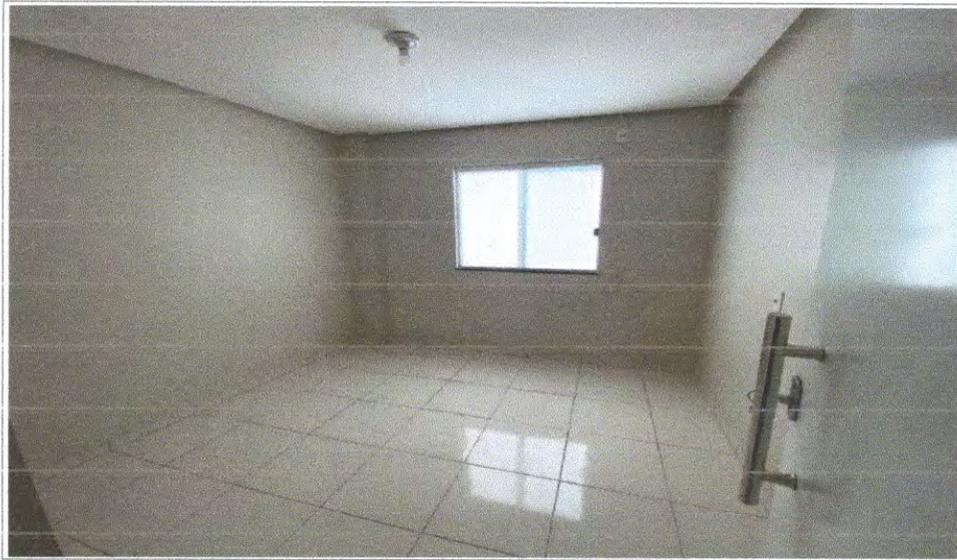
Foto 35: Sala 02 localizada no pavimento superior do bloco 02.

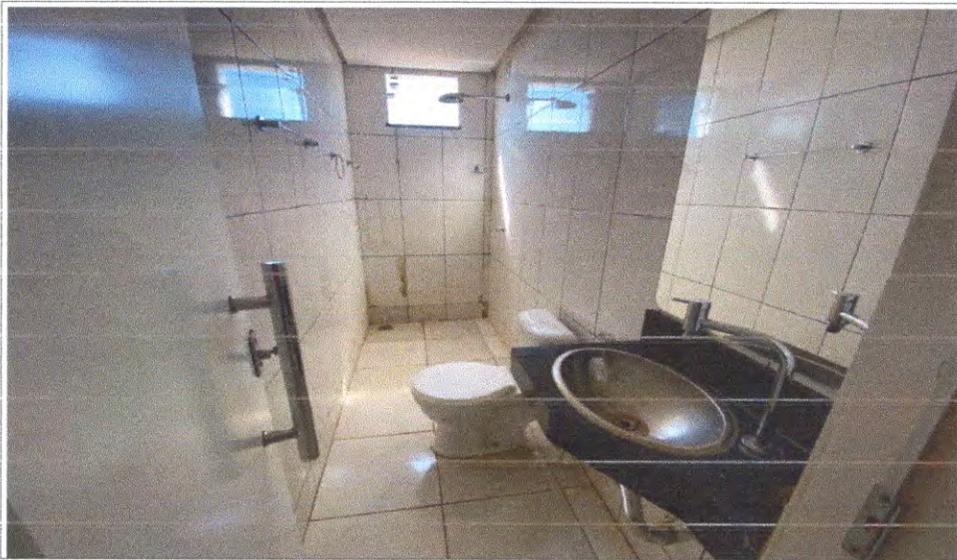
Foto 36: Banheiro comum localizado no pavimento superior do bloco 02.

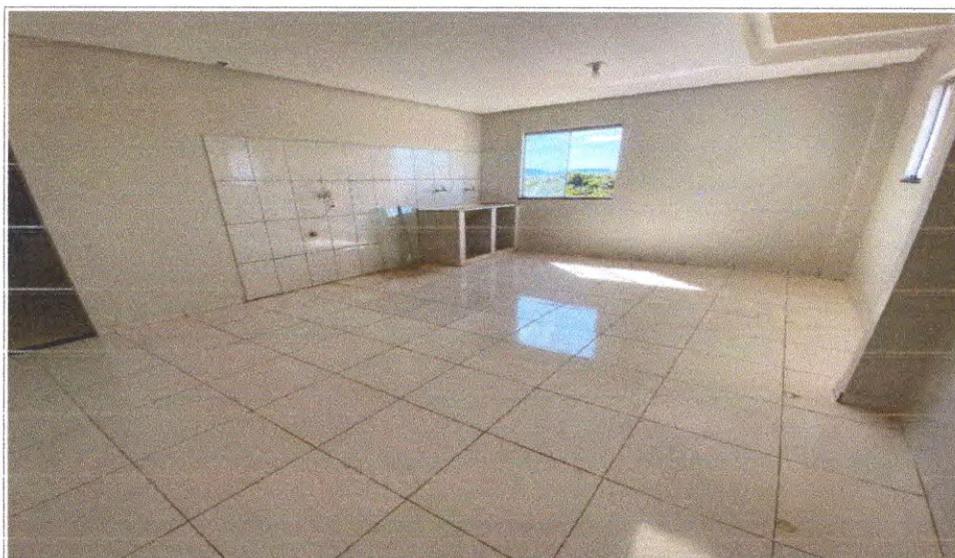
Foto 37: Área de serviço localizado no pavimento superior do bloco 02.

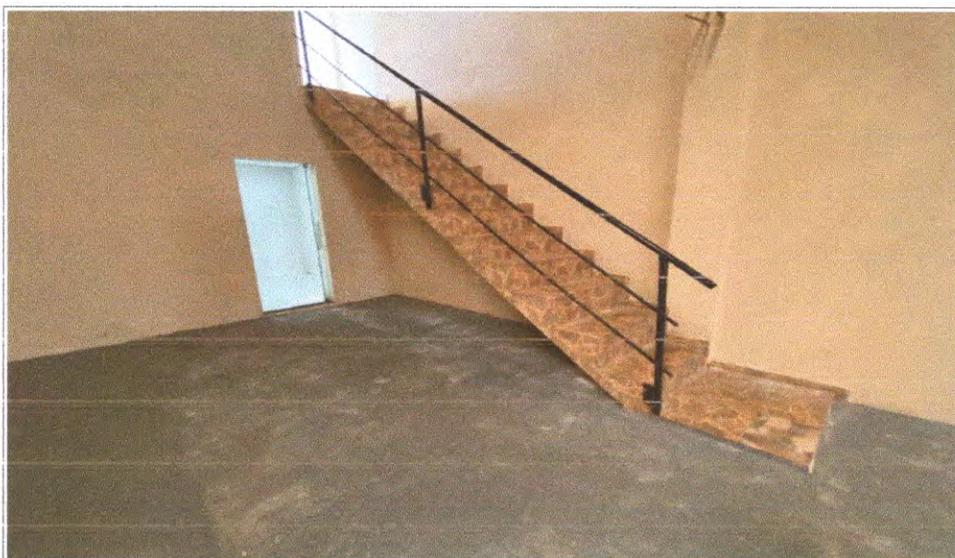
Foto 38: Escada que possibilita o acesso do pavimento térreo ao pavimento superior do bloco 02.
