**LAUDO DE AVALIAÇÃO PARA LOCAÇÃO DE IMÓVEL,  
DESTINADO AO FUNCIONAMENTO DA ESCOLA DE ENSINO  
INFANTIL NOSSA SENHORA DE NAZARÉ DO MUNICÍPIO SÃO  
MIGUEL DO GUAMÁ-PA.**

Imóvel localizado na Avenida Nazaré, 271, bairro Vila Nova, no município de São Miguel do Guamá/PA.

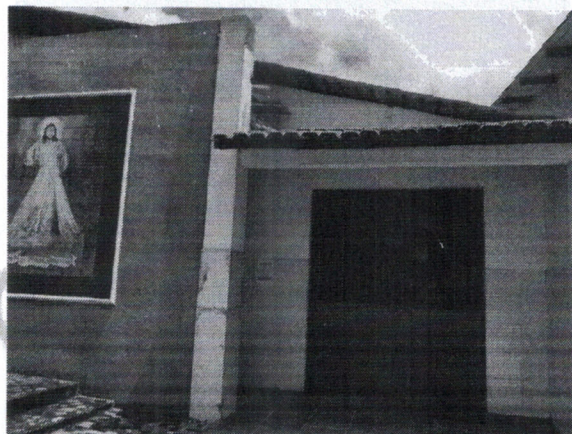
Figura 1 – Fachada.

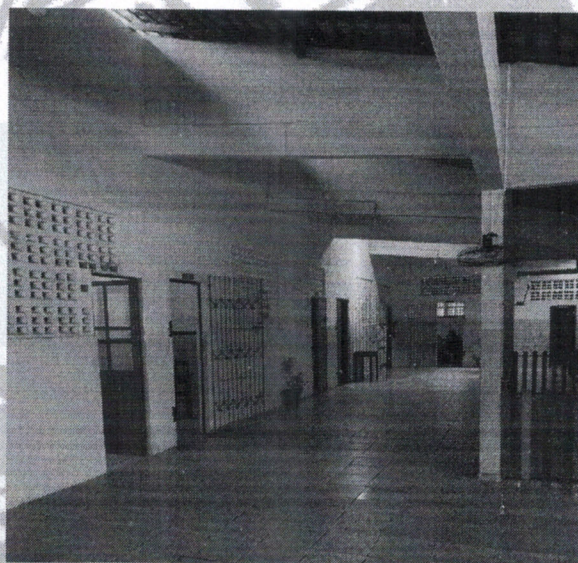
Figura 2 – Vista interna.

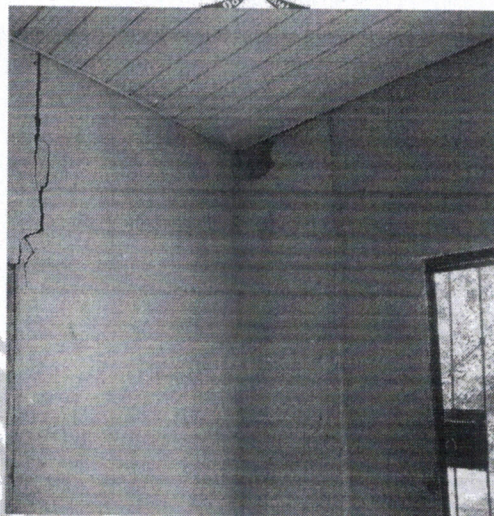
**ALVENARIA DE VEDAÇÃO:** Boa parte possui necessidade de intervenção, devido a presença de rachaduras muito aparente, infiltração em porções predominantes nas paredes.

Figura 5 – Vista de rachadura em parede interna.

A partir do laudo apresentado acima, conclui-se que o imóvel em questão, encontra-se em bom estado de conservação e adequado para o uso, porém é indicado intervenção e correção na cobertura devido as infiltrações e em algumas paredes que possuem rachaduras.

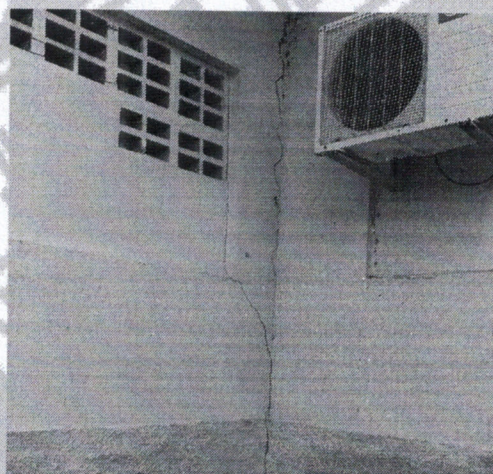
Figura 6 – Vista das rachaduras em parede externa.

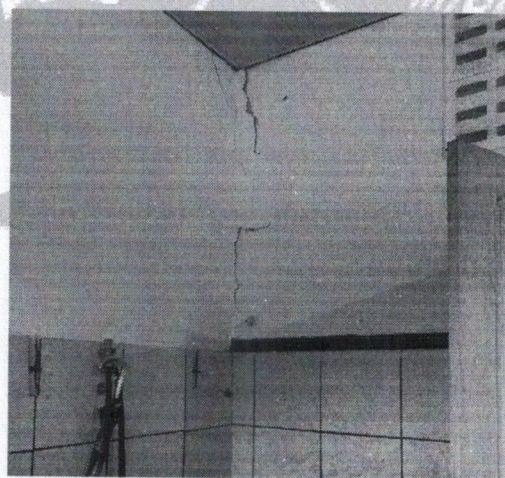
Figura 7 – Vista das rachaduras na parede do depósito.
