**RIT – 020/2024**

## **RELATÓRIO DE INSPEÇÃO TÉCNICA**

O presente relatório tem como objetivo apresentar de forma, descritiva, tendo como base a legislação vigente, recomendações para o sistema de combate a princípios de incêndio, do Imóvel localizado na Avenida Kaena, N ° 1281, quadra 17, lote 20 Bairro Novo Horizonte, Parauapebas – PA – PA, 68515-000

**LAUDO DE VISTORIA**

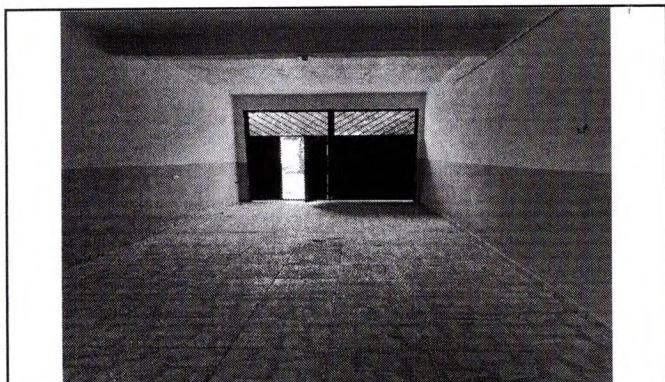
Foto 01: Ambiente de entrada na edificação

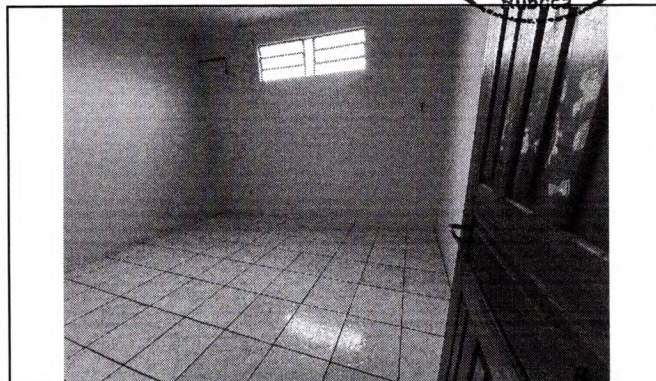
Foto 02: Ambiente para sala de aula

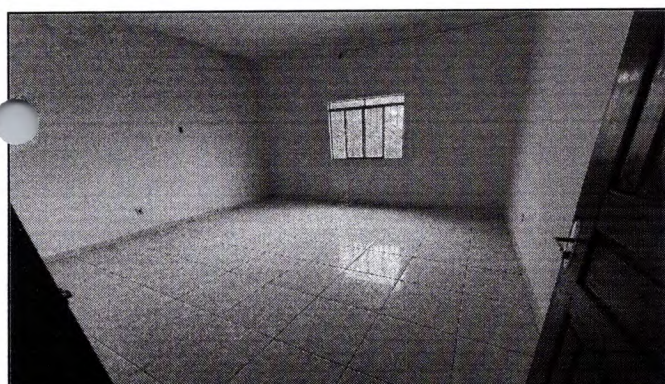
Foto 03: Ambiente para sala de aula

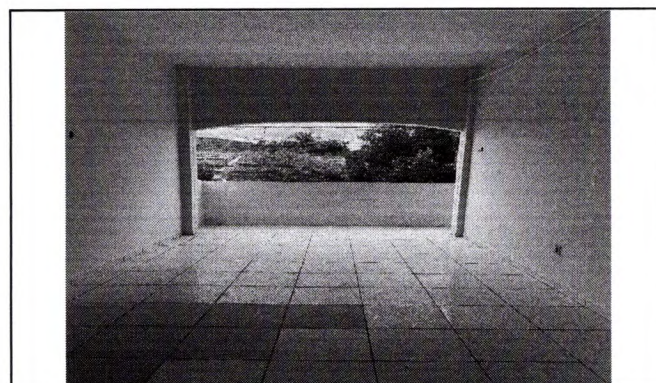
Foto 04: Area de circulação e recreação

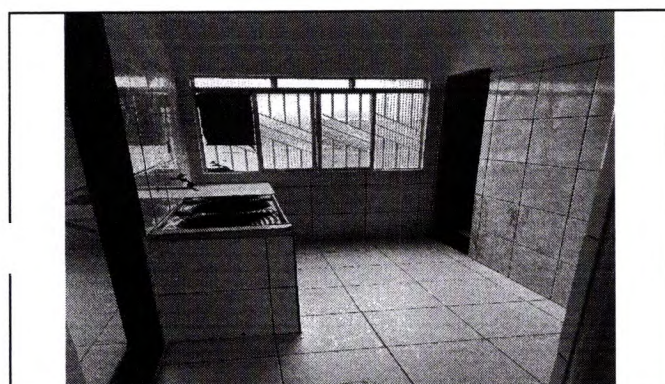
Foto 05: Area de serviço

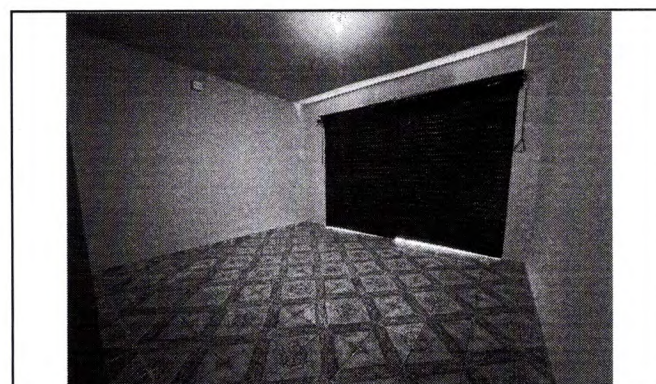
Foto 06: Ambiente para sala de aula

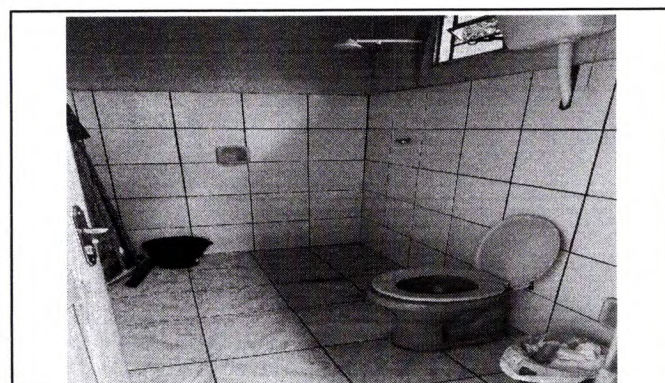
Foto 07: Banheiro

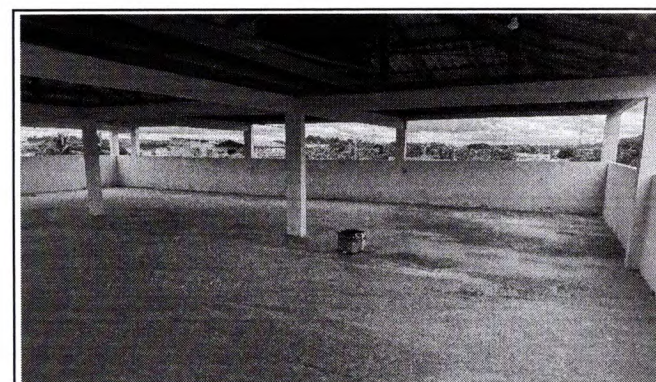
Foto 08: Terraço
