## **LAUDO TÉCNICO DE AVALIAÇÃO DE IMÓVEL**

**1.1** - Objeto: Imóvel rural;

**1.2** - Endereço do imóvel: Rua Avelino Monteiro, 150, Distrito DAOUT — Belém-Pa.

**2.1 - Interessado:** Secretaria Municipal de Educação – SEMEC;

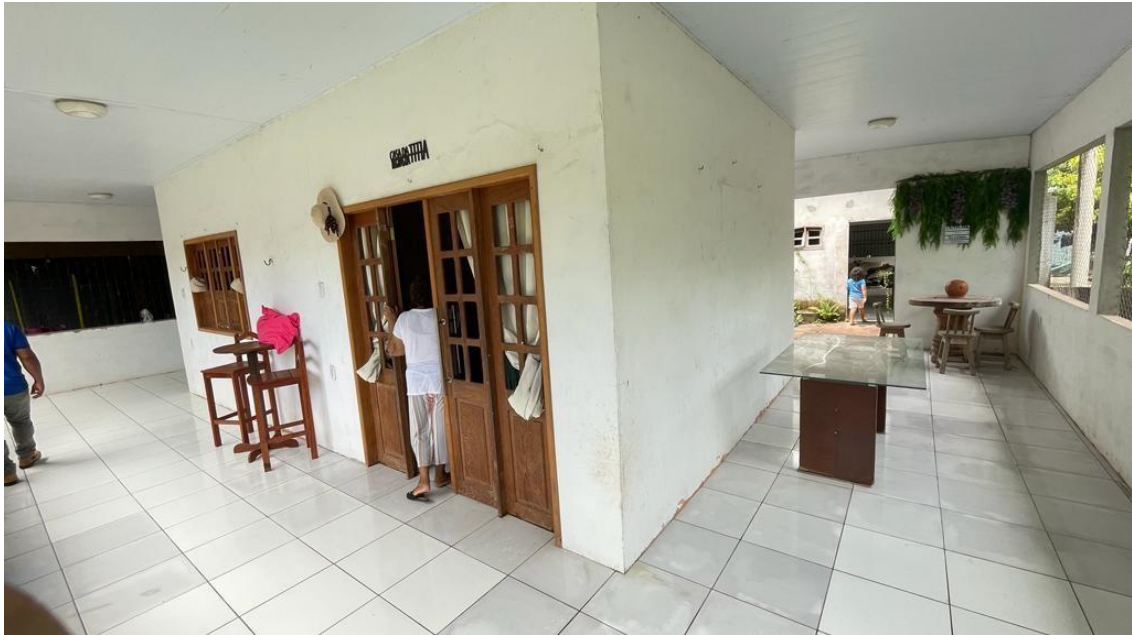
Figura 4 – Corredor de circulação: forro em lambril de pvc, paredes argamassadas e com pintura, piso em lajota cerâmica, grades em trama metálica, portão de ferro.

- 05 – Tratamento de patologias (infiltrações/morfo) Fig. 04 **(PROPRIETÁRIO)**;
- 06 – Pintura geral do imóvel. **(PROPRIETÁRIO)**;
- 07 – Tratamento e correção de fissuras encontrada na em paredes. **(PROPRIETÁRIO)**;

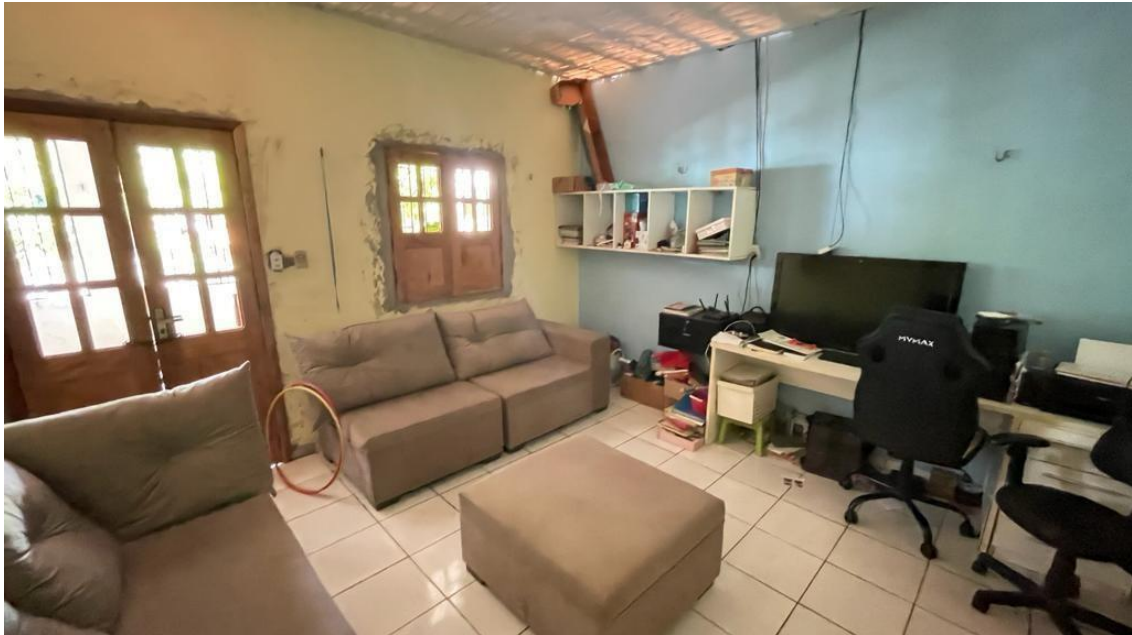
Figura 8 – Sala: com forro em lambril de pvc, paredes com pintura, piso em lajota cerâmica, portas de 02 (duas) folhas de madeira, janela em madeira, cabeamento elétrico irregular.

- 01 – Revisão de cobertura (estrutura de madeira, telhas, com substituição de peças avariadas e ou danificadas) **(PROPRIETÁRIO)**;
- 02 – Revisão elétrica (adequações as normas técnicas para instalações elétricas residenciais, eletrodutos, luminárias, tomadas e interruptores) **(PROPRIETÁRIO)**;

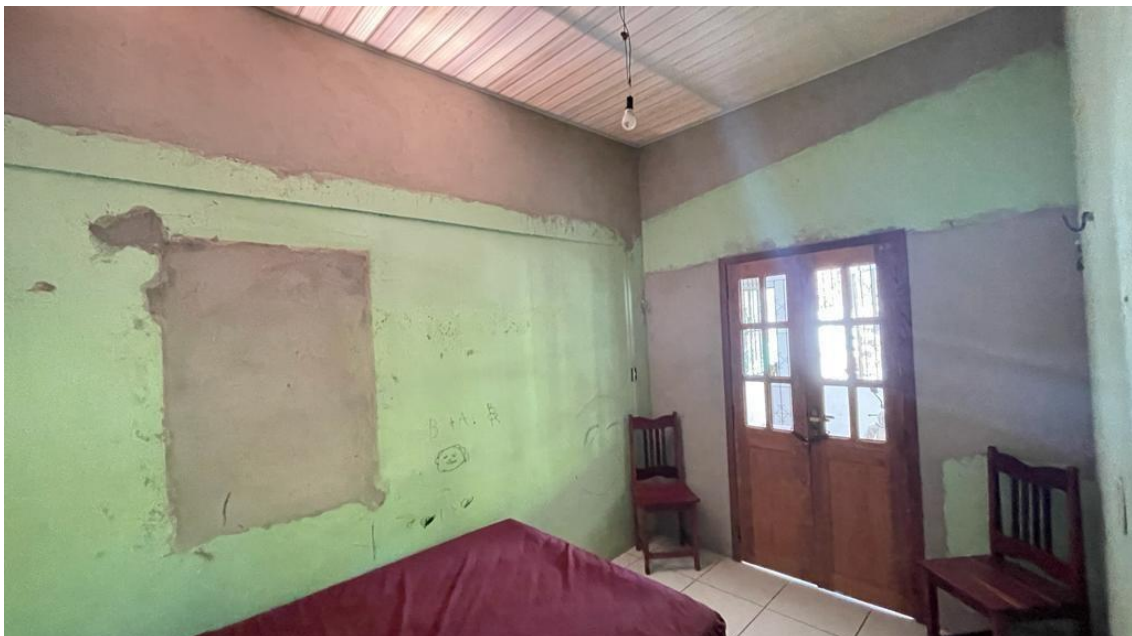
Figura 9 – Quarto: com forro em lambril de pvc, paredes revestidas com reboco, piso em lajota cerâmica, portas de 02 (duas) folhas de madeira, janela em madeira, cabeamento elétrico irregular.

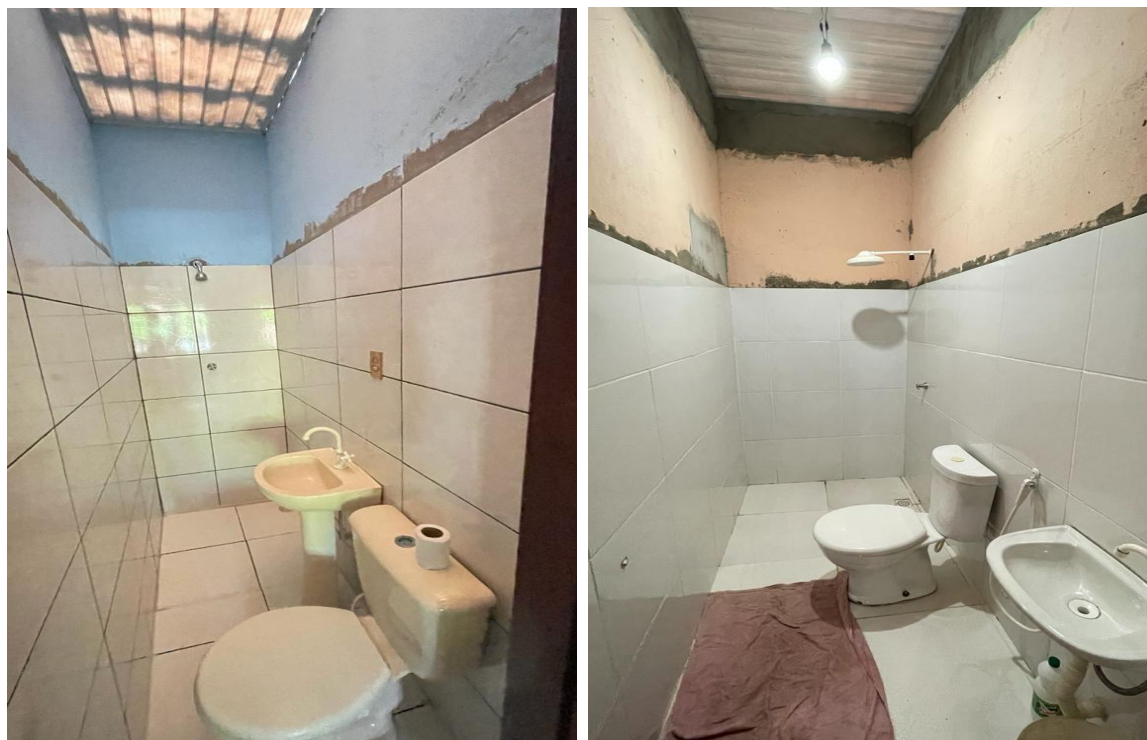
Figura 10 – banheiro com forro em lambril de pvc, paredes com revestimento cerâmico, louças sanitárias adequadas para uso adulto, possui climatização, cabeamento elétrico irregular.

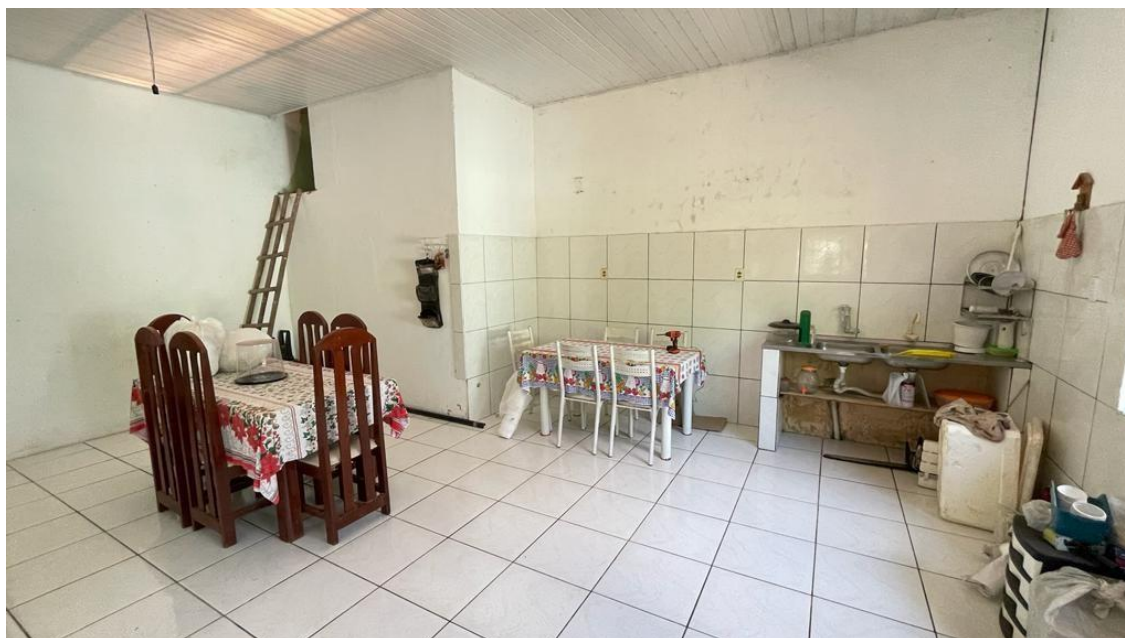
Figura 11 – Cozinha: forro em lambril de pvc, paredes com revestimento cerâmico e pintura, piso com lajota cerâmica, pia em inox de duas cubas, cabeamento elétrico irregular.

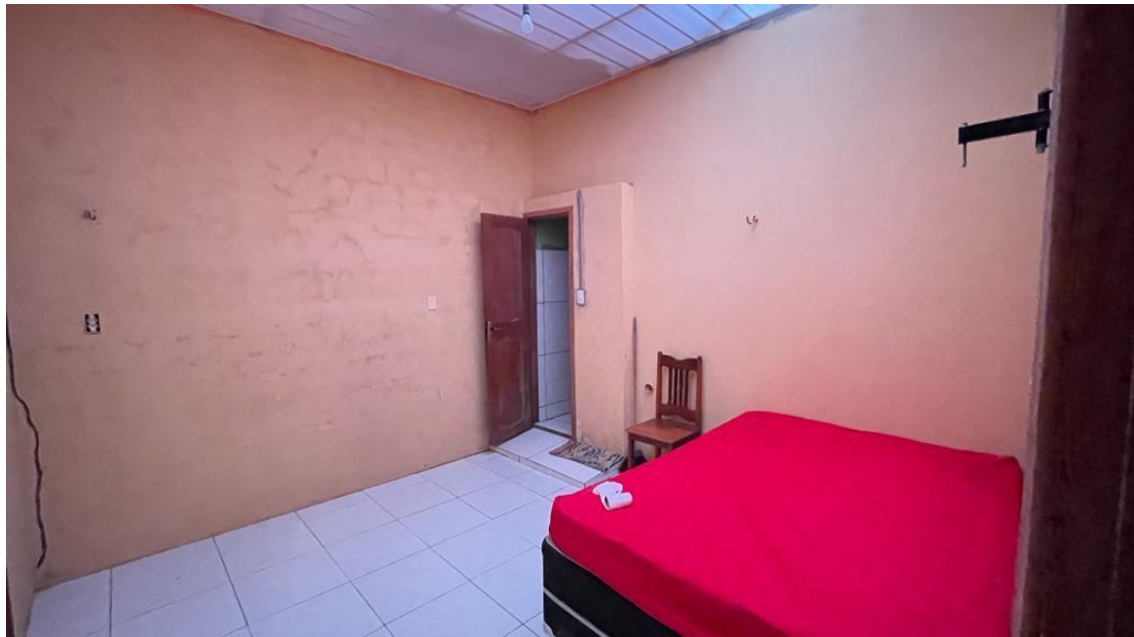
Figura 12 – Quarto: com forro em lambril de pvc, paredes revestidas com reboco, piso em lajota cerâmica, portas em madeira, cabeamento elétrico irregular, presença de cupim.

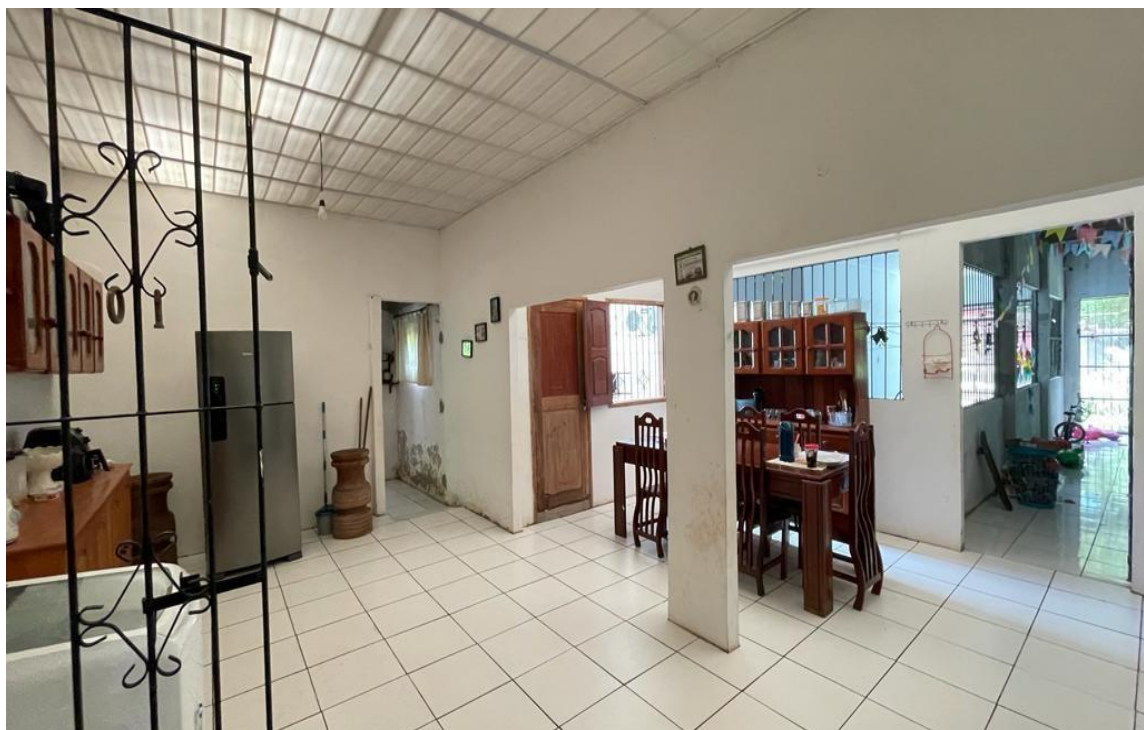
Figura 13 – Cozinha: forro em lambril de pvc, paredes com revestimento cerâmico e pintura, piso com lajota cerâmica, pia em inox de duas cubas, cabeamento elétrico irregular.

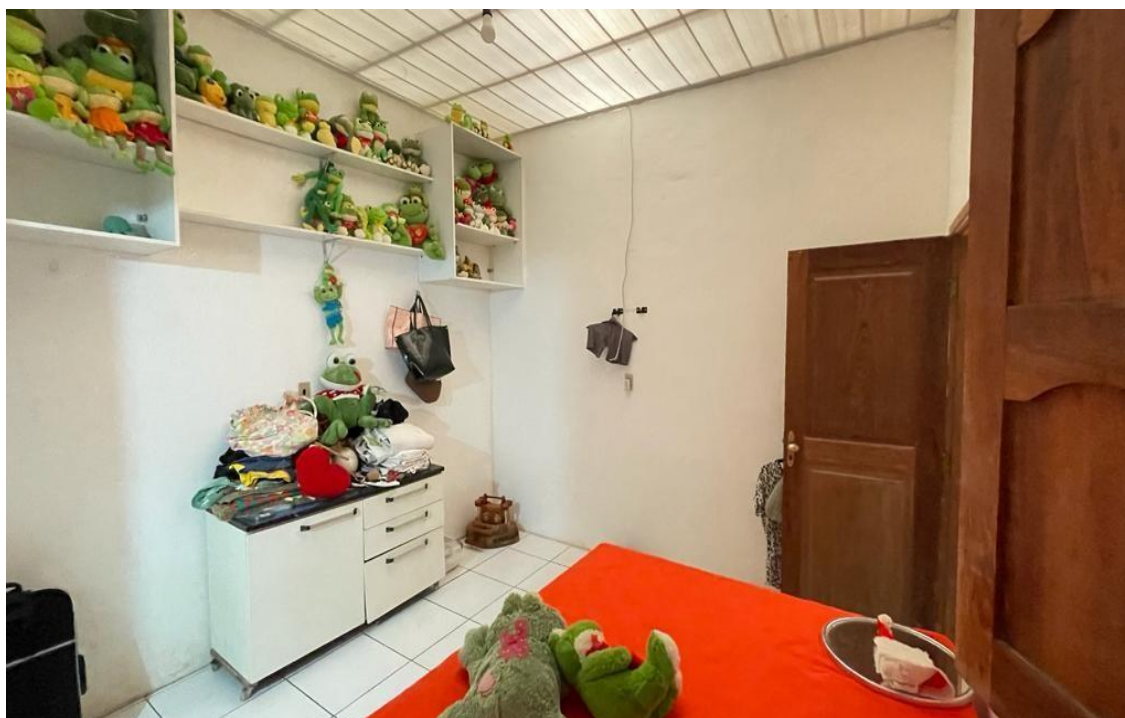
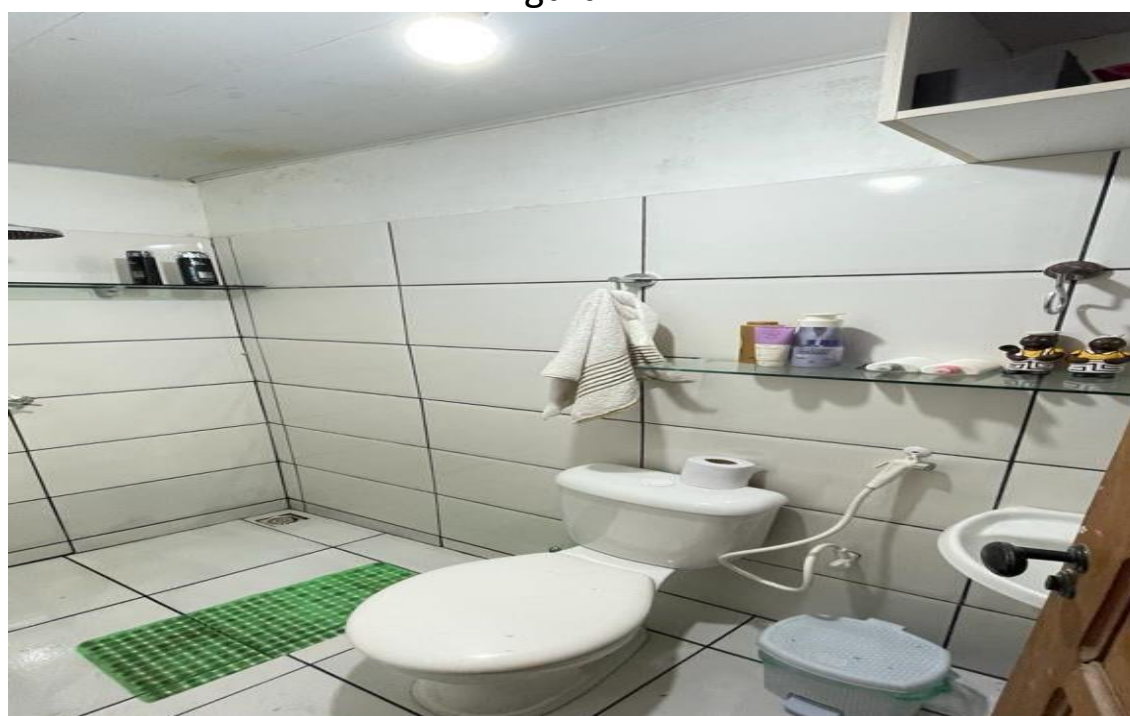
Figura 14 – Suítes: com forro em lambril de pvc, paredes argamassadas e com pintura, piso em lajota cerâmica, banheiro com forro em lambril de pvc, paredes com revestimento cerâmico, portas em madeira, louças sanitárias adequadas para uso adulto, instalações elétricas irregulares.

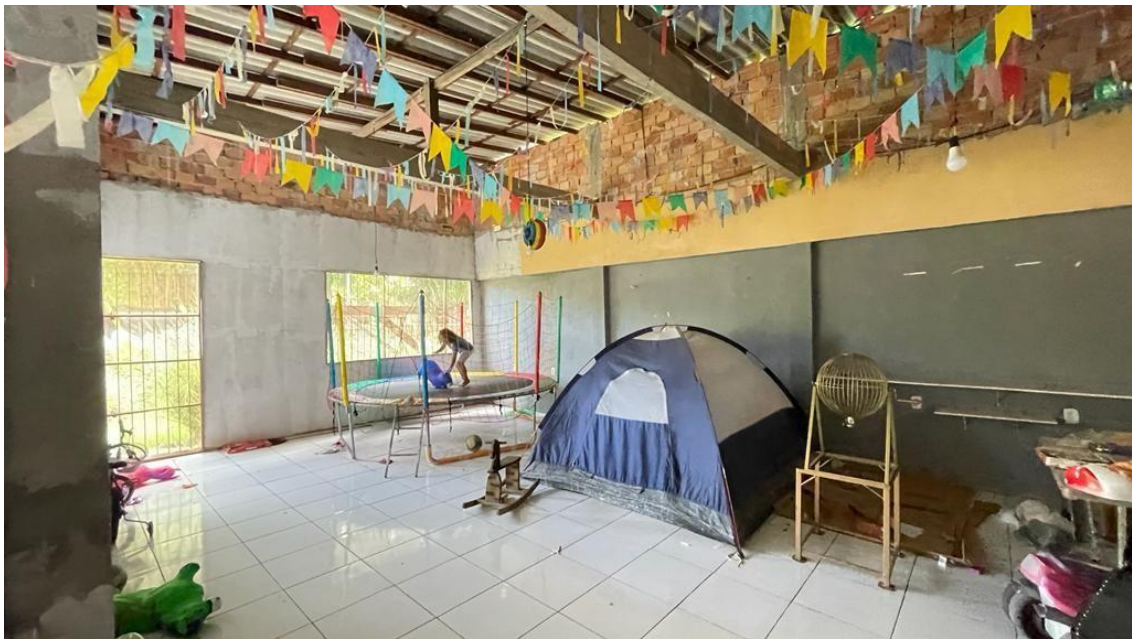
Figura 15 – Salão: paredes argamassadas e com pintura, piso em lajota cerâmica, grades de ferro, portão de ferro, ausência de forro.

- 03 – Revisão de forro em lambril de PVC (recolocação de lambril de PVC, reforço em estrutura de barroteamento) **(PROPRIETÁRIO)**;
- 04 – Revisão hidrossanitário, conexões hidráulicas, engaste, duchas e torneiras, vasos sanitários e lavatórios **(PROPRIETÁRIO)**;

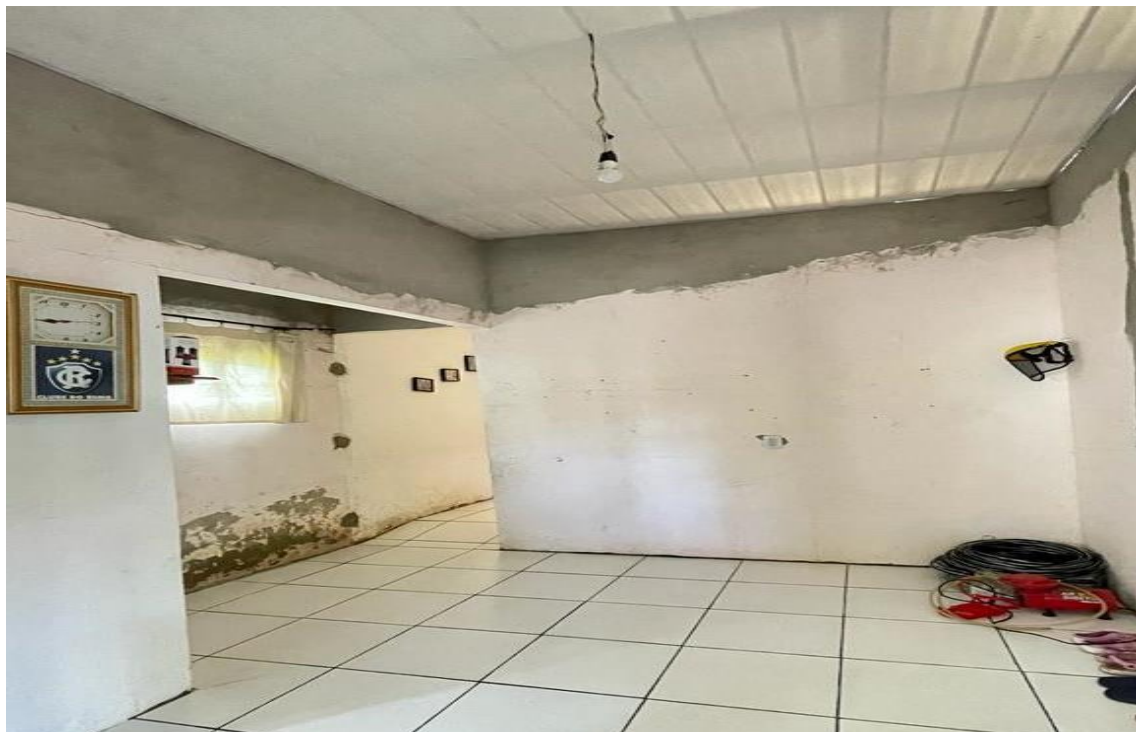
Figura 16 – Sala: com forro em lambril de pvc, paredes com pintura, piso em lajota cerâmica, portas de madeira, janela em madeira, cabeamento elétrico irregular.

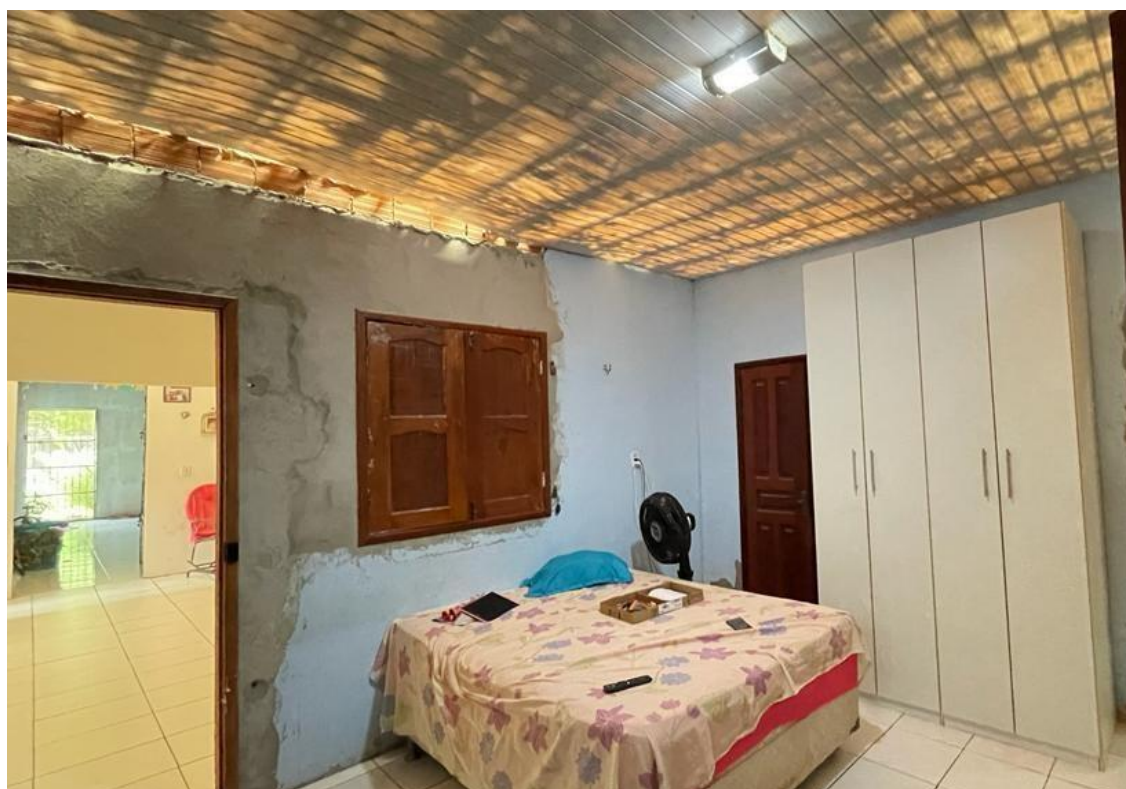
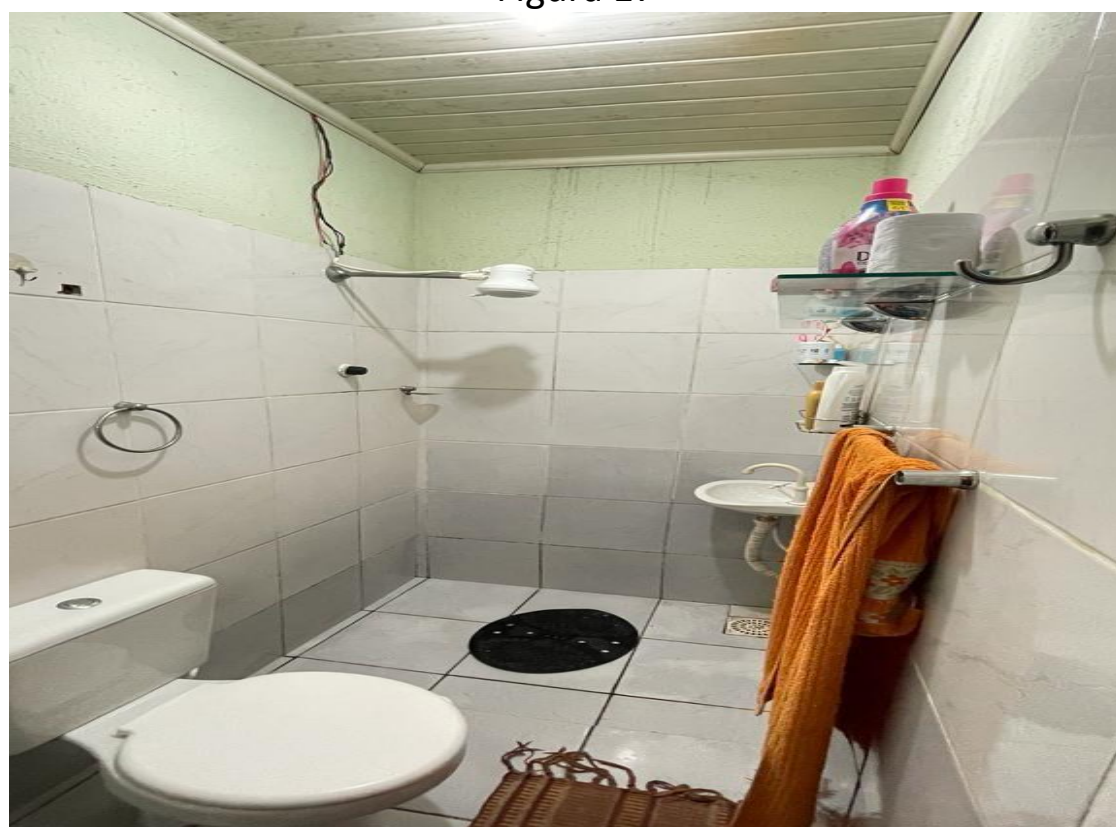
Figura 17 – Suítes: com forro em lambril de pvc, paredes com pintura, piso em lajota cerâmica, banheiro com forro em lambril de pvc, paredes

com revestimento cerâmico, portas em madeira, louças sanitárias adequadas para uso adulto, instalações elétricas irregulares.

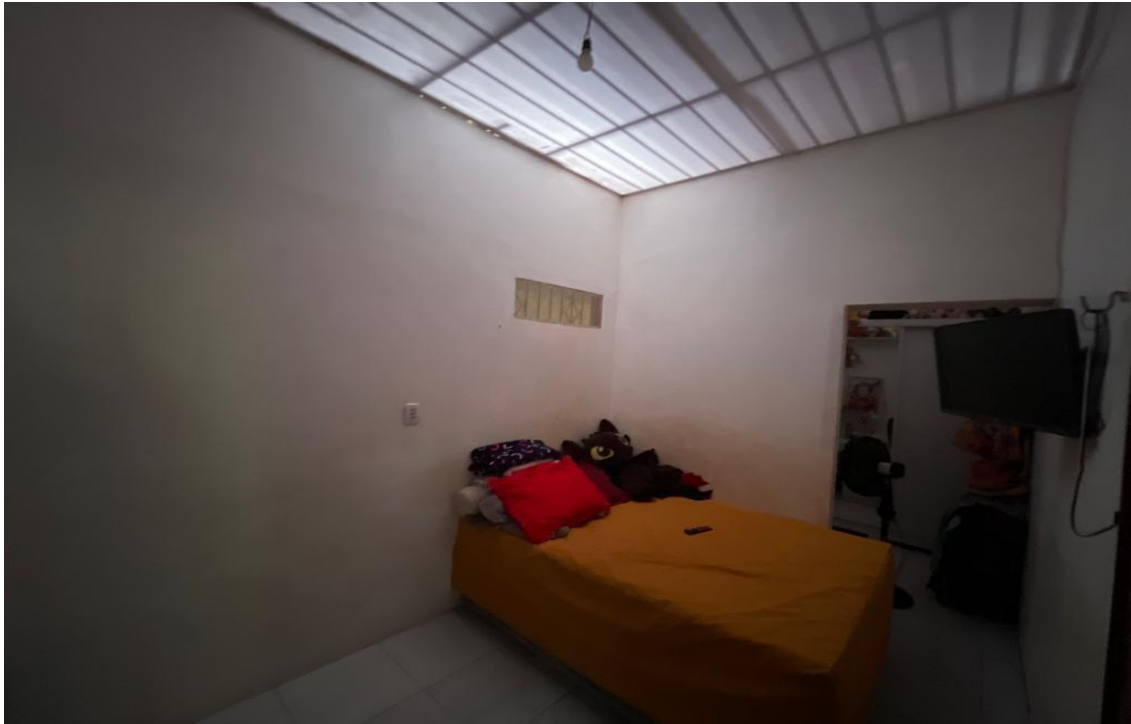
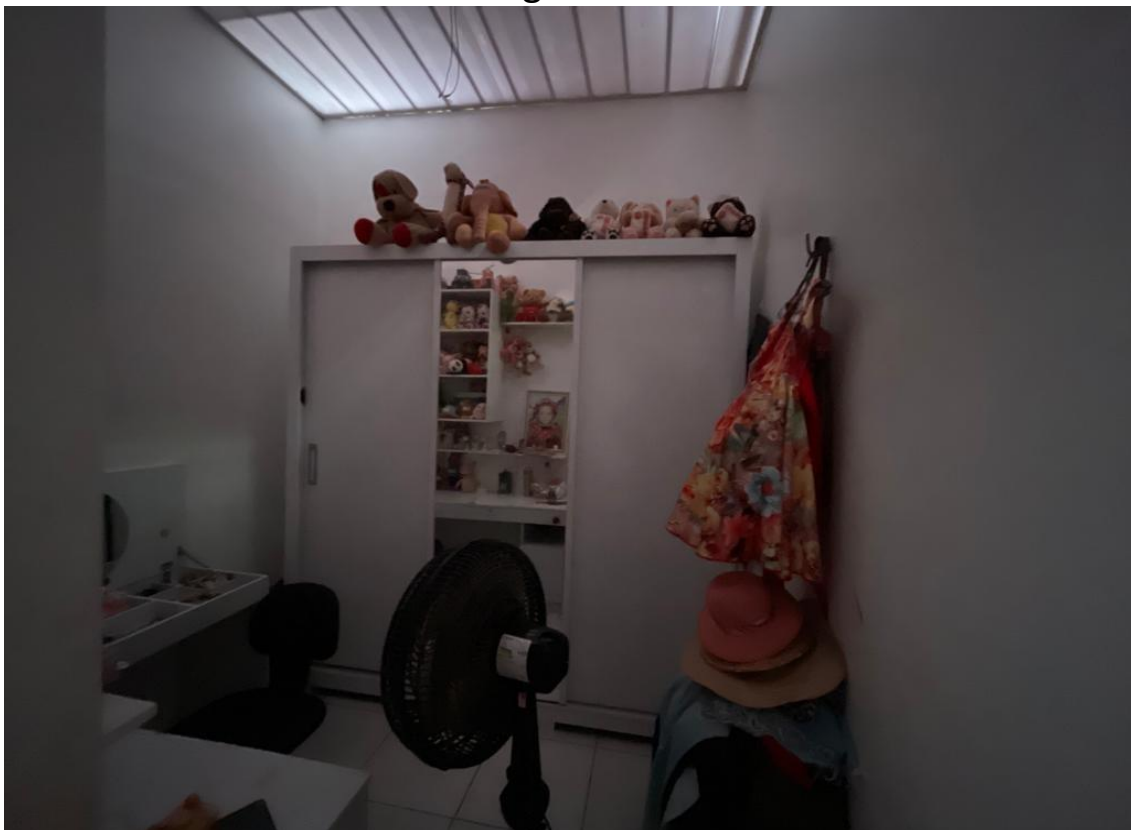
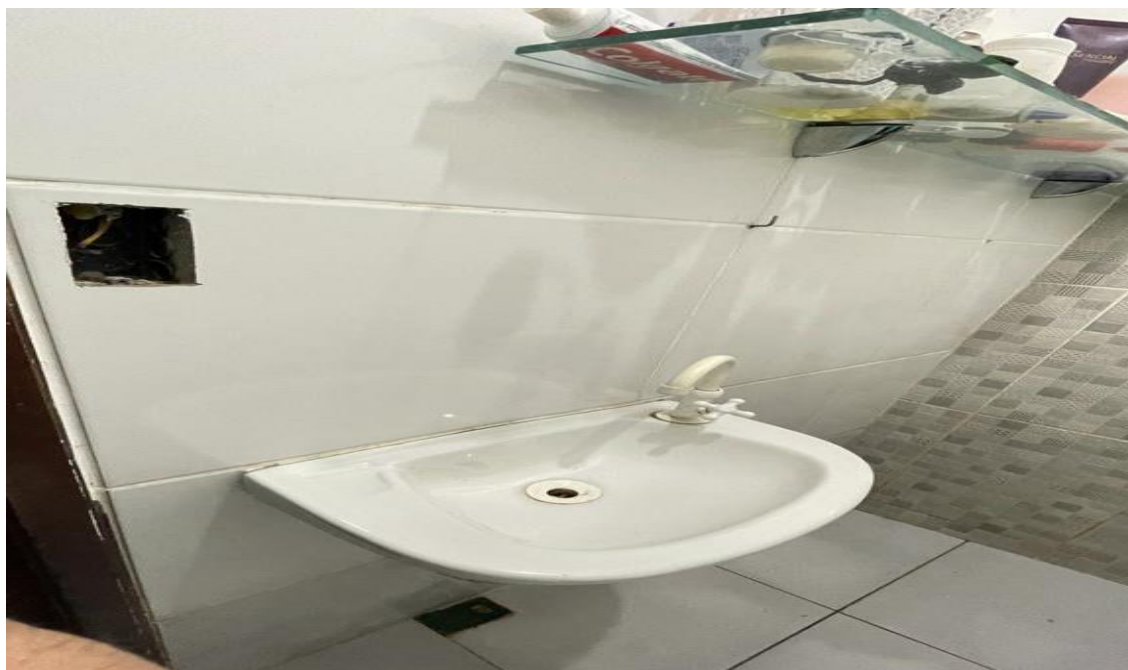
Figura 18 – Suítes: com forro em lambril de pvc, paredes argamassadas e com pintura, piso em lajota cerâmica, banheiro com forro em lambril de pvc, paredes com revestimento cerâmico, portas em madeira, louças sanitárias adequadas para uso adulto, instalações elétricas irregulares.

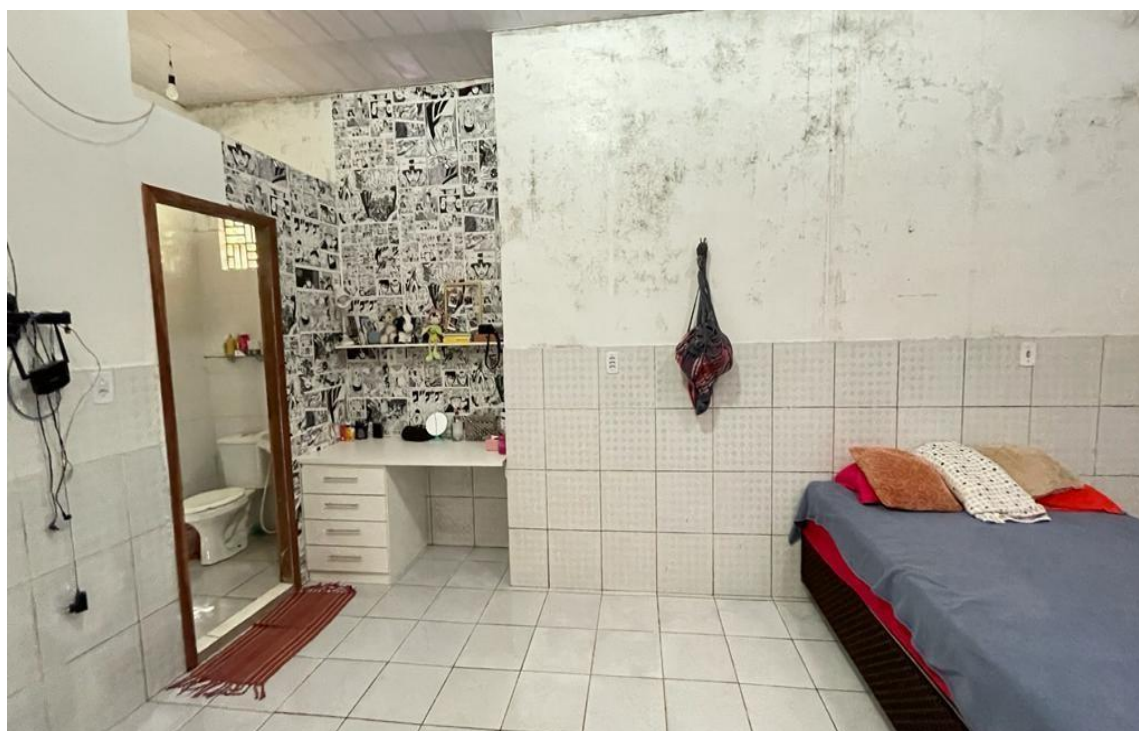
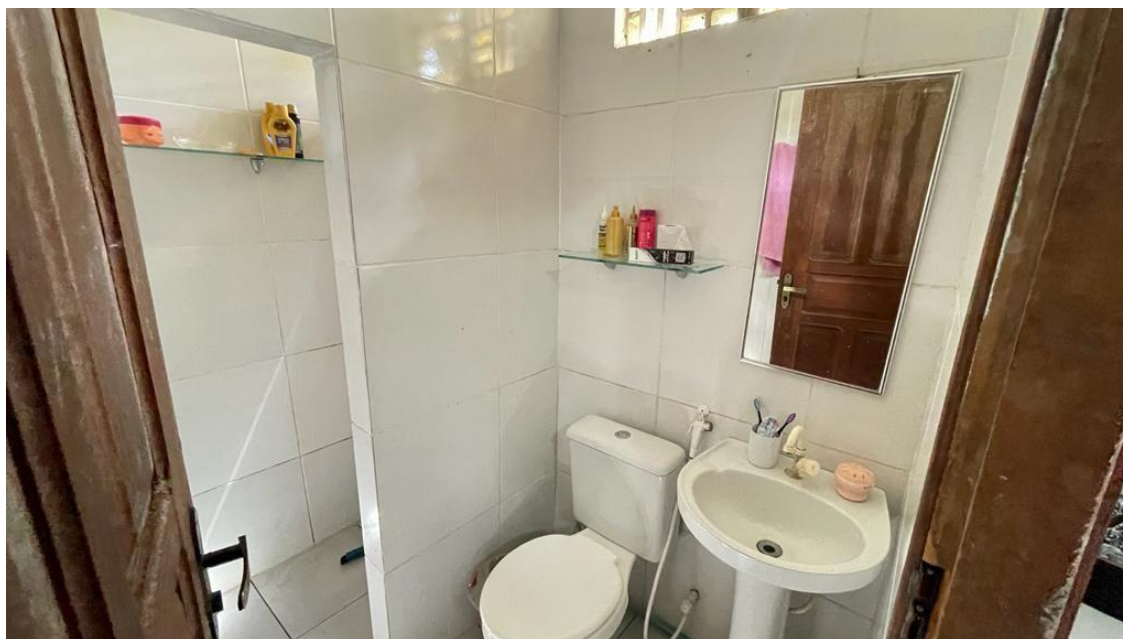
Figura 19 – Suítes: com forro em lambril de pvc, paredes argamassadas e com pintura, presença de morfo, piso em lajota cerâmica, banheiro com forro em lambril de pvc, paredes com revestimento cerâmico, portas em madeira, louças sanitárias adequadas para uso adulto, instalações elétricas irregulares.

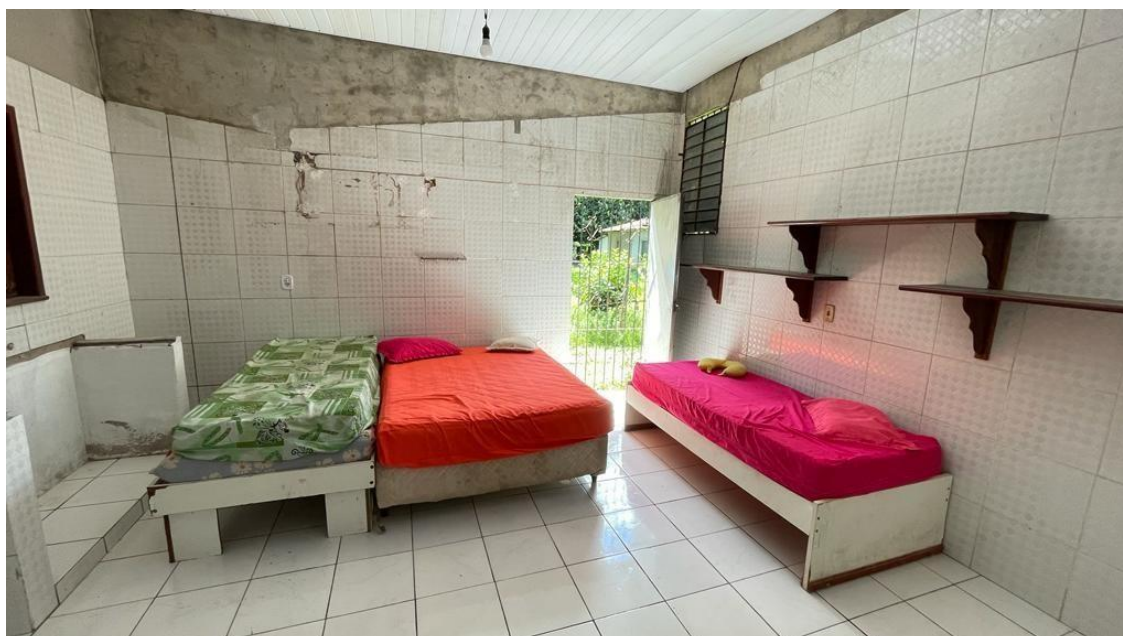
Figura 20 – Quarto: com forro em lambril de pvc, paredes com revestimento cerâmico, piso em lajota cerâmica, portas de 02 (duas)

folhas de madeira, porão de ferro e grade de ferro, cabeamento elétrico irregular.

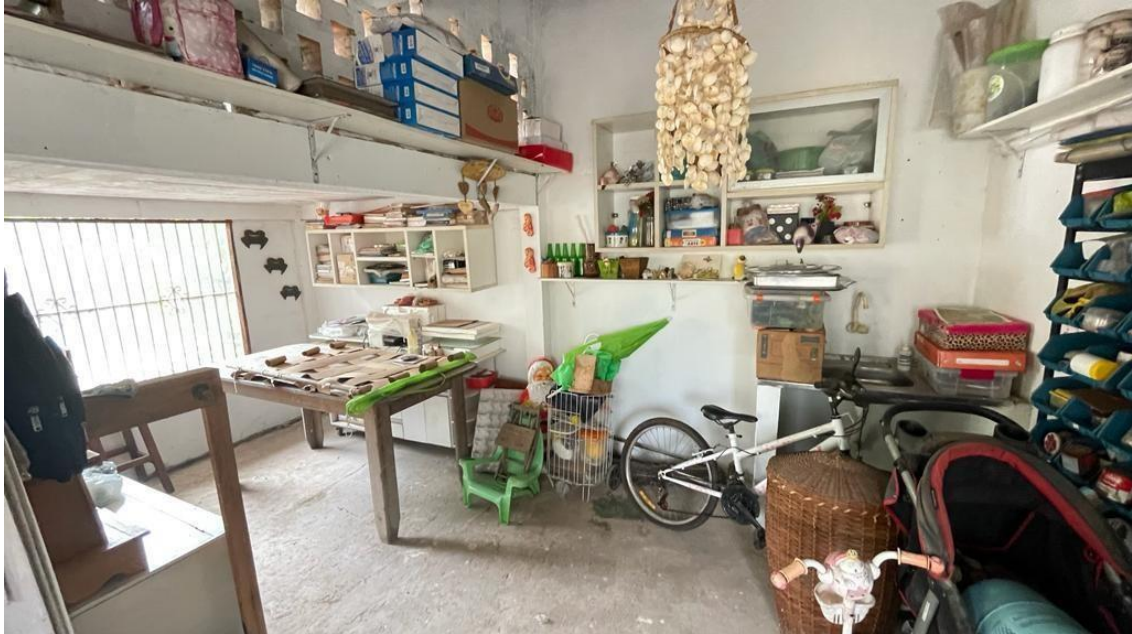
Figura 21 – Sala: paredes com pintura, piso cimentado, portas de madeira, janela com gradil, cabeamento elétrico irregular.

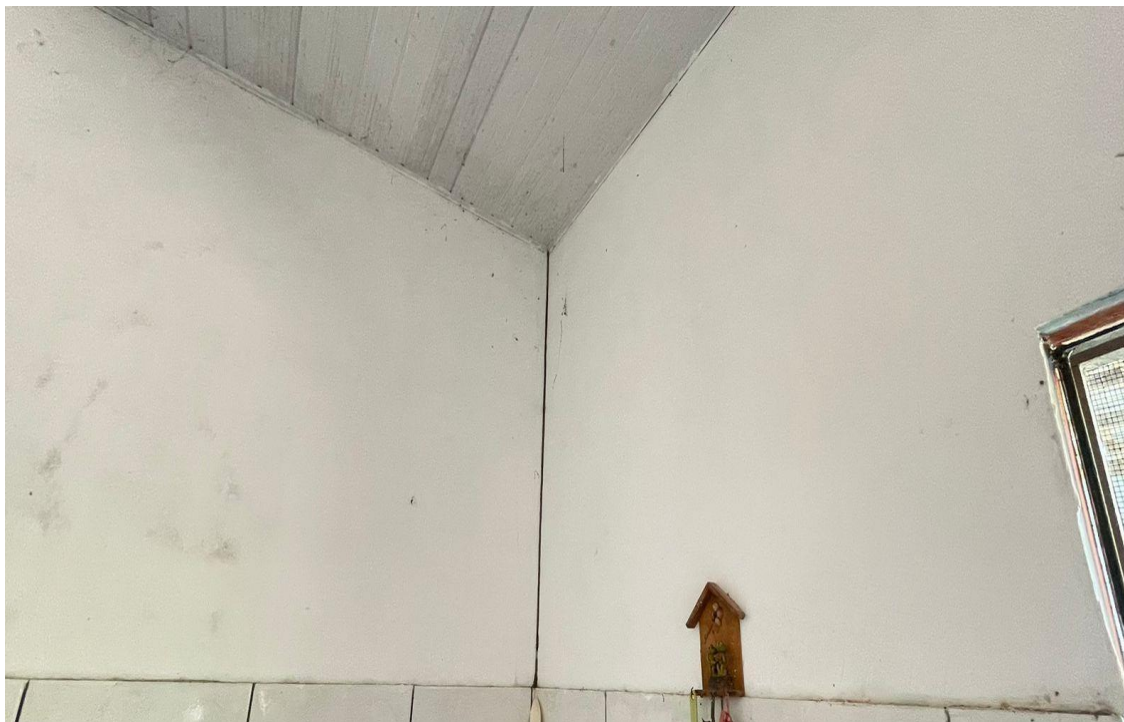
*Indícios de cupim (suíte)*

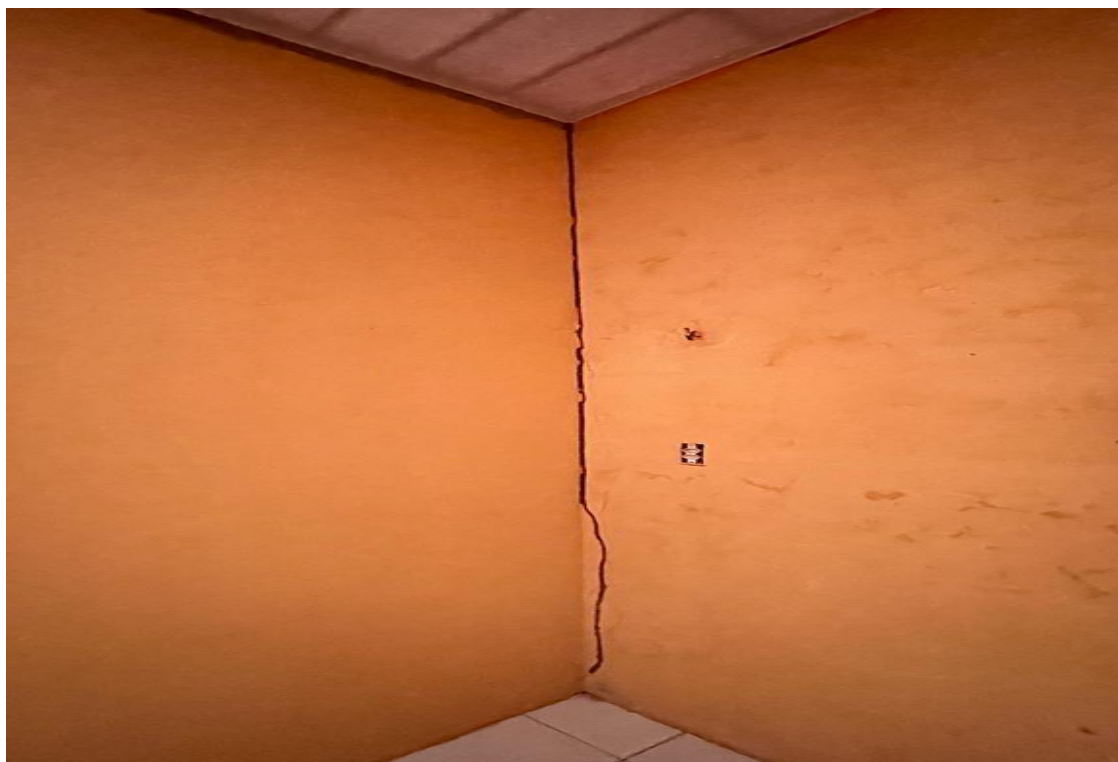
*Indícios de cupim (suíte)*

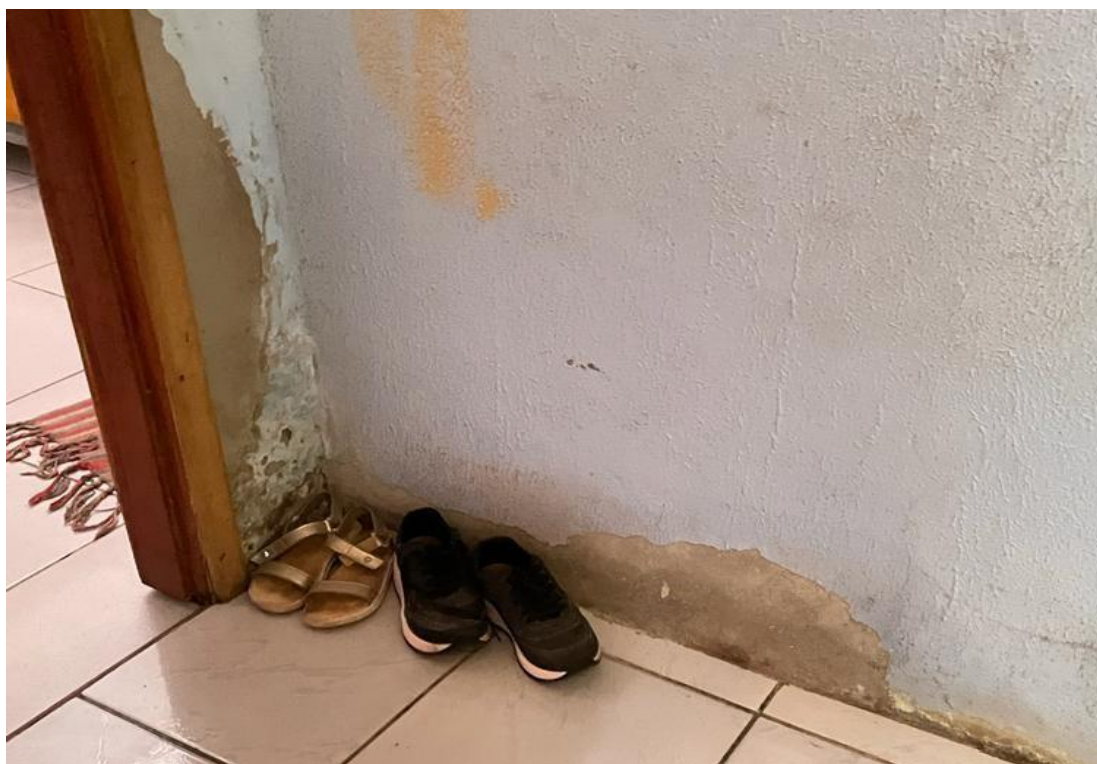
*Presença de umidade (suíte)*

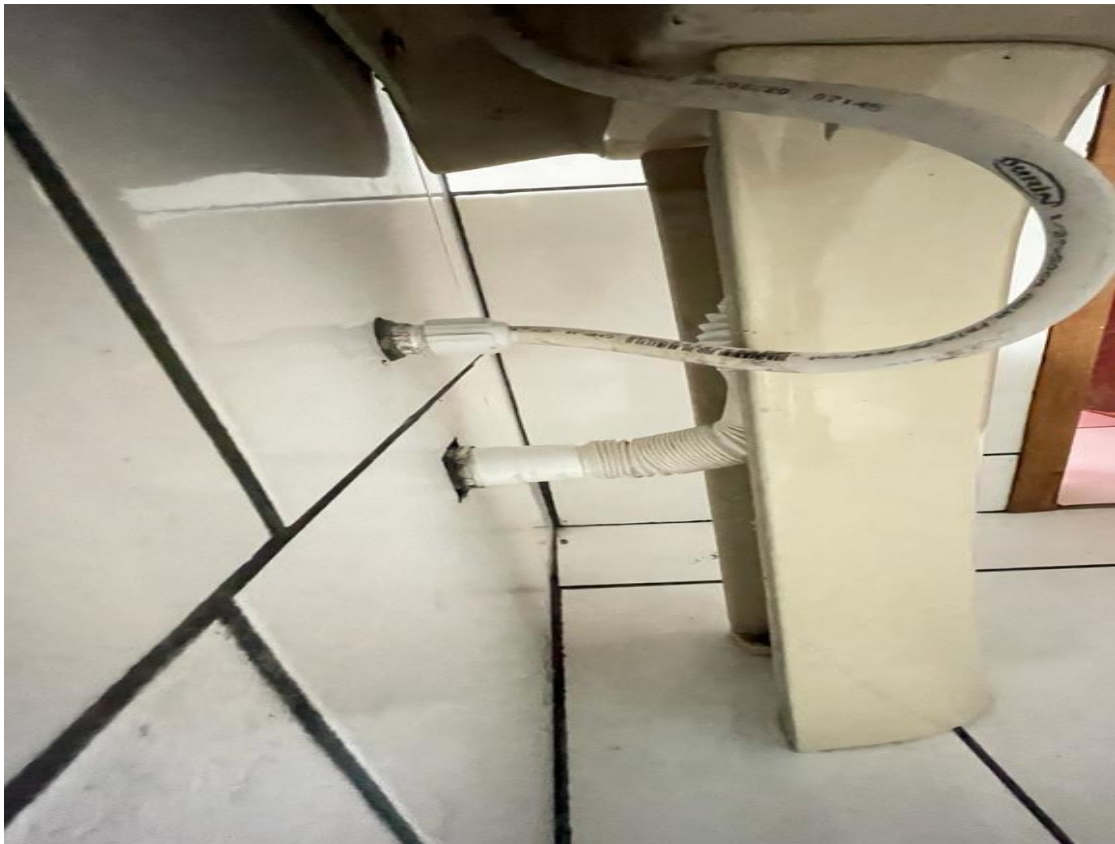
*Gotejamento de mangotes*

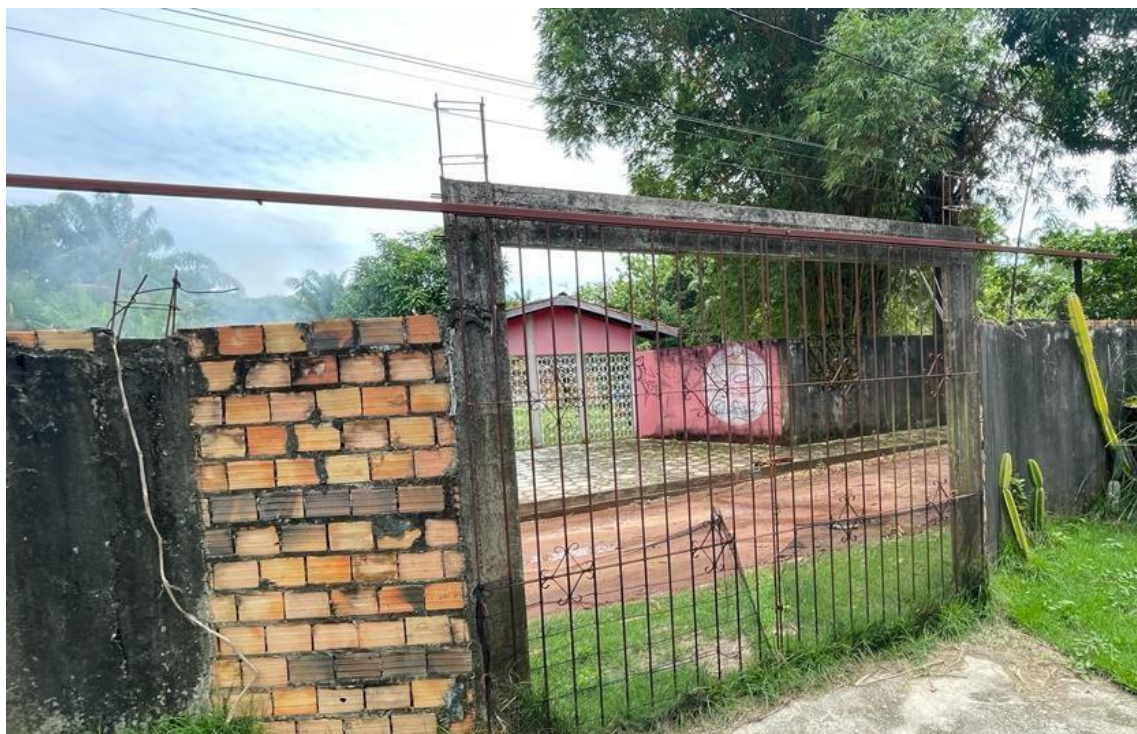
*Demolição de estrutura de concreto*

- 11 – Rampa pequena nos ambientes com desnível **(PROPRIETÁRIO)**;
- 12 – Demolição de viga para entrada e guarda do ônibus da escola **(PROPRIETÁRIO)**;

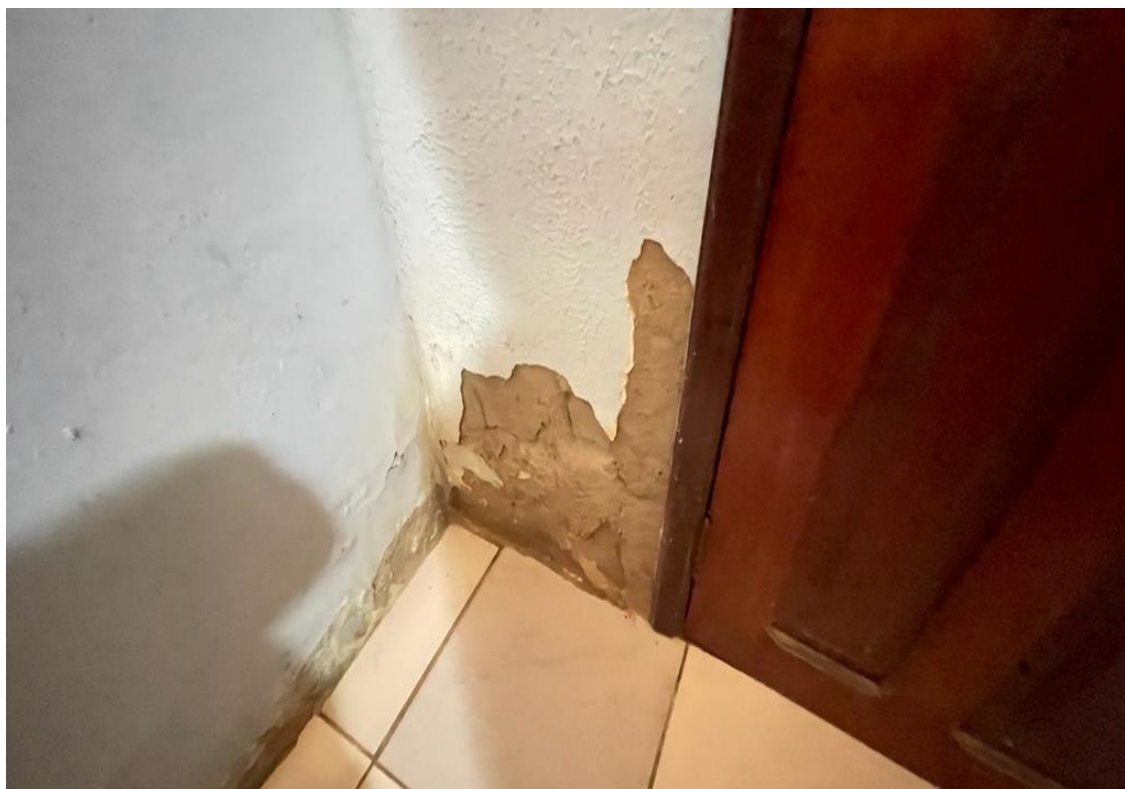
*Revestimento de reboco, estourando (suíte)*

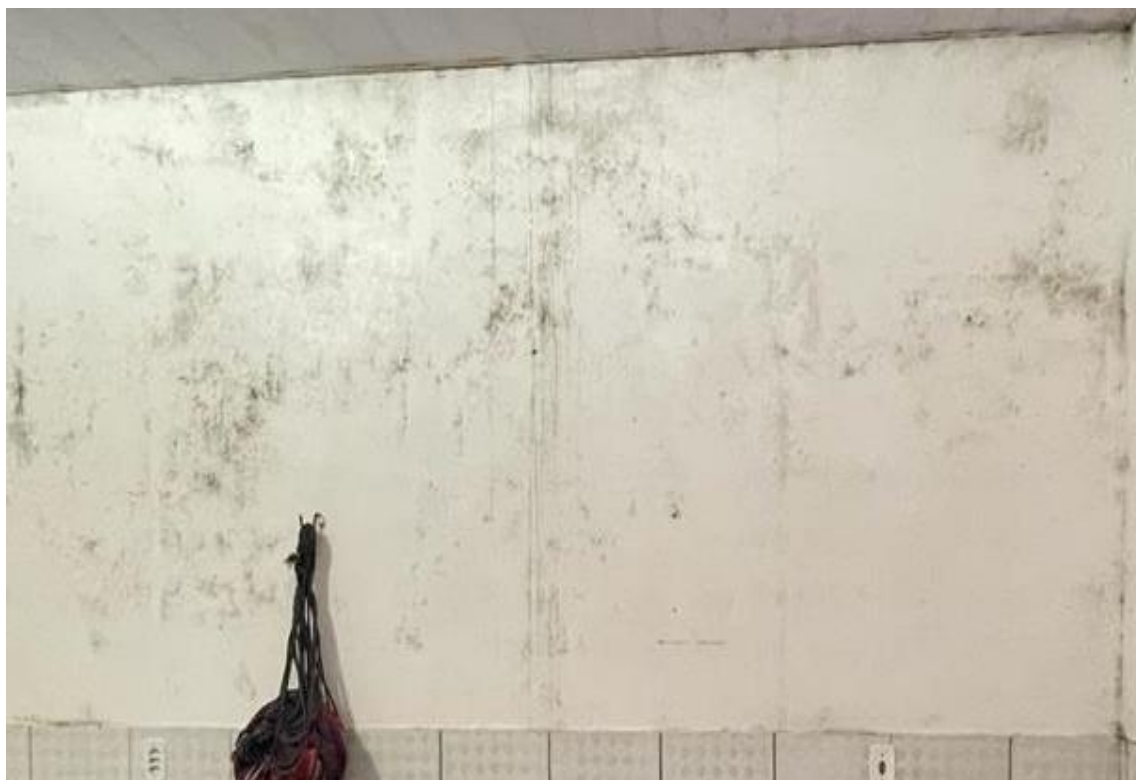
*Presença de morfo em parede (suíte)*
