## **LAUDO TÉCNICO DE AVALIAÇÃO DE IMÓVEL**

**1.1** - Objeto: Imóvel rural;

**1.2** - Endereço do imóvel: Rua Avelino Monteiro, 150, Distrito DAOUT — Belém-Pa.

**2.1 - Interessado:** Secretaria Municipal de Educação – SEMEC;

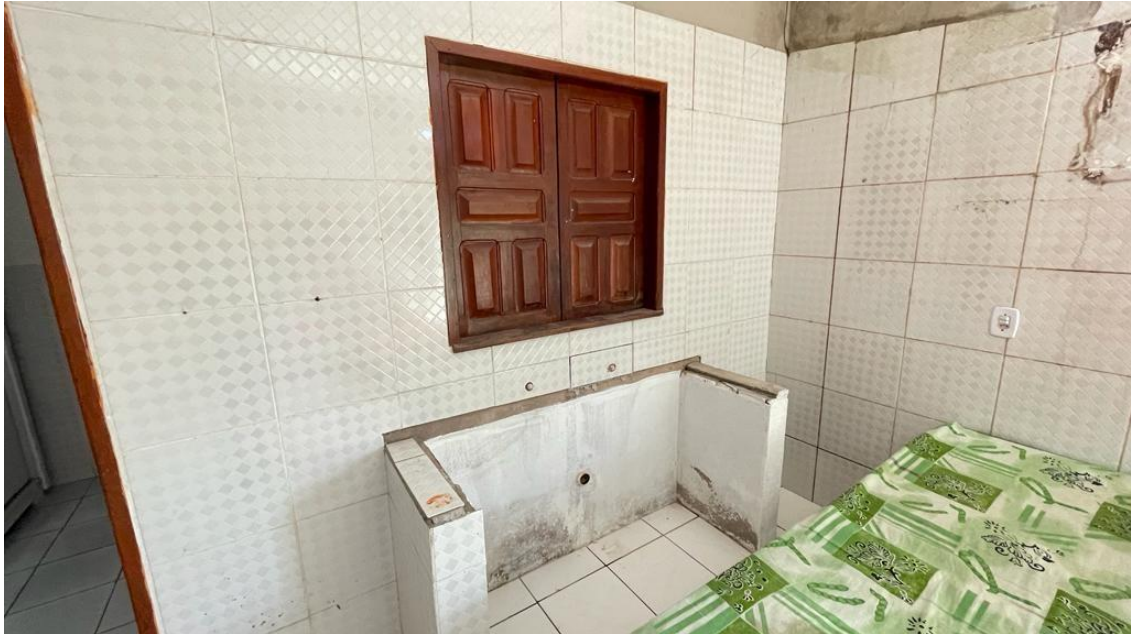
*Demolição de membro em alvenaria com revestimento cerâmico.*

- 08 – Revisão de esquadrias, portas e janelas. **(PROPRIETÁRIO)**;
- 09 – Demolição de alvenaria **(PROPRIETÁRIO)**;
- 10 – Limpeza área externa **(PROPRIETÁRIO)**;
