**LAUDO DE VISTORIA DE IMÓVEL N.º 002/2014**

Vistoria executada no Imóvel situado à: Avenida das Orquídeas, s/n.º – Bairro Solar das Águas.

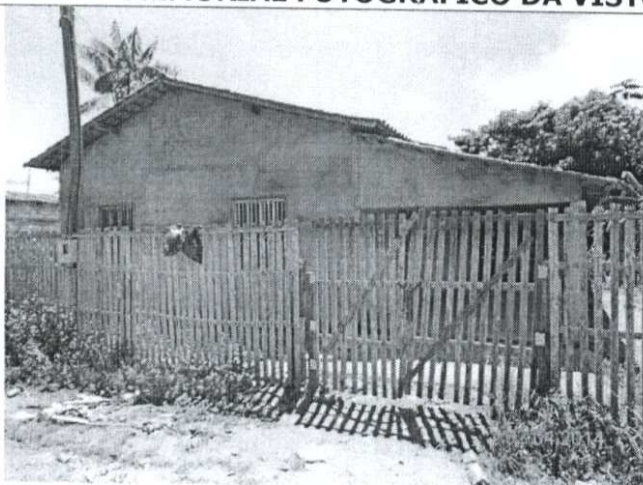
Imagem 01: Fachada frontal da edificação;

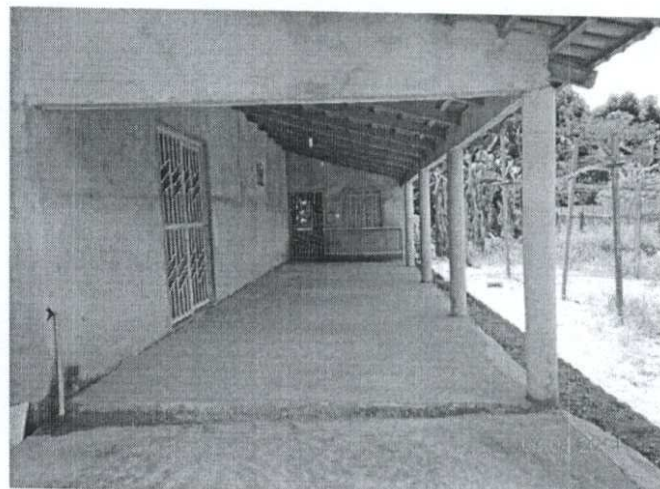
OBSERVAÇÕES: Na varanda existe apenas o contra piso, o piso ainda não foi executado, o imóvel não foi pintado com as cores padrão da Prefeitura, algumas portas e janelas não foram assentados os vidros, e o terreno foi cercado com cerca tipo "balaustre", a edificação não obedece as normas e padrões exigidos para portadores de necessidade especiais.

Imagem 02: Vista da entrada principal (varanda);

- Fazer muro de fechamento em alvenaria do terreno, a fim de melhorar a segurança do local;
- Adequar os banheiros para os portadores de necessidades especiais e entrada principal;
- Colocar os vidros das esquadrias;
- Tendo como prioridade os pontos elencados reprovados e marcados com (X), conforme discriminado. Após o cumprimento o Setor de Engenharia retornará ao local para realização de nova vistoria.

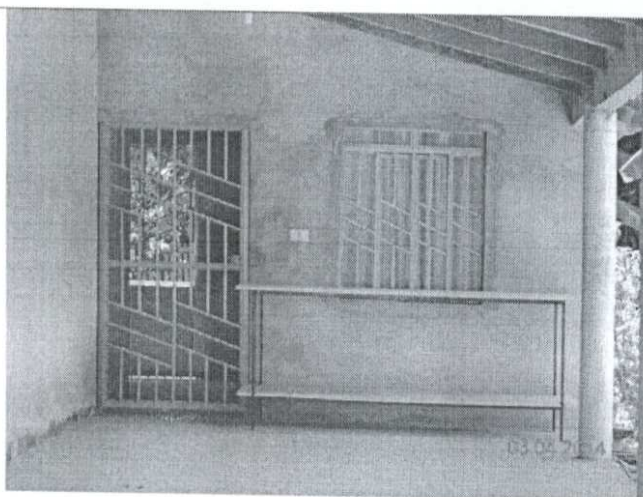
Imagem 03: Vista das esquadrias portas e janelas;

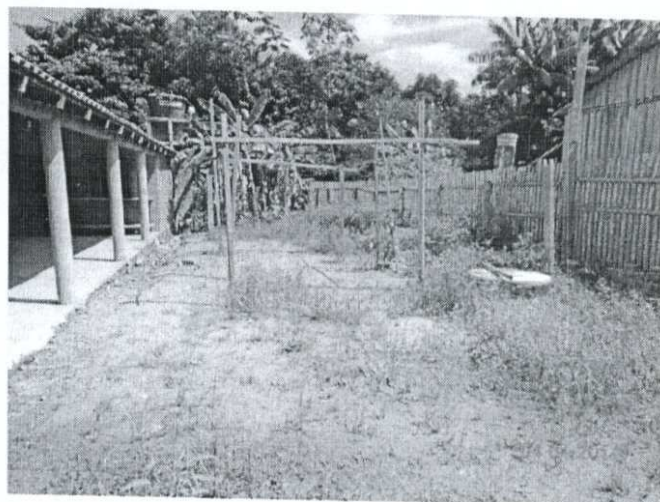
a) Fechaduras, chaves internas e externas, bomba elétrica, caixa d'água e poço. Em perfeito estado de conservação? ( X ) Sim ( ) Não

Imagem 04: Vista do poço e caixa d'água;
