LAUDO DE VISTORIA DE LEVANTAMENTO DE RISCO Nº 002/2023

LAUDO DE VISTORIA DE LEVANTAMENTO DE RISCO Nº 003/2023

LEVANTAMENTO E CARACTERIZAÇÃO DA ÁREA INUNDADA NO BAIRRO NOVO SÃO FRANCISCO.

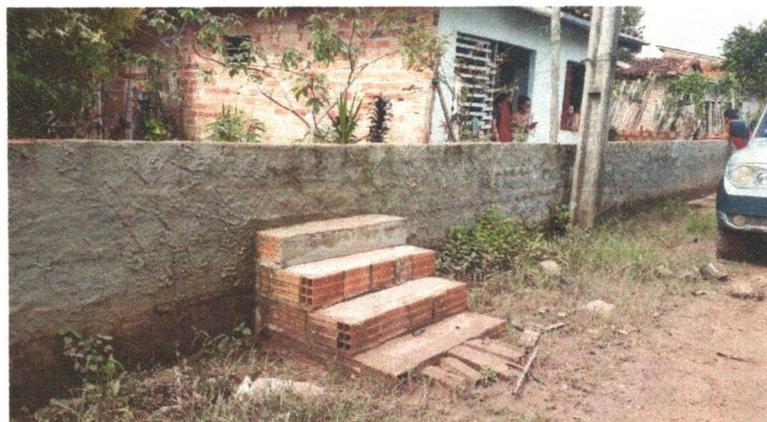
Situação 01. Frente da residência no dia seguinte ao alagamento.

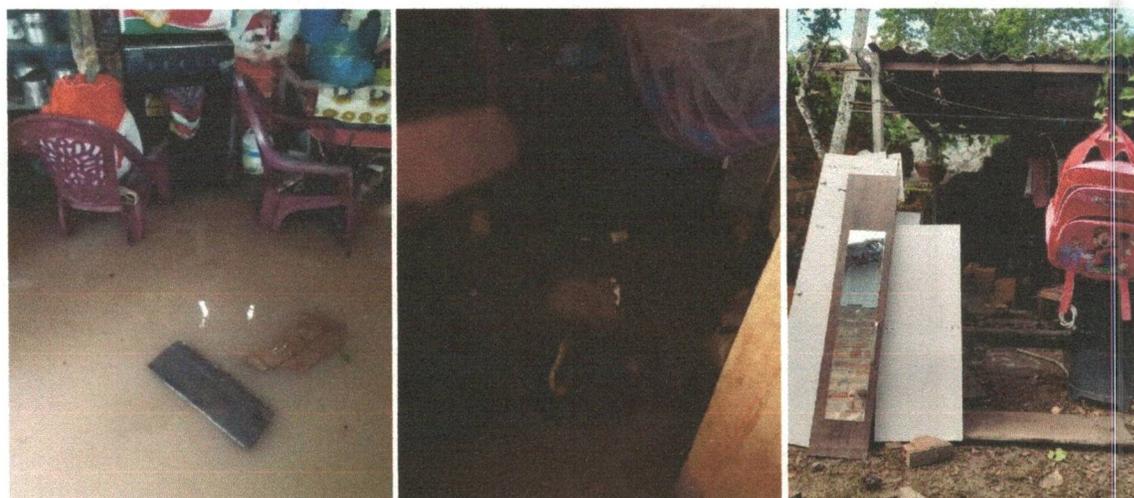
Situação 02. Vista parte interna da residência. Onde vemos os bens da família durante o alagamento e prejuízos causados.

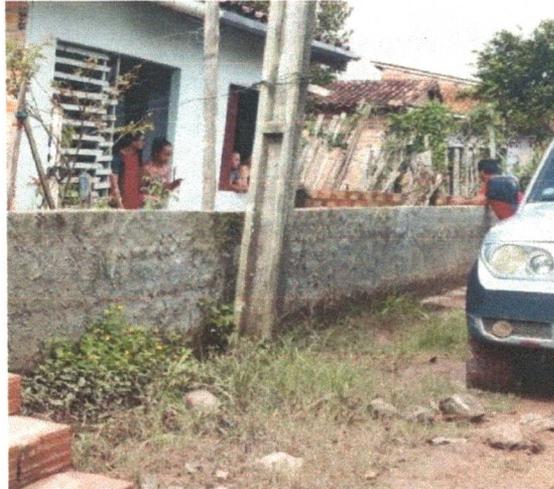
- Ao vistoriar o local, objeto da vistoria, foi verificado que existe um **Risco Alto de Colapso Estrutural da Residência** por conta do desgaste provocado pelos constantes alagamentos e o escoamento das águas pluviais que passam na rua e se concentram aos arredores da residência;

- Constatei várias anomalias estruturais no local devido as infiltrações de água, comprometendo a base da residência e dos muros próximos que já estão cedendo;

Situação 01. Frente da residência no dia seguinte ao alagamento.

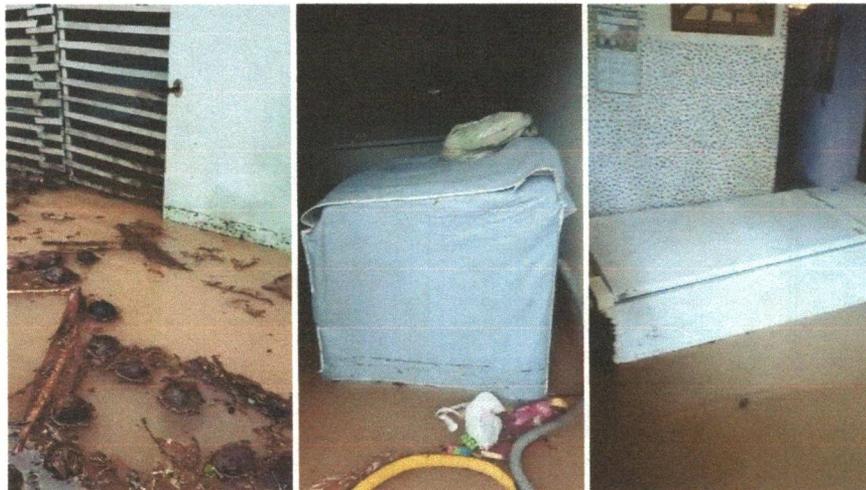
- A proprietária reside no local com a filha e uma tia.
- Bens danificados pelo alagamento: geladeira, 02 ventiladores, fogão, armário, 02 guarda roupas, colchão de casal, máquina de lavar roupas, micro-ondas, documentos pessoais e roupas.

Situação 02. Vista da residência. Onde vemos os bens da família durante o alagamento e prejuízos causados.

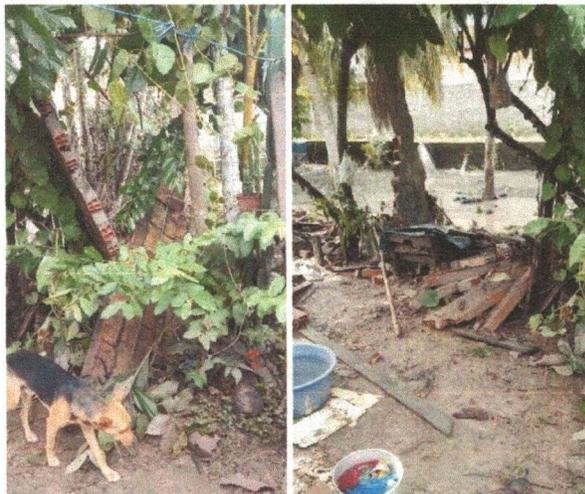
Situação 03. Vista do muro da residência que caiu durante o alagamento.
