## LAUDO TÉCNICO DE VISTORIA

- 1 - Análise da real situação da estrutura física do imóvel localizado na Rua 02 Quadra 107 Lote 38, Setor Park dos Buritis III, Redenção-PA.
- 2 - Indicar modificações ou adaptações a serem realizadas para melhorar o acesso e uso do imóvel no tocante as normas regulamentadoras em ambientes de uso Público.

O imóvel objeto de perícia esta localizado na Rua 02(dois), quadra 107, Lote 38, Setor Park dos Buritis III, Redenção, Pará.

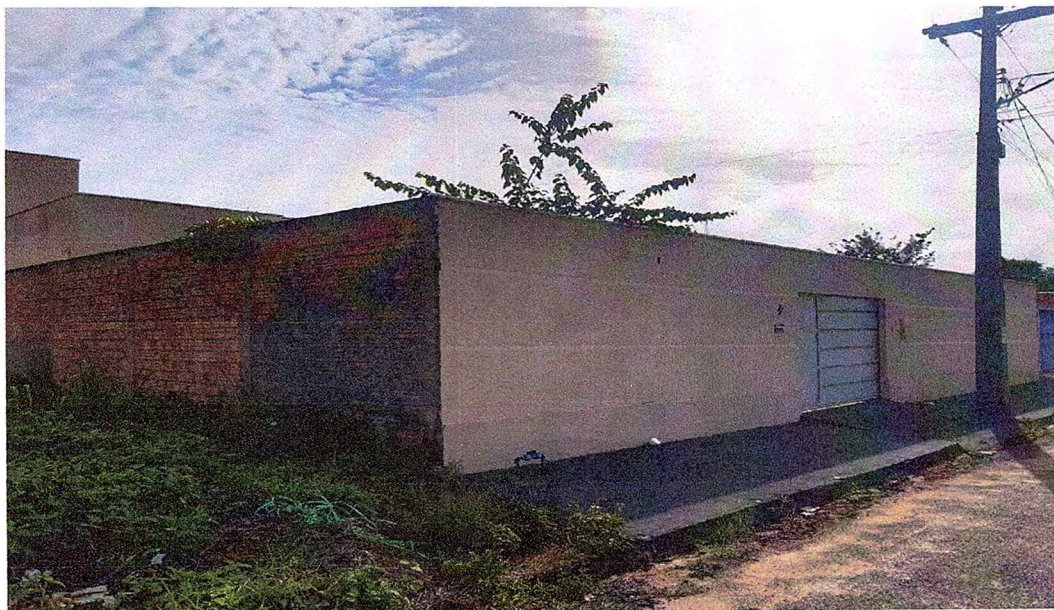
*Figura 04 – Passeio Público com necessidade de adaptações para acesso a cadeirantes*

As áreas de qualquer espaço ou edificação de uso público ou coletivo devem ser servidas de uma ou mais rotas acessíveis. A rota acessível é um trajeto contínuo, desobstruído e sinalizado, que conecta os ambientes externos e internos de espaços e edificações, e que pode ser utilizada de forma autônoma e segura por todas as pessoas. A rota acessível externa incorpora estacionamentos, calçadas, faixas de travessias de pedestres (elevadas ou não), rampas, escadas, passarelas e outros elementos da circulação. Observa-se a necessidade de adaptação dos acessos a edificação, obstáculos sobre o passeio acesso externo e Degraus no acesso.

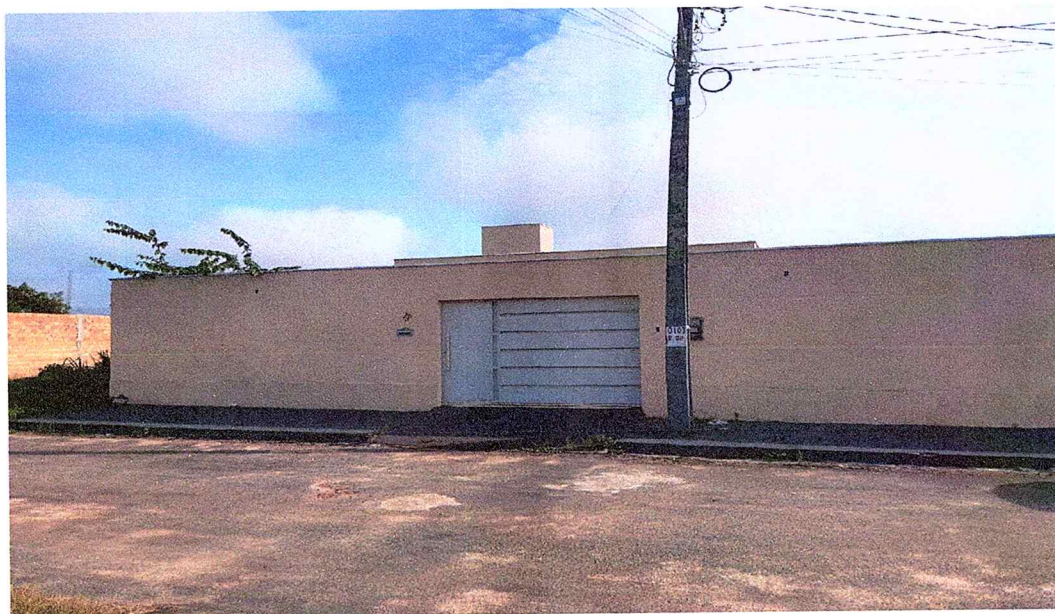
*Figura 05 – Passeio Público com necessidade de adaptações para acesso a cadeirantes*

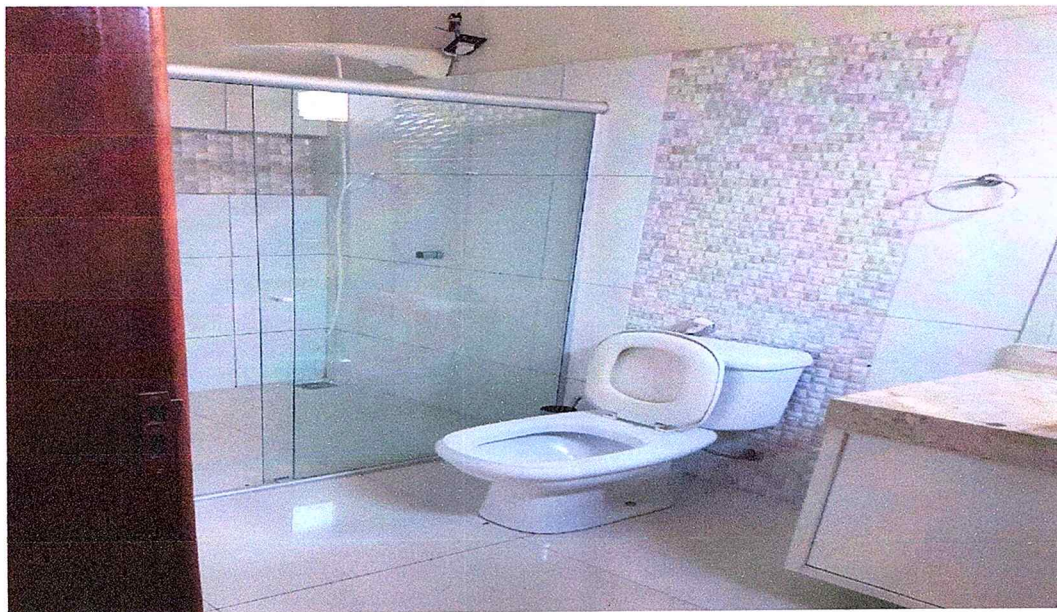
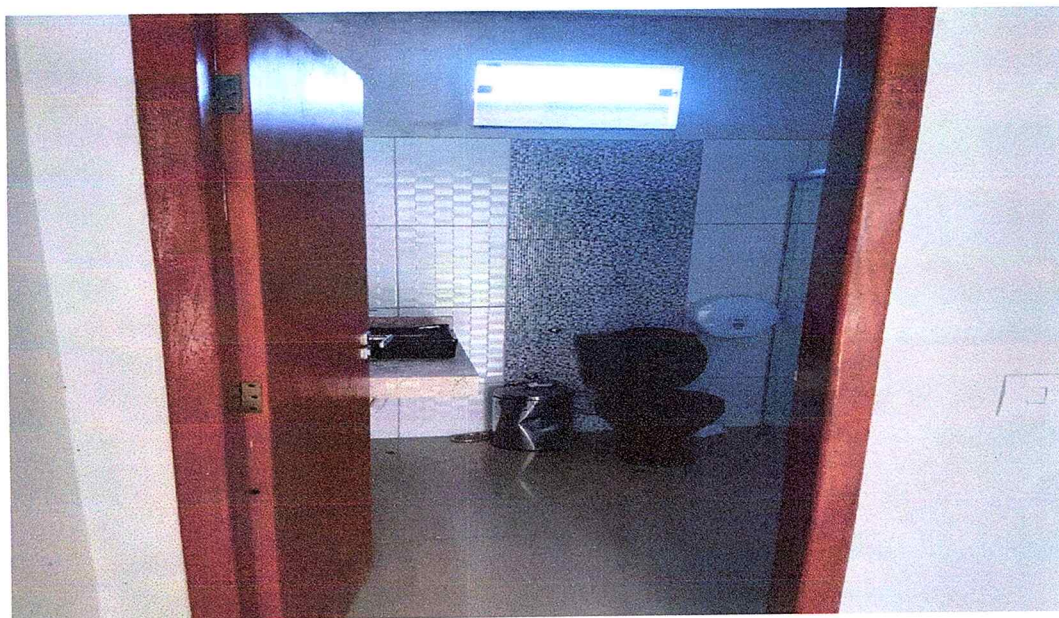
Figura 08 – Banheiros internos

Sistema Sanitário não apresenta danos aparentes, indico que seja avaliado por um profissional (pedreiro), no sentido de identificar algum tipo de vazamento ou peças com necessidade de substituição.

Há necessidade de adaptação de banheiro para uso público com acessibilidade para cadeirante, utilizando-se de barras de apoio, portas com abertura externa e larguras mínimas segundo normativas.

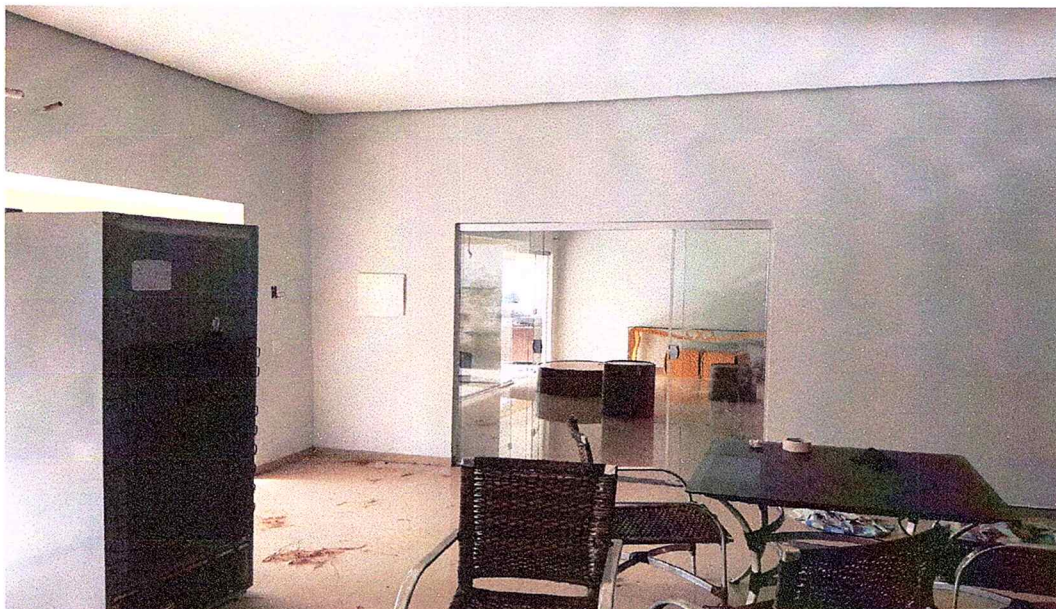
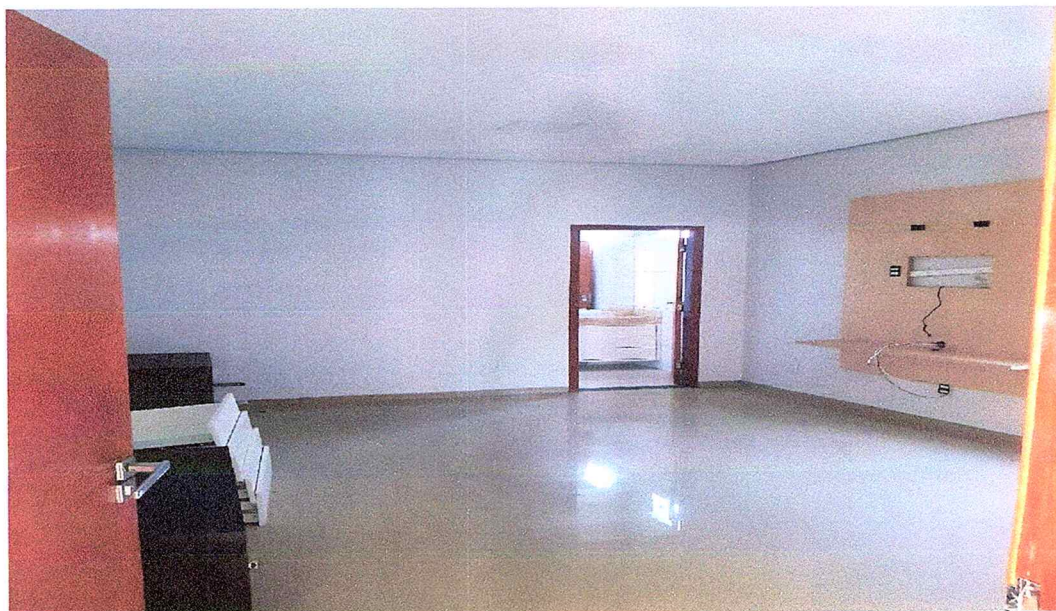
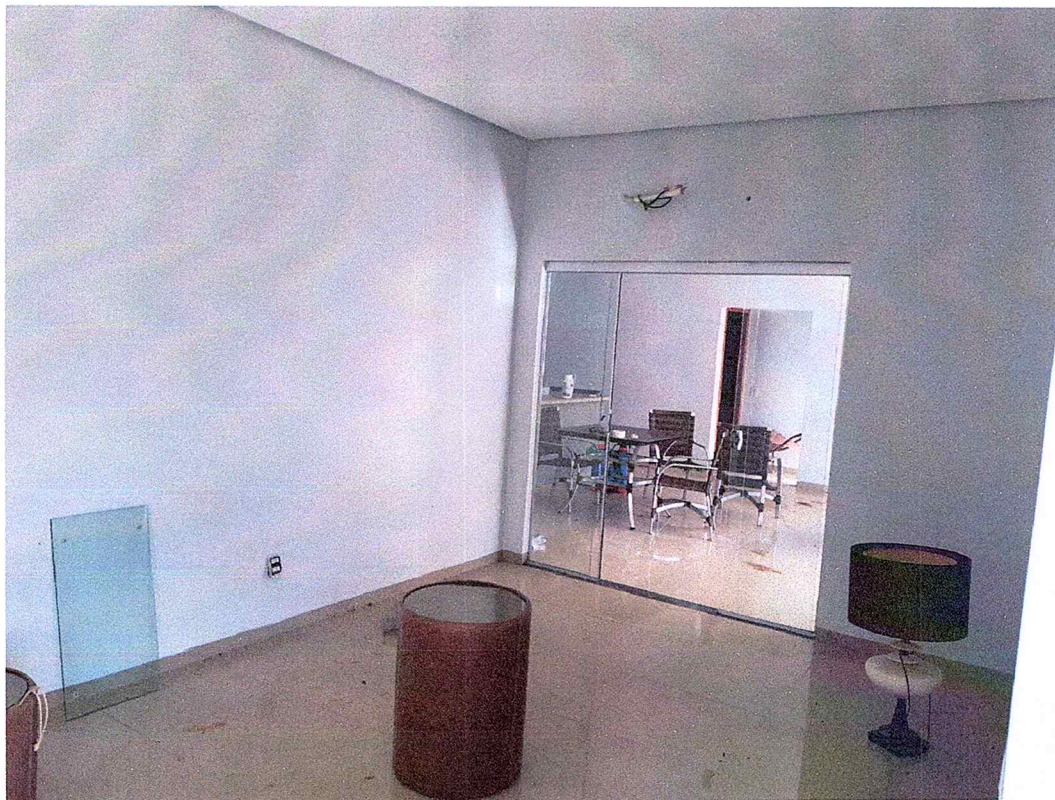
Figura 10 – Paredes

Alvenaria e fechamento de um modo geral encontram-se em boas condições de uso, sem patologias aparentes, infiltrações, danos nos telhados. Caso necessário terá que ser feito uma vistoria mais próxima das estruturas para identificar relatar melhor.

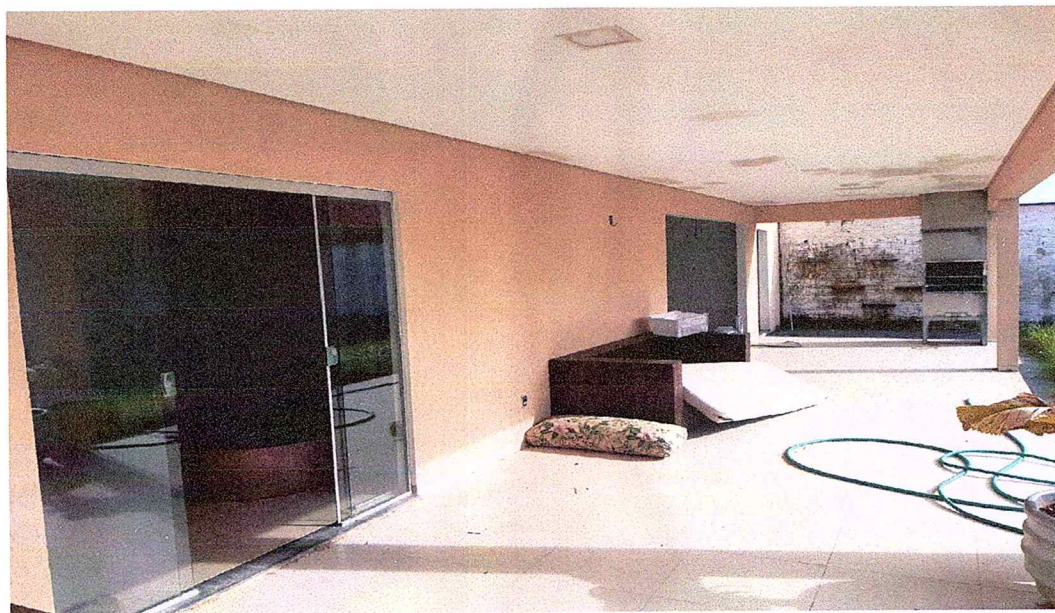
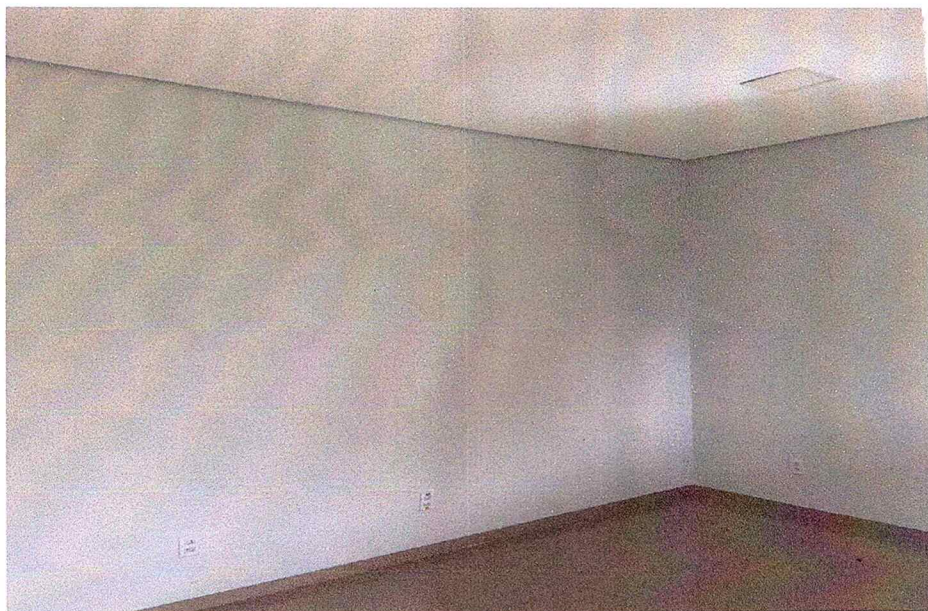
Figura 13 – Forro

Encontra-se em boas condições de uso, foi identificado que passou por reformas recentemente. Caso necessário terá que fazer alguns reparos com passar do tempo.

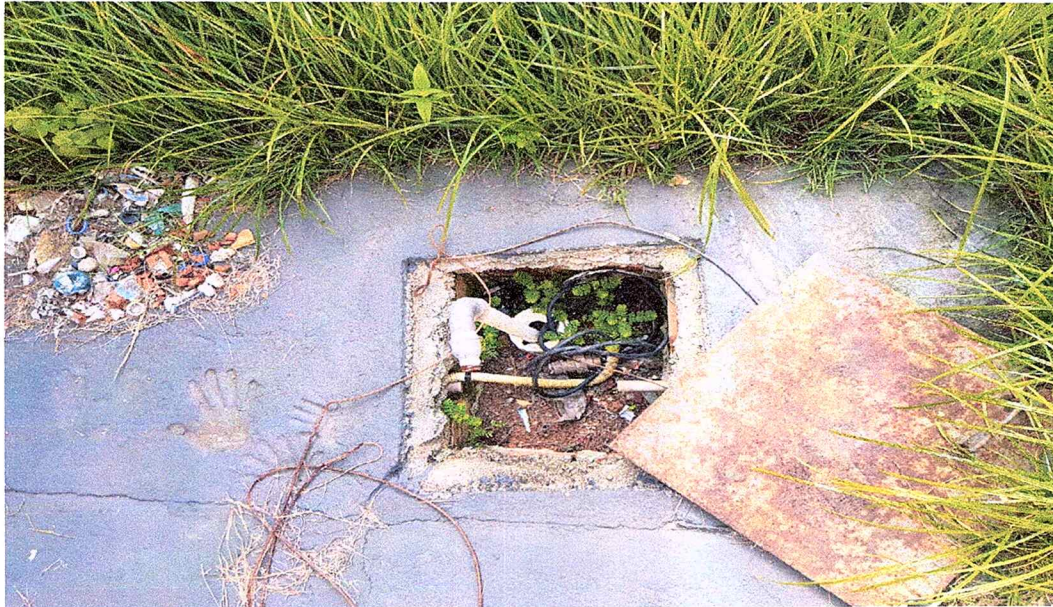
Figura 16 – poço sem uso

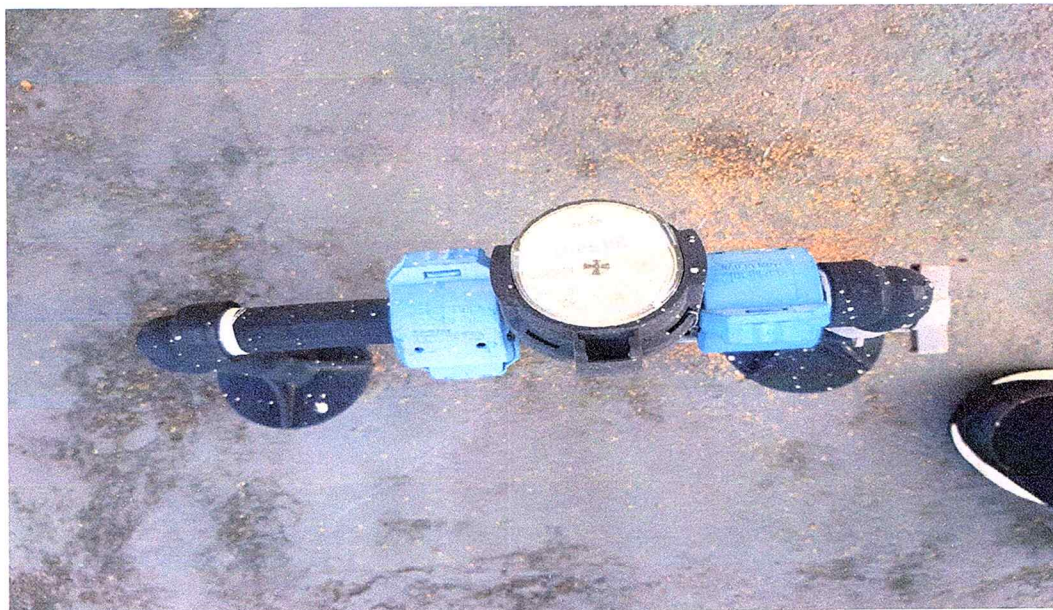
Figura 16 – hidrômetro p/ uso do imóvel
