## LAUDO TÉCNICO DE AVALIAÇÃO DE IMÓVEL

1.1 - Objeto: Avaliação do imóvel para procedimento de locação pela **Secretaria Municipal de Educação e Cultura – (SEMEC)**.

1.2 - Endereço do imóvel: Rua Amazônia, Quadra E, nº 14, Final da Rua do Ranário, Bairro do Tapanã - Belém/PA.

Avaliar o imóvel a fim de definir seu valor de mercado para utilização do imóvel para sediar EMEIF PROF<sup>a</sup>. ALDAIR NERY LOPES

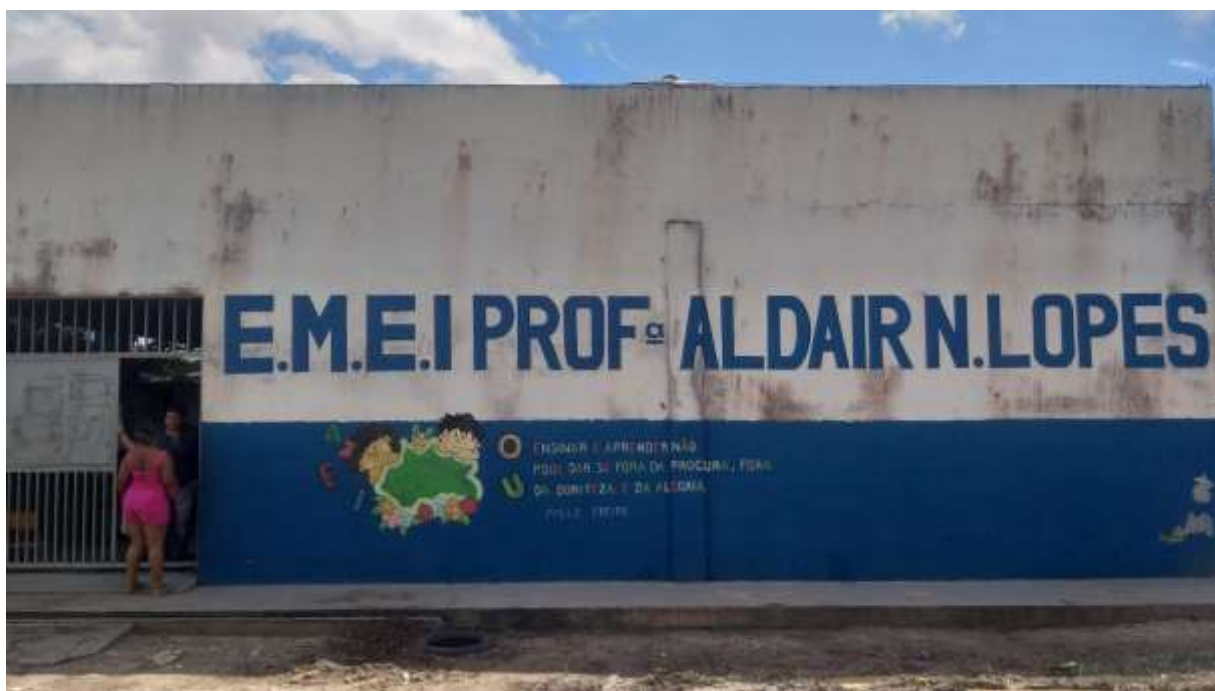
FOTO 01 – PINTURA DA FACHADA DA ESCOLA

1. Forro do banheiro das crianças e recolocação de uma sala de aula (Proprietário);
2. Piso cimentado da área de areia (Proprietário);
3. Pintura geral da escola (Proprietário);

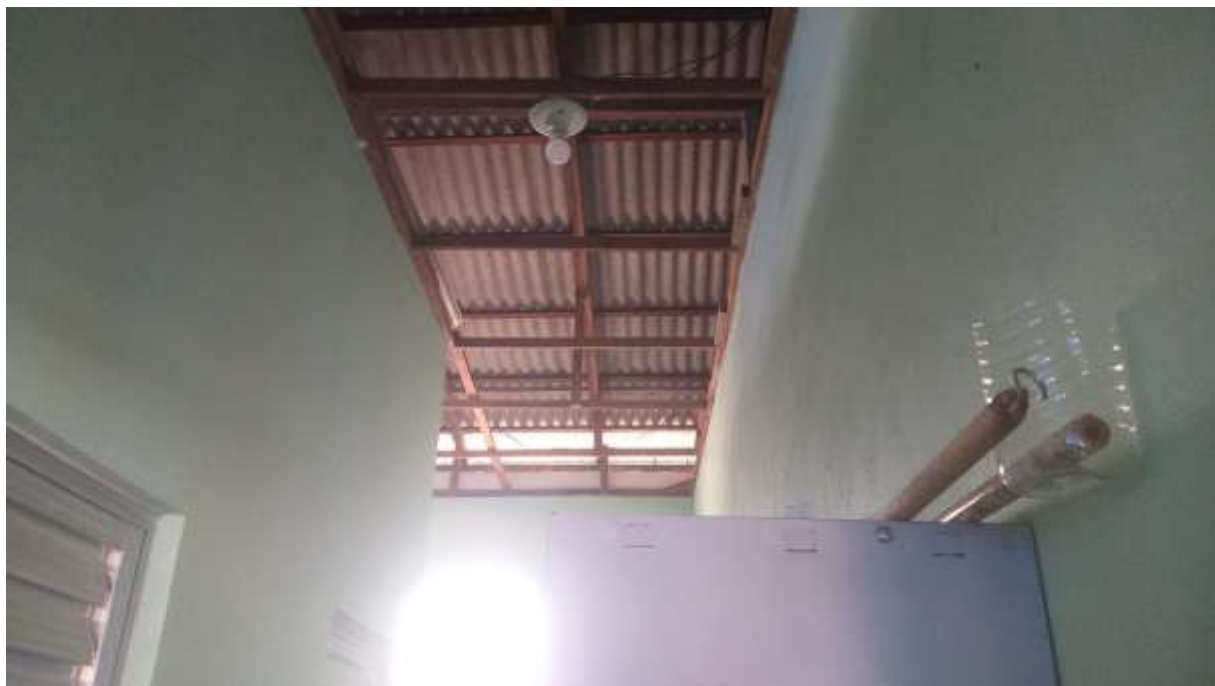
FOTO 02 – FORRO DE PVC NO BANHEIRO DAS CRIANÇAS

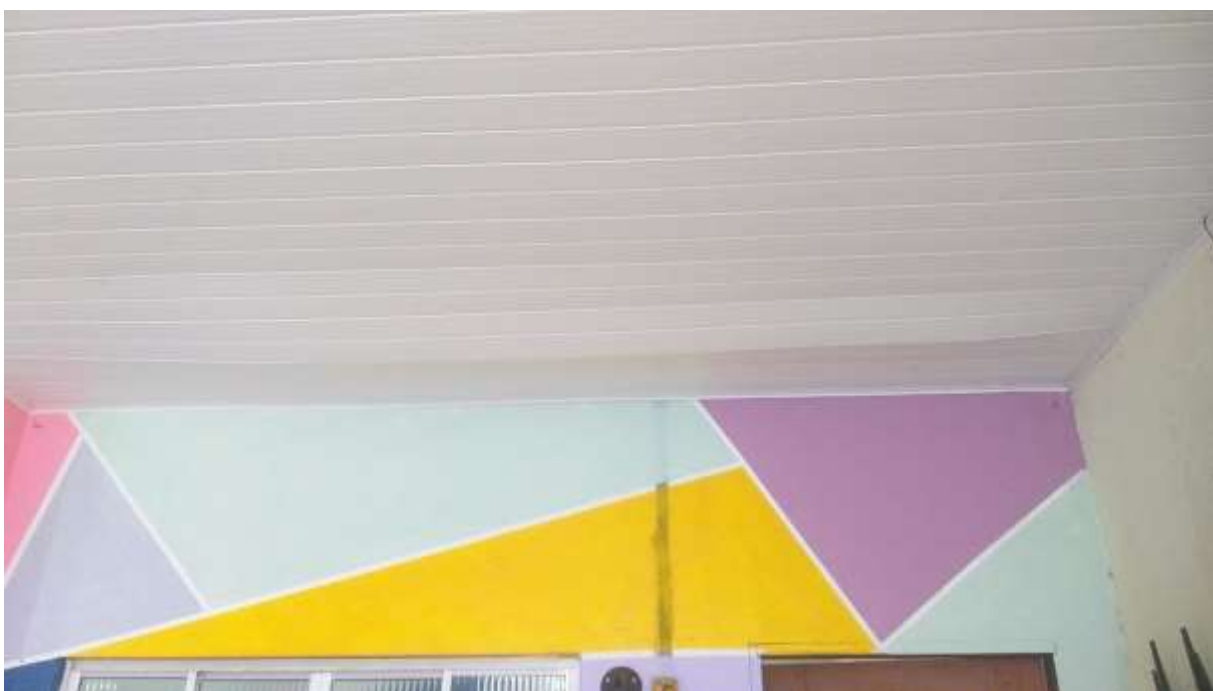
FOTO 03 – CORRIGIR FORRO DE PVC QUE ESTÁ SOLTANDO

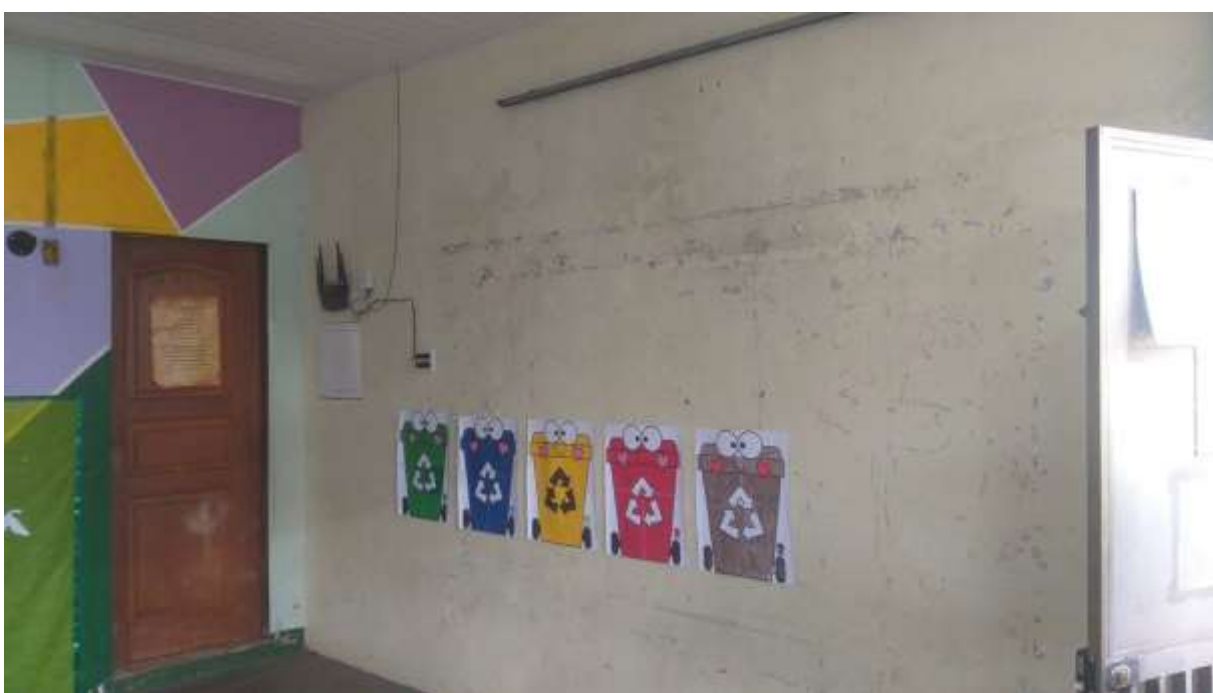
FOTO 04 – PINTURA DE SALA DE AULA
