**LAUDO DE VISTORIA - ALUGUEL**

UNIDADE BÁSICA DE SAÚDE - UBS CIDADE JARDIM / SEMSA

- O imóvel está localizado na Av. dos Ipês, Qd. 93, Lt. 10  
- Cidade Jardim, Parauapebas-PA

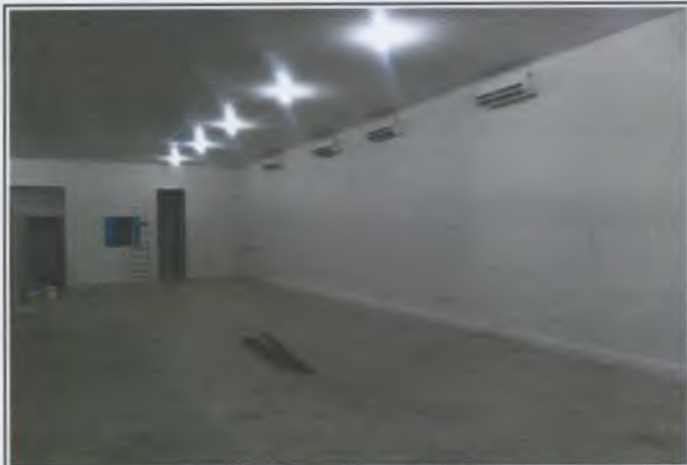
Foto 01: Vista geral interna do galpão

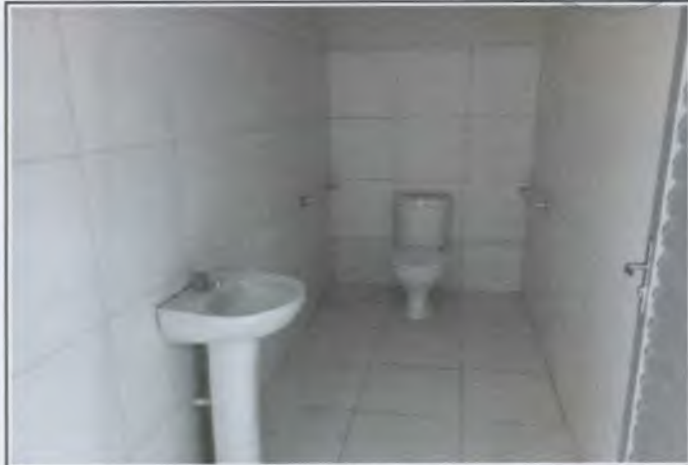
Foto 02: Banheiro recepção

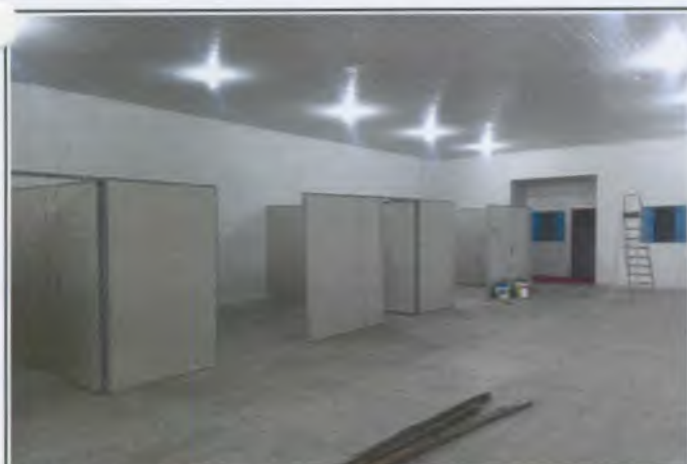
Foto 03: Divisórias Navais

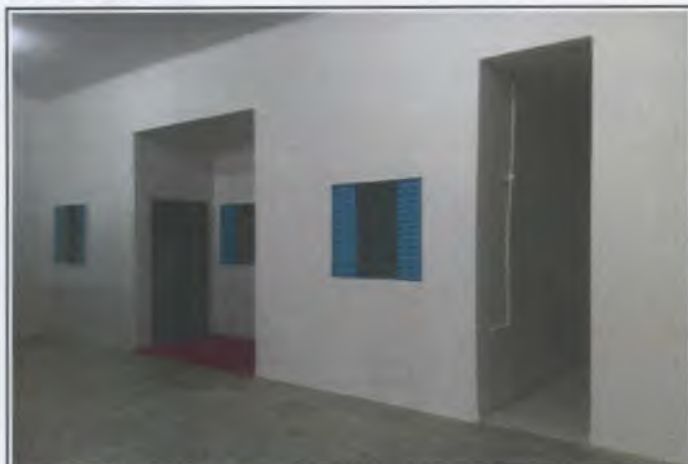
Foto 04: Salas ao fundo

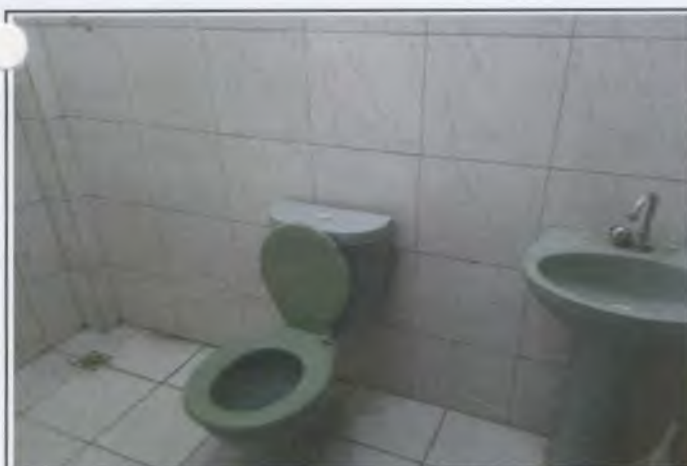
Foto 05: Banheiro fundos

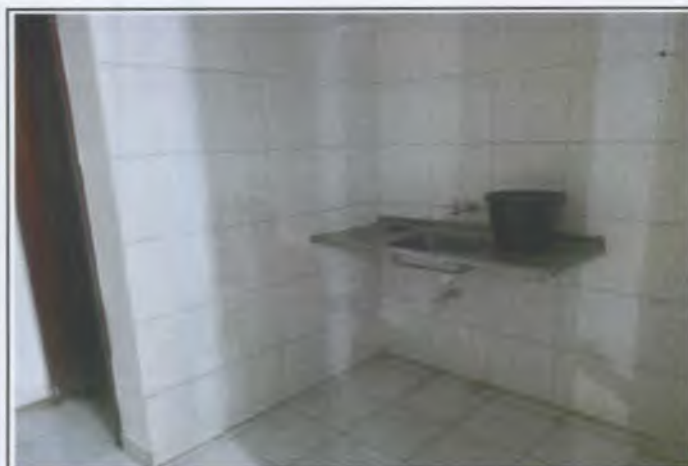
Foto 06: Copa
