PARECER TÉCNICO DE AVALIAÇÃO MERCADOLÓGICA

OBJETO: Locação de imóvel para uso de órgão público

ENDEREÇO: Travessa Antônia Henrique de Macedo, S/N, campina, CEP: 68680-000, Tomé-açu - PA

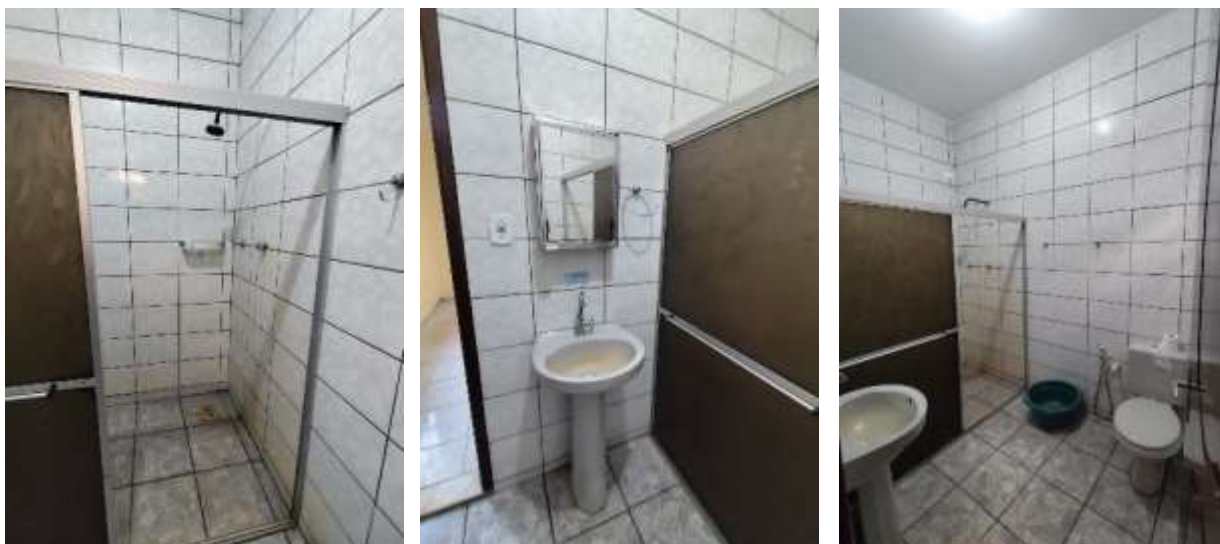
Vista geral do banheiro, composto por lavatório, vaso sanitário com padrão construtivo simples, área de banho com box em alumínio, piso e paredes revestidos em cerâmica até o teto, apresentando sinais de uso e desgaste compatíveis com o tempo de utilização.

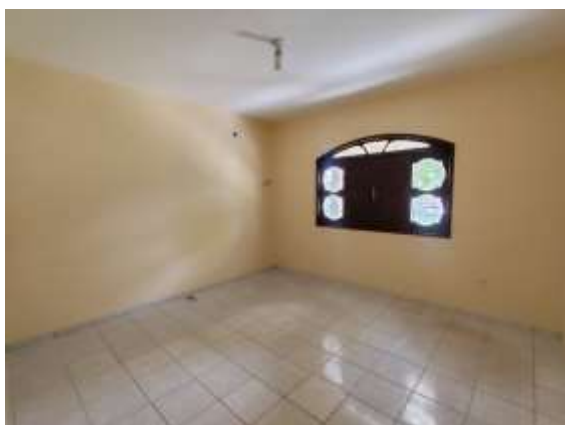
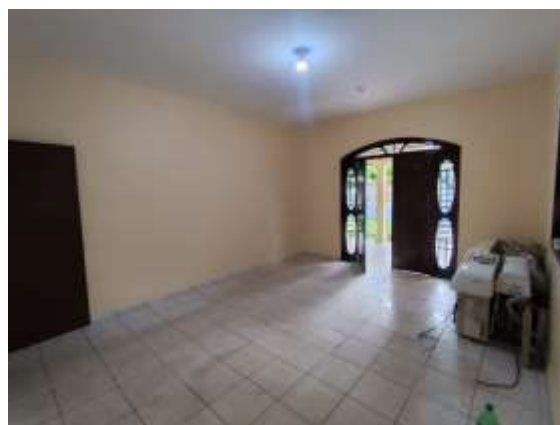
Vista interna de ambiente residencial, evidenciando piso cerâmico, paredes com acabamento em pintura, esquadria em madeira e manchas superficiais na pintura, compatíveis com desgaste natural de uso.

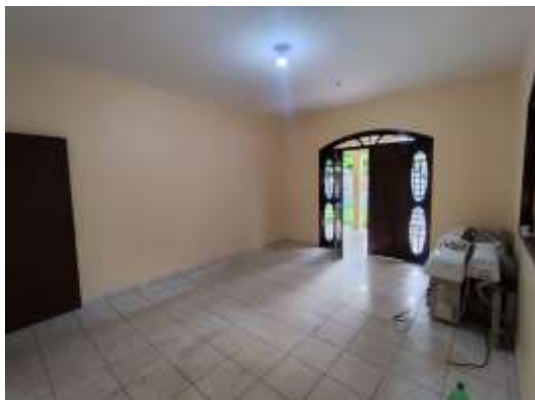
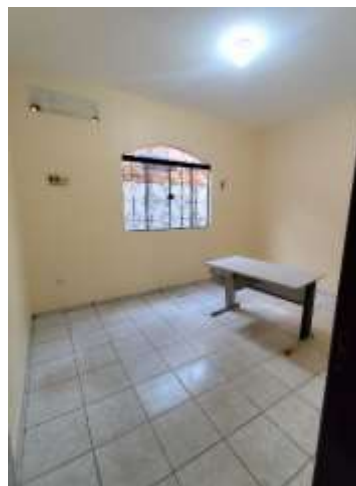
Vista interna de ambiente residencial, evidenciando piso cerâmico, paredes com acabamento em pintura, esquadria em madeira e esquadria metálica com vidros e manchas superficiais na pintura, compatíveis com desgaste natural de uso.

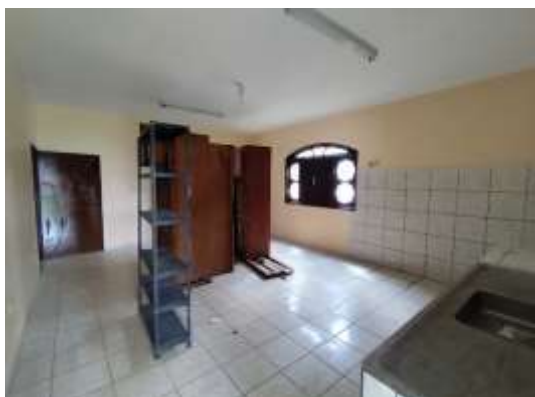
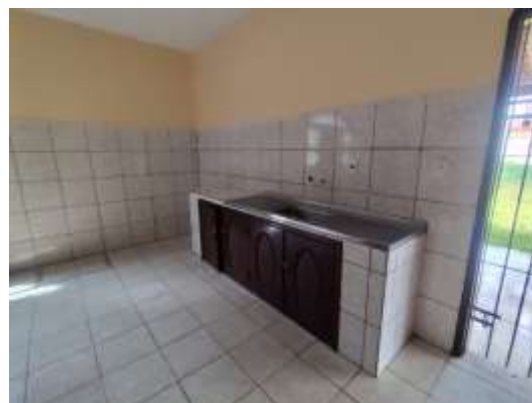
Vista interna da cozinha, evidenciando piso cerâmico, paredes parcialmente revestidas, bancada com pia e sinais de desgaste superficial compatíveis com o uso.

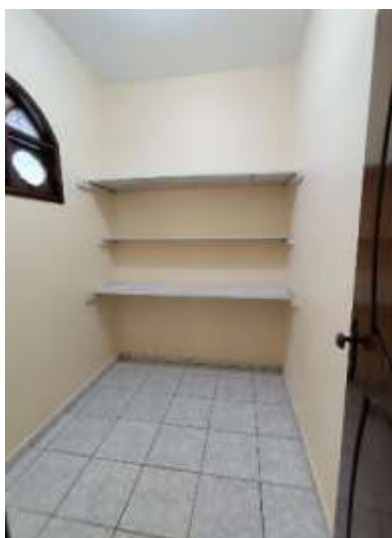
Vista interna da depósito evidenciando piso cerâmico, paredes pintadas com tinta látex, prateleiras em madeiras.

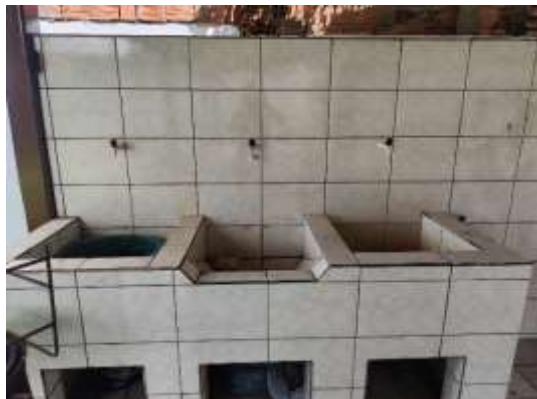
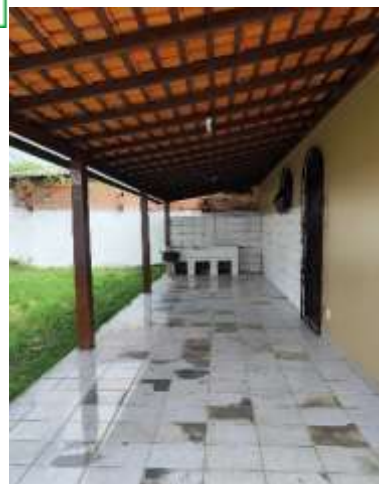
Vista externa da área de lavanderia, evidenciando piso cerâmico, paredes parcialmente revestidas com cerâmica, bancada com pia integralmente revestida em lajota cerâmica e torneiras de PVC instaladas em parede. O piso da área externa apresenta manchas superficiais, decorrentes do uso e da exposição, encontrando-se, contudo, em estado regular de conservação e uso, sem prejuízo à funcionalidade.
