**Contratante:** PREFEITURA MUNICIPAL DO MUNICIPIO DE SANTA MARIA DO PARÁ – SECRETARIA MUNICIPAL DE CULTURA.

**Assunto:** Laudo Técnico Estrutural

**Escopo:** Investigar e avaliar a condição de integridade física – estrutural do imóvel supra citado.

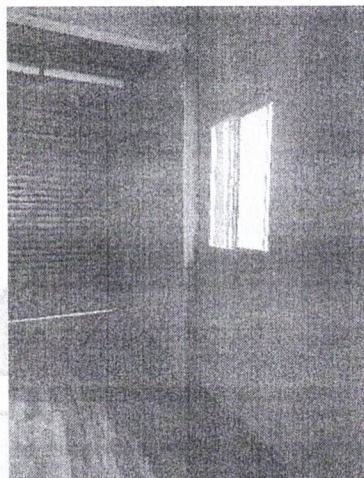
Figura 3: Entrada de veículos da edificação vistoriada.  
Fonte: Arquivo Pessoal. 23/06/2021

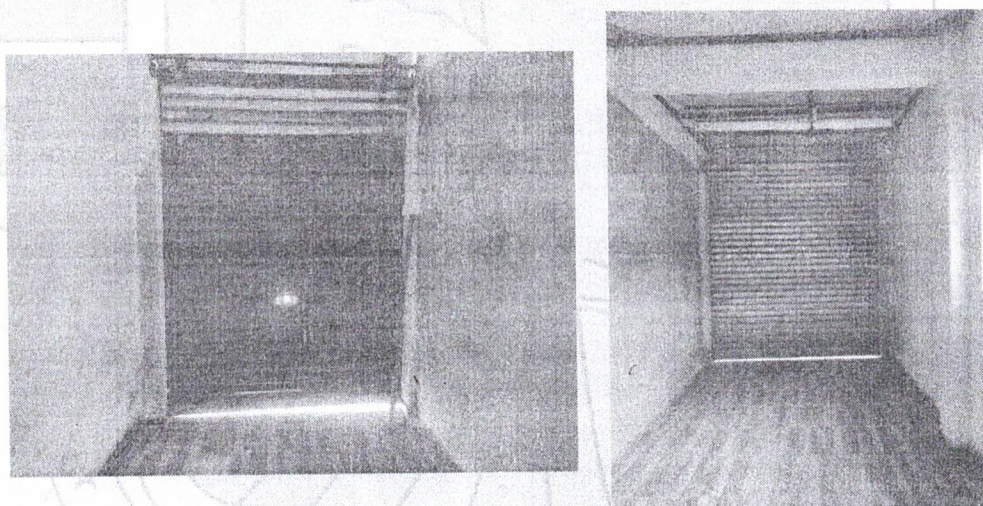
É observado duas entradas com portas metálicas de recolhimento.

Figura 4: Entradas da edificação vistoriada.  
Fonte: Arquivo Pessoal. 23/06/2021.

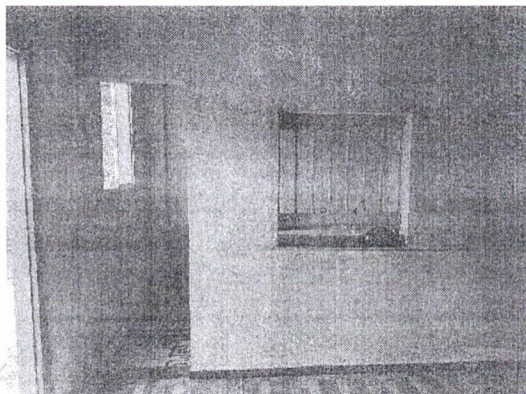
Figura 5: Sala funcional da edificação vistoriada.  
Fonte: Arquivo Pessoal. 23/06/2021

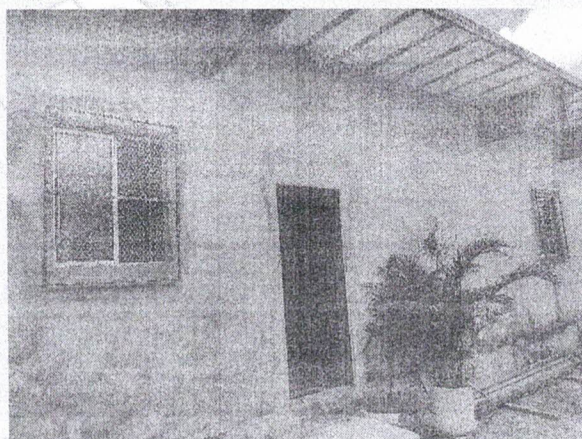
Figura 6: Área lateral da edificação vistoriada.  
Fonte: Arquivo Pessoal. 23/06/2021.

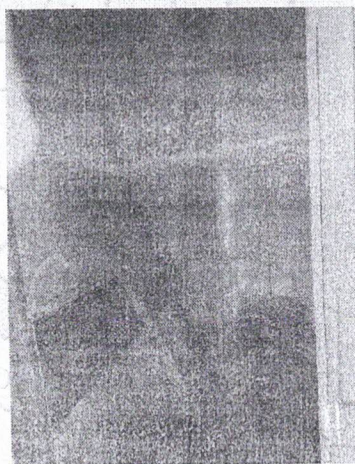
Figura 7: Área do banheiro em reforma.  
Fonte: Arquivo Pessoal. 23/06/2021.
