**PREFEITURA MUNICIPAL DE COLARES**  
SECRETARIA DE INFRAESTRUTURA E URBANISMO

# **LAUDO DE VISTORIA**

**Laudo de Vistoria**

**Endereço do Imóvel:** Rua Curuçá, s/nº, Bairro: Centro, CEP.: 68.785-000 Colares/PA.

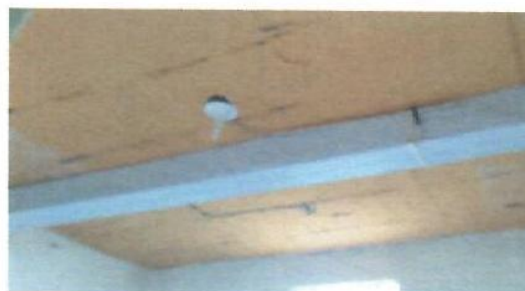
**LAJE**

A estrutura em concreto armado apresenta ferragem do vigamento da laje e pilares exposta com início de oxidação que comprometem a sensação de segurança da construção. Solicito que as armaduras expostas sejam tratadas e cobertas, para sanar a sensação de insegurança.

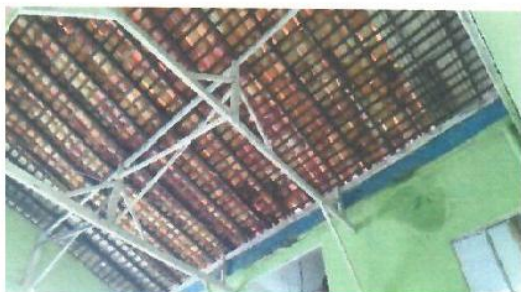
**COBERTURA**

**COBERTURA:** A estrutura de cobertura é em madeira de lei com telhas cerâmicas, se encontram em bom estado.

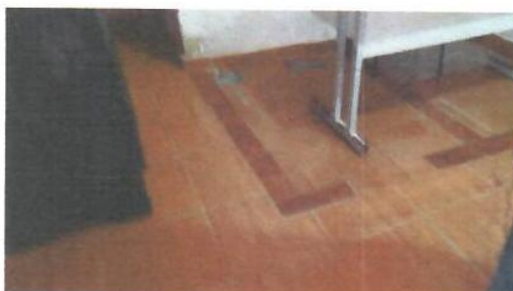
**PISO**

**REVESTIMENTOS:** Pisos em lajota cerâmica; parede dos banheiros em lajota cerâmica, 1 a 2 banheiros estão com a parede parcialmente revestida. Solicito que sejam completadas para evitar parede úmida nos ambientes de trabalho.
