**LAUDO DE AVALIAÇÃO PARA LOCAÇÃO DE IMÓVEL,  
DESTINADO AO FUNCIONAMENTO DA ESCOLA EXTERNATO  
SANTO ANTÔNIO MARIA ZACCARIA DO MUNICÍPIO SÃO  
MIGUEL DO GUAMÁ-PA.**

Imóvel localizado na Travessa Oscar Paes, 459, bairro Perpétuo Socorro, no município de São Miguel do Guamá/PA.

Avaliação do estado de conservação do imóvel, bem como a determinação técnica do valor de locação deste, no Município de São Miguel do Guamá/PA.

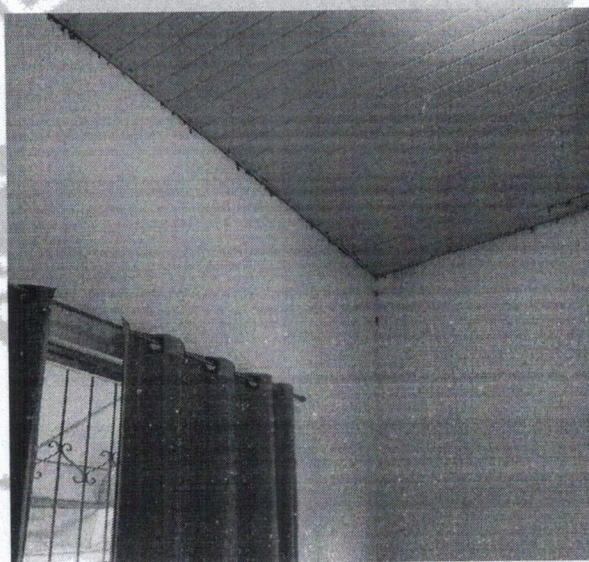
**PINTURA:** Portas e janelas apresentam bom estado de conservação, porém, algumas paredes da edificação possuem a pintura comprometidas por conta de infiltrações e rachaduras.

Figura 4 – Vista das consequências das infiltrações com presença de lodo.

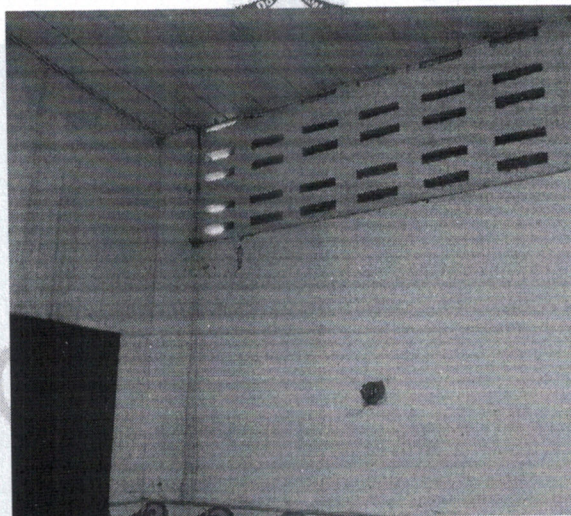
Figura 5 – Vista de mais infiltrações me paredes.

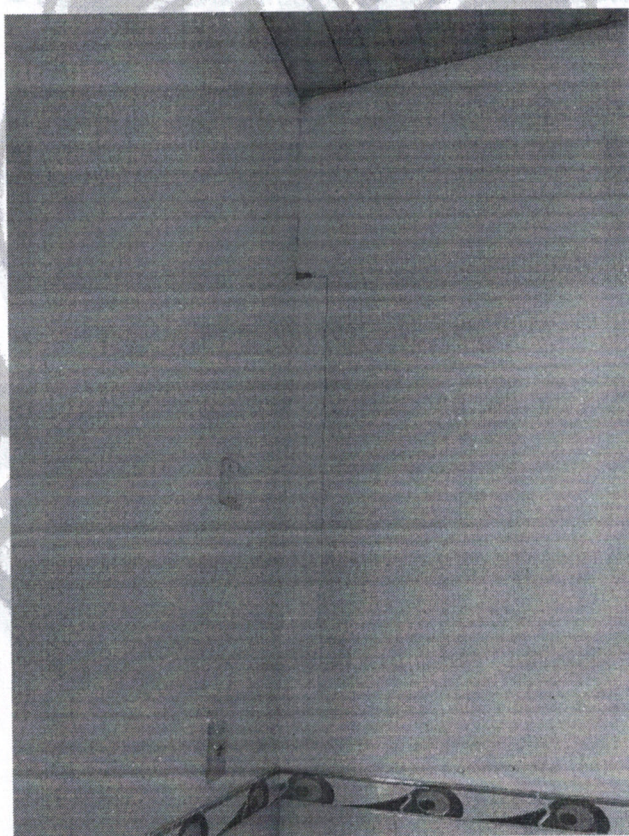
**ALVENARIA DE VEDAÇÃO:** Encontra-se em bom estado, contudo, em algumas regiões há necessidade de reforma pela presença de rachaduras bem aparentes nas mesmas e infiltrações em estágio avançado.

Figura 6 – Vista das rachaduras na parede.

A partir do laudo apresentado acima, conclui-se que o imóvel em questão, encontra-se em bom estado de conservação e adequado para o uso, porém é indicado intervenção e correção na cobertura devido as infiltrações e em algumas paredes que possuem rachaduras e também infiltrações, bem como, uma parcela do madeiramento do telhado.

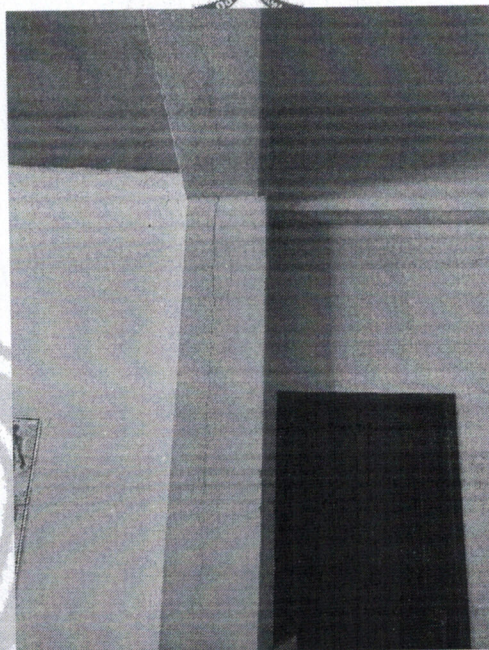
Figura 9 – Vista das rachaduras nos revestimentos de viga e pilar.

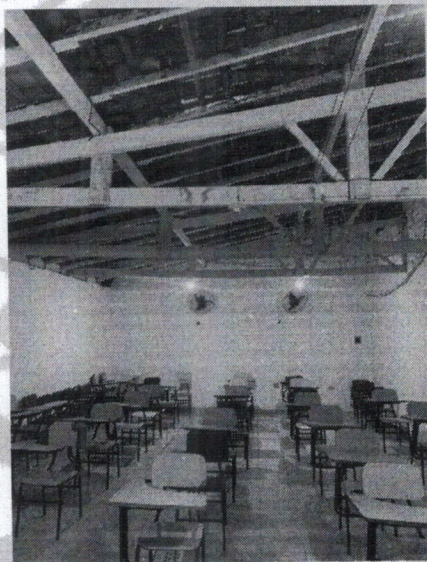
**COBERTURA:** A cobertura do imóvel encontra-se em bom estado de conservação, porém, percebeu-se infiltrações pelo telhado em alguns pontos específicos, necessitando de intervenção.

Figura 10 – Vista de madeiramento de telhado comprometido por infiltrações, deformação da estrutura e presença de cupins.
