## **LAUDO TÉCNICO DE VISTORIA LOCATIVA**

**OBJETO: IMÓVEL DESTINADO AS INSTALAÇÕES E  
FUNCIONAMENTO DA SECRETÁRIA**

**FEVEREIRO DE 2025  
CASTANHAL – PA**

A edificação está localizada na Avenida Manuel Deodoro, 913. Bairro do Ipanetama, Castanhal-PA

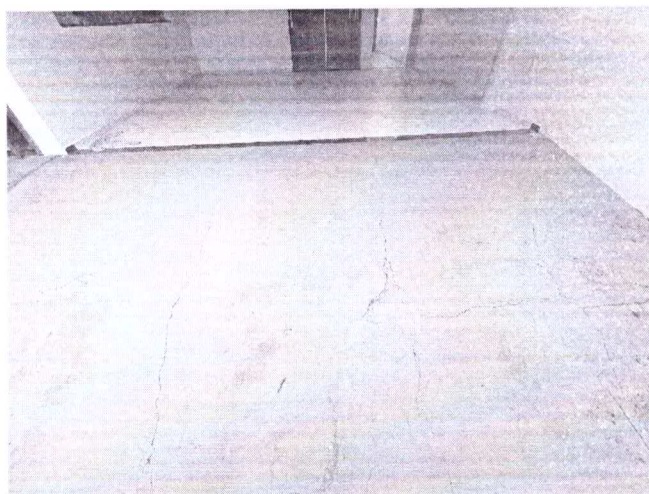
*Figura 8: Piso da garagem com rachaduras*

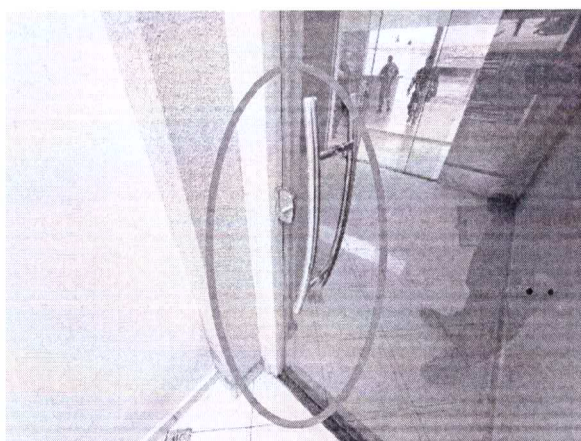
*Figura 11: Fechadura e puxador com defeito*

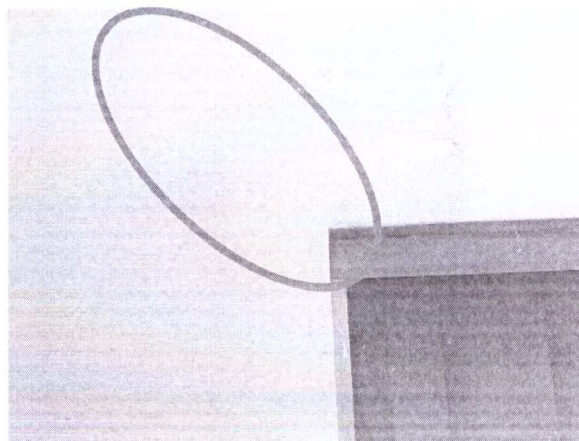
*Figura 12: Fissura em canto de abertura*

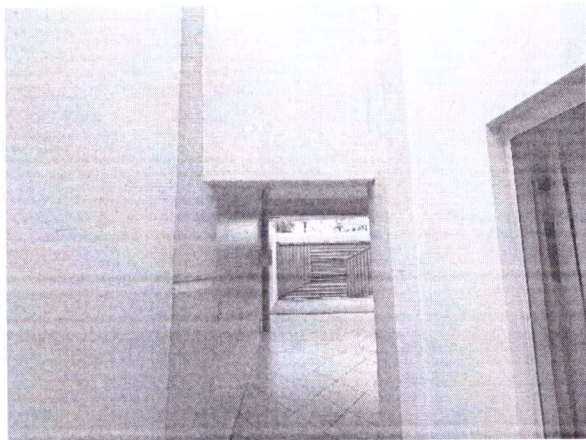
Figura 13: Manchas de umidade no corredor lateral

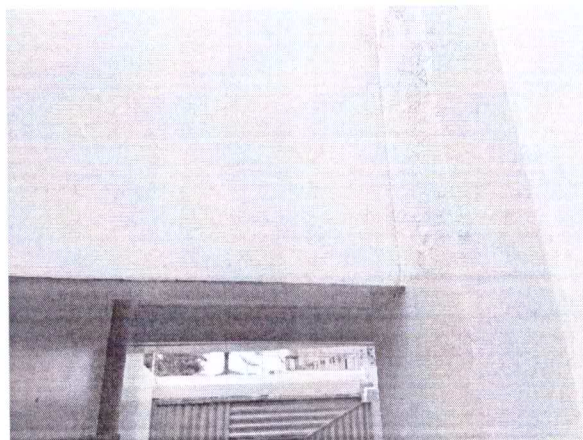
Figura 14: Detalhe da mancha no pilar

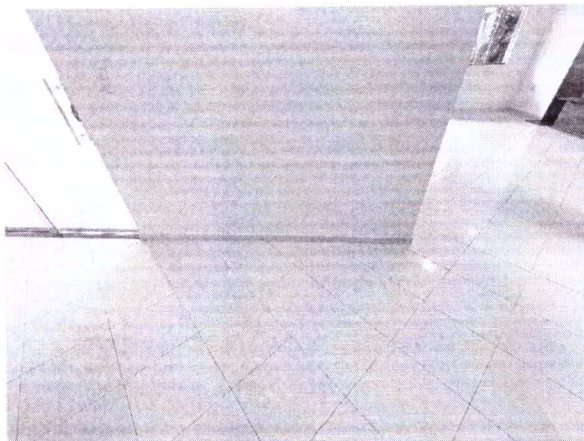
Figura 15: Mancha de infiltração na parte interna

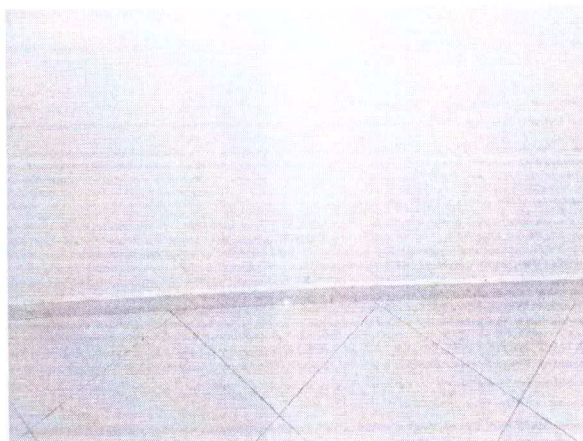
Figura 16: Detalhe da mancha

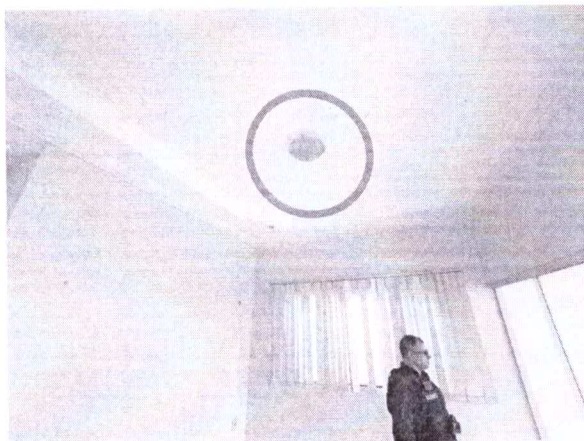
Figura 17: Lâmpada com defeito

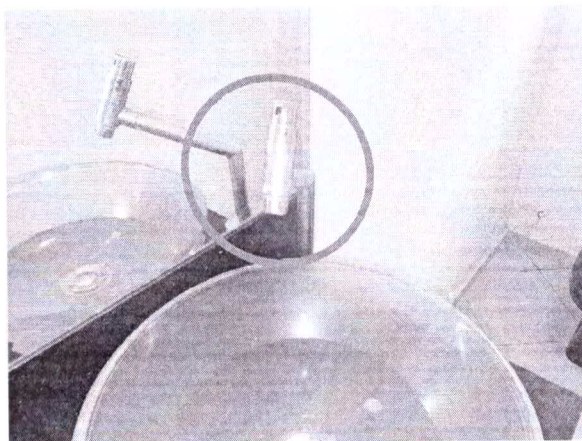
Figura 18: Torneira com defeito no lavabo

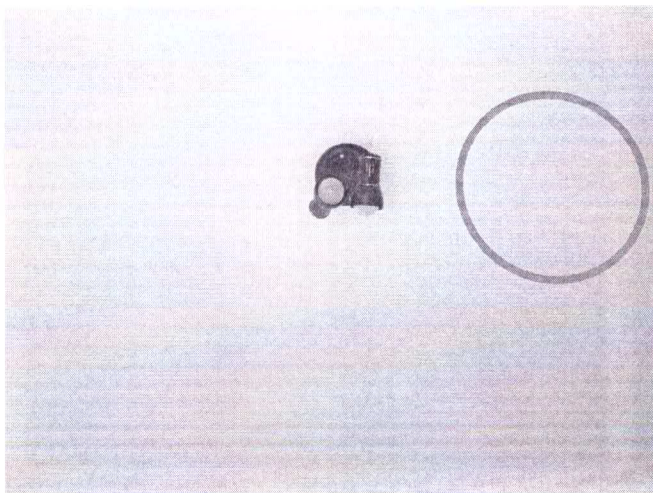
*Figura 19: Lâmpadas com defeito na área da cozinha*

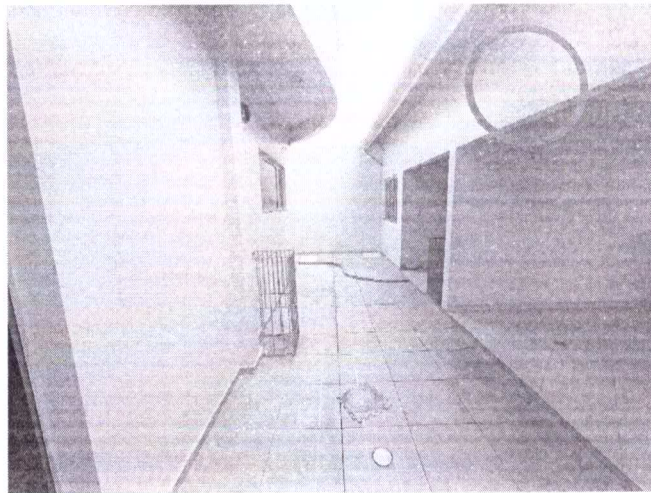
*Figura 20: Lâmpada com defeito na área externa*

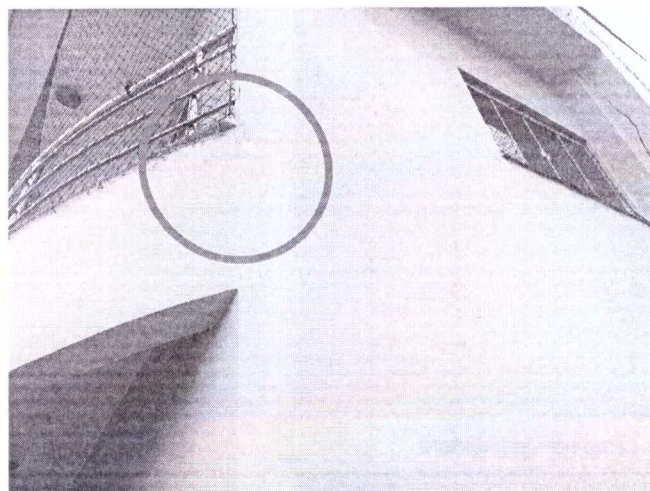
*Figura 21: Infiltração na sacada do 2º Pavimento*

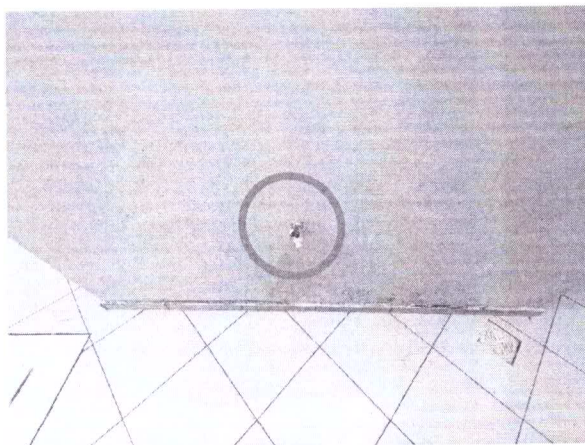
Figura 22: Torneira no corredor externo com problema

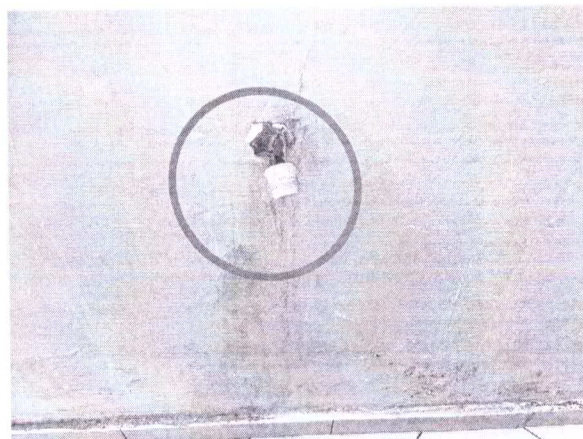
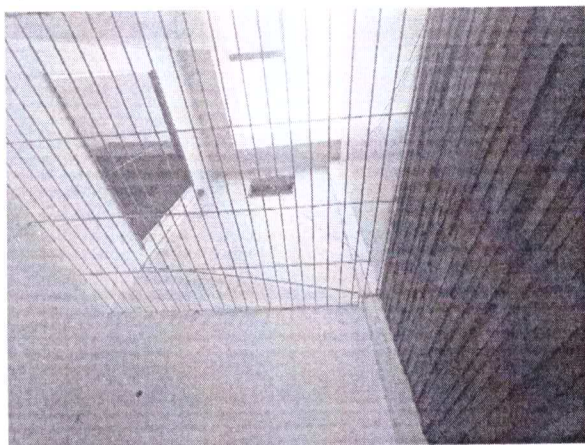
Figura 23: Detalhe da torneira com vazamento

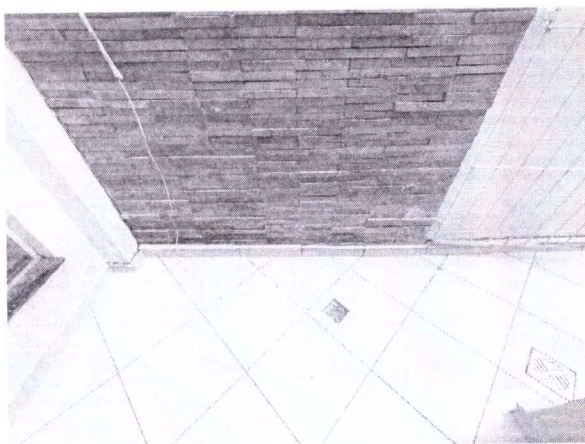
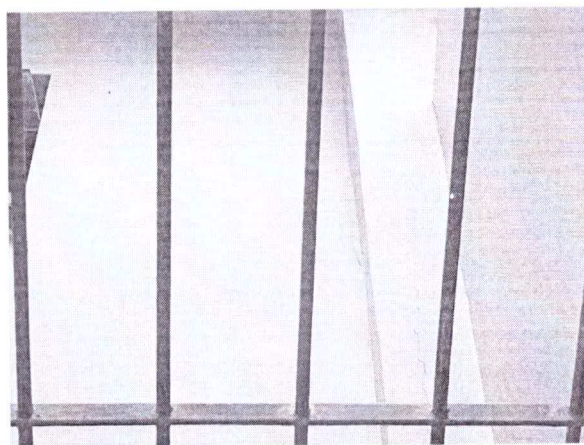
Figura 24: Umidade no revestimento

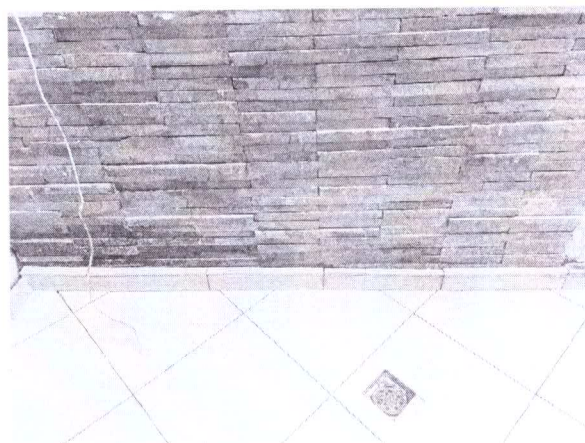
Figura 25: Detalhe da área afetada

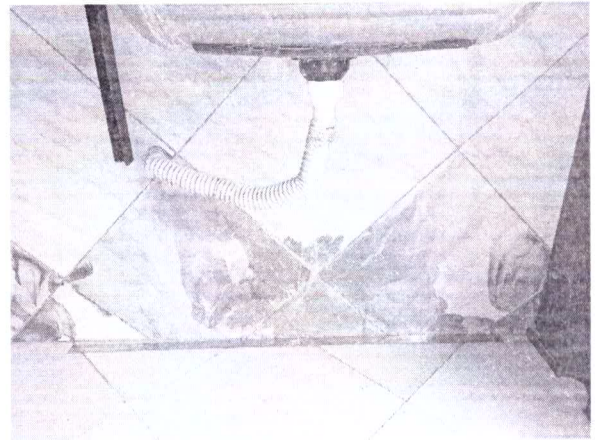
Figura 27: Detalhe do sifão

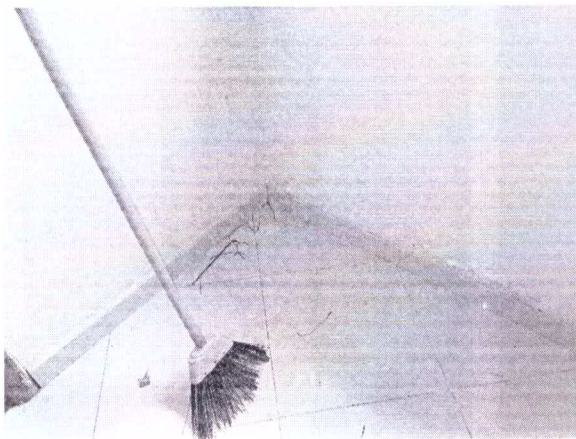
Figura 28: Infiltração Parede Sala - Bloco Anexo

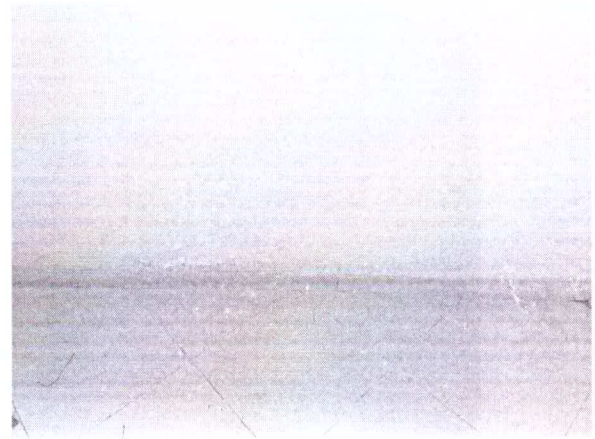
Figura 29: Infiltração Parede Sala - Bloco Anexo

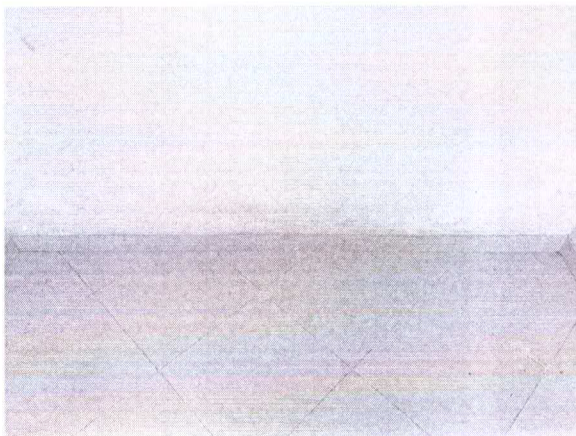
Figura 30: Infiltração Parede Sala - Bloco Anexo

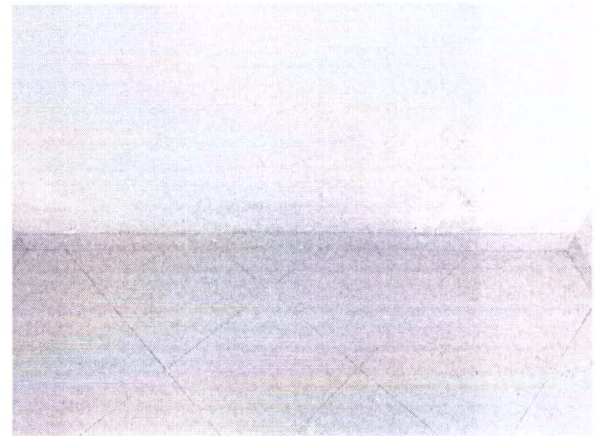
Figura 31: Infiltração Parede Sala - Bloco Anexo

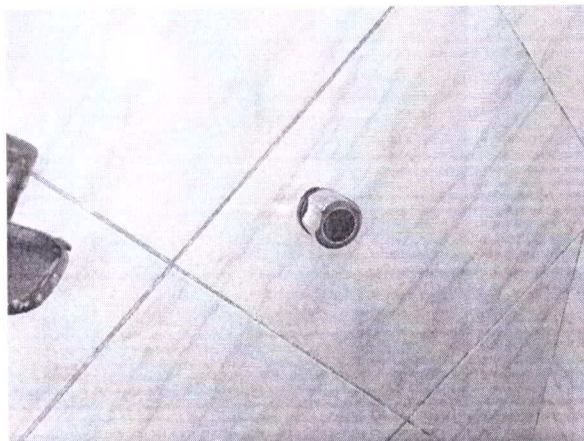
*Figura 34: Registro com Defeito Banheiro - Bloco Anexo*

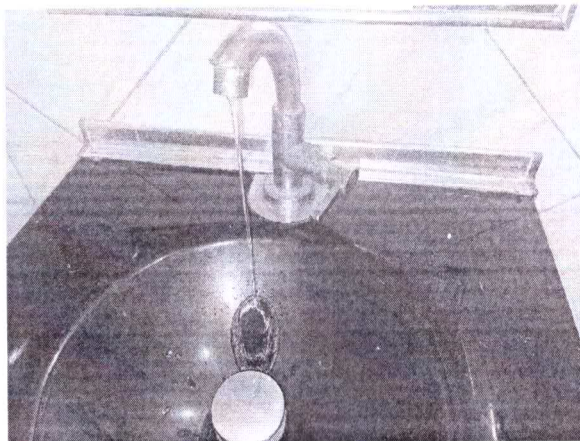
*Figura 35: Torneira com Defeito Banheiro - Bloco Anexo*

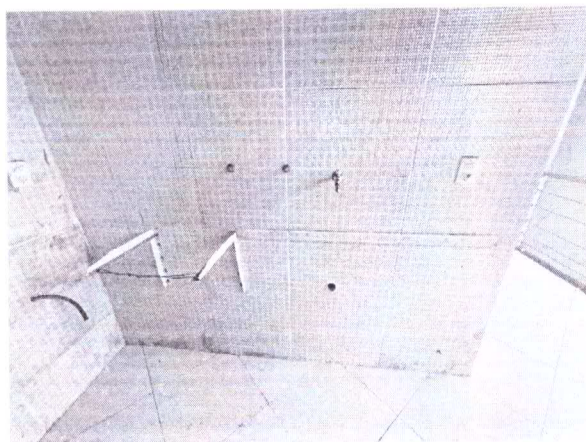
*Figura 36: Infiltração Área Gourmet*

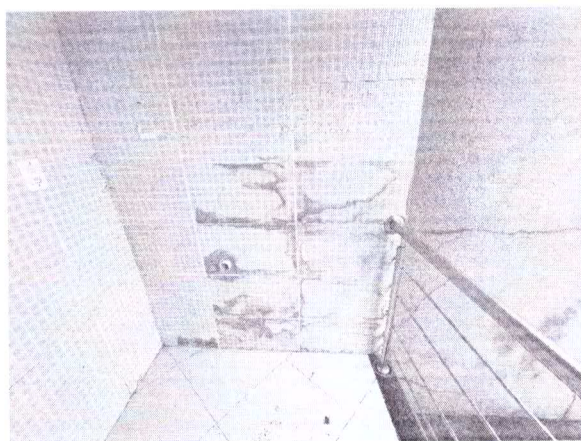
*Figura 37: Detalhe área afetada*

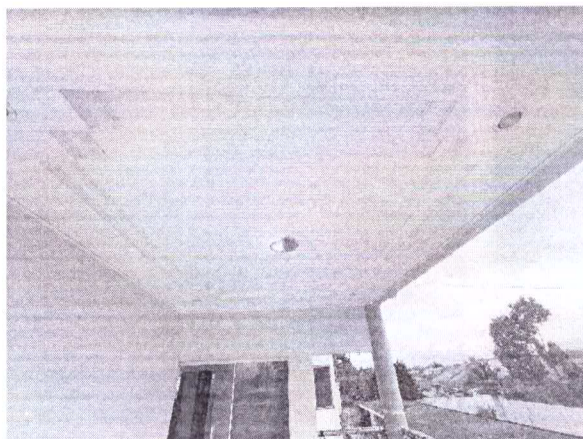
*Figura 38: Lâmpada com defeito sacada superior*

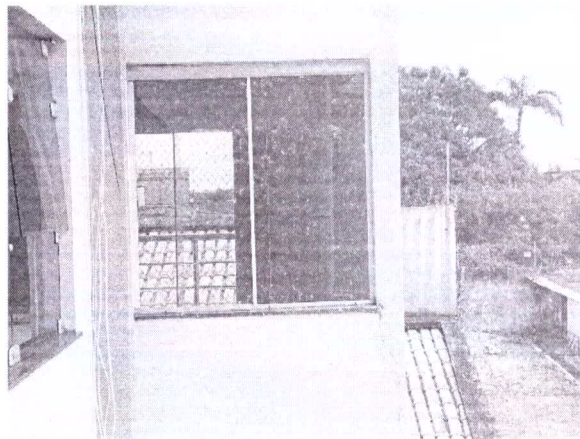
*Figura 39: Fissura na Janela - Pavimento Superior*

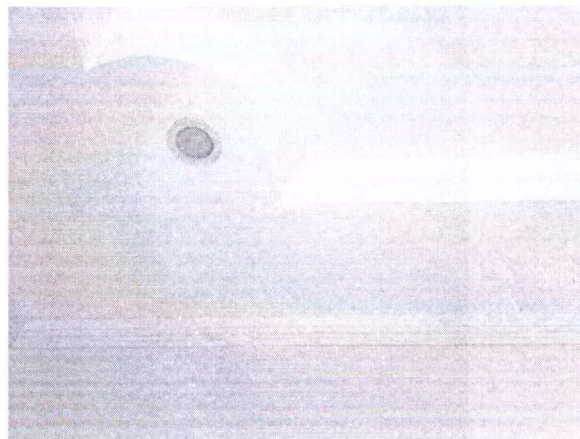
*Figura 41: Fissura do Detalhe do Forro de Gesso*

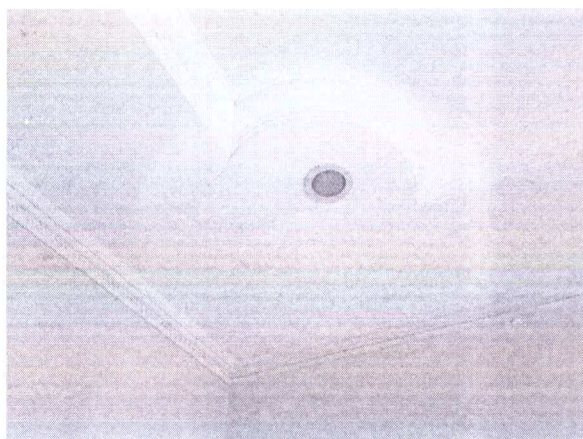
*Figura 42: Fissura em Detalhe do Gesso e Lâmpada com Defeito*

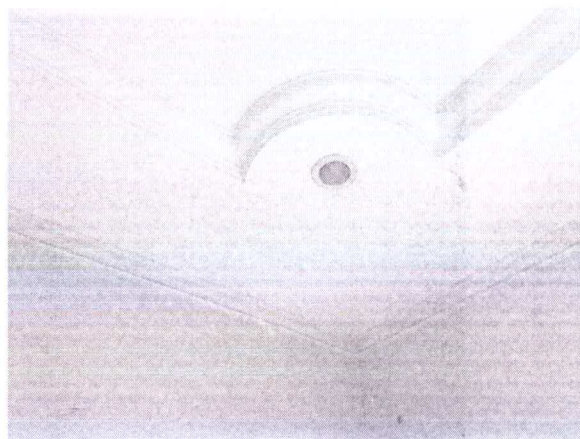
*Figura 43: Fissura em Detalhe do Gesso e Lâmpada com Defeito*

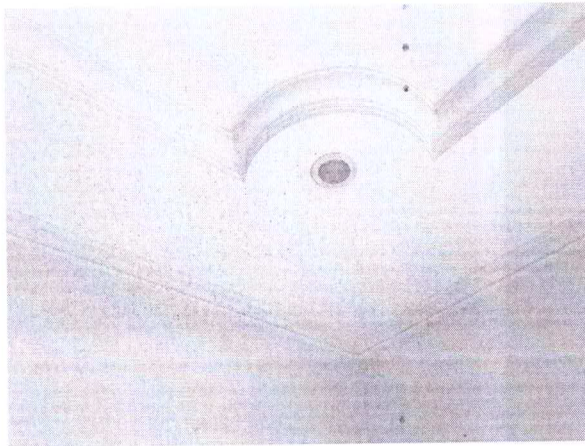
Figura 44: Fissura em Detalhe do Gesso e detalhes  
Lâmpada com Defeito

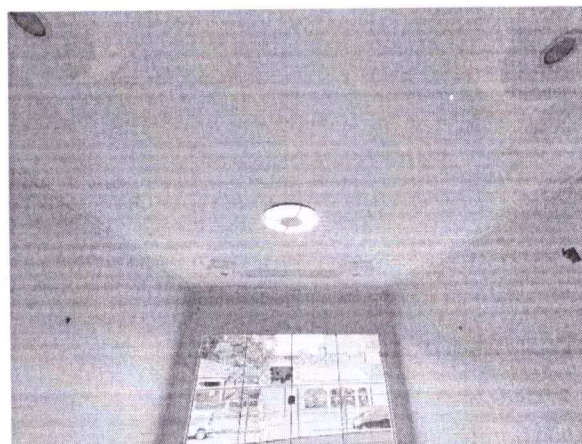
Figura 45: Fissura em Detalhe do Gesso

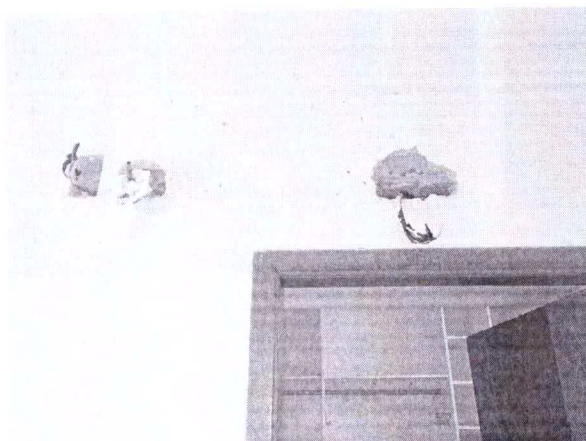
Figura 46: Quebra de Alvenaria para passagem de  
tubulação de ar-condicionado

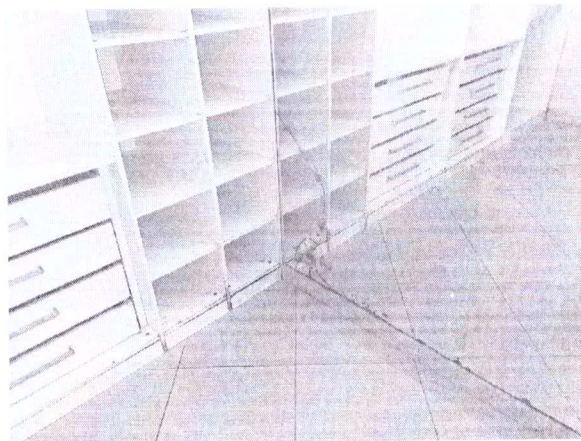
Figura 47: Vidro quebrado no closet da suíte principal

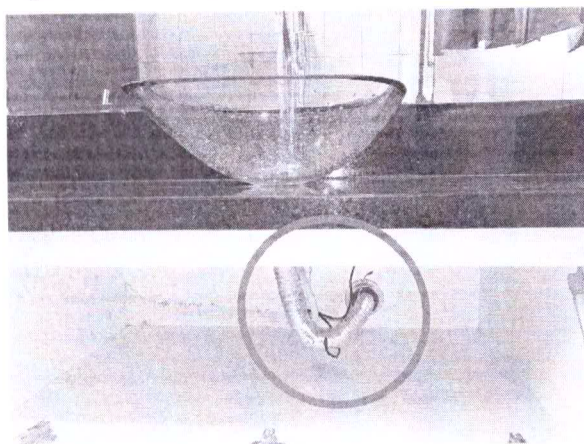
Figura 48: Sifão da pia com defeito no banheiro da suíte

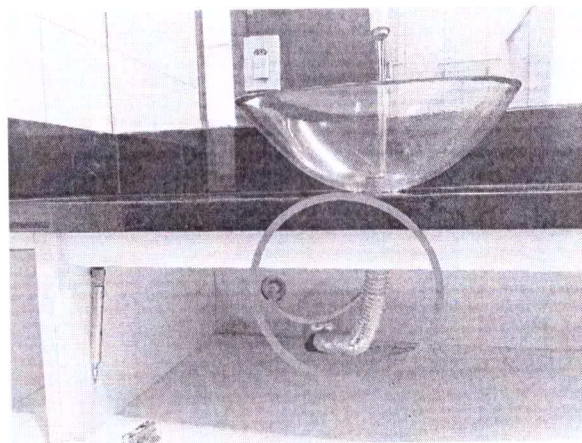
Figura 49: Sifão da pia com defeito no banheiro da suíte
