**LAUDO DE VISTORIA - ALUGUEL**

SECRETARIA MUNICIPAL DE ASSISTÊNCIA SOCIAL - SEMAS

Rua C, número 471, Cidade Nova. Parauapebas -PA.

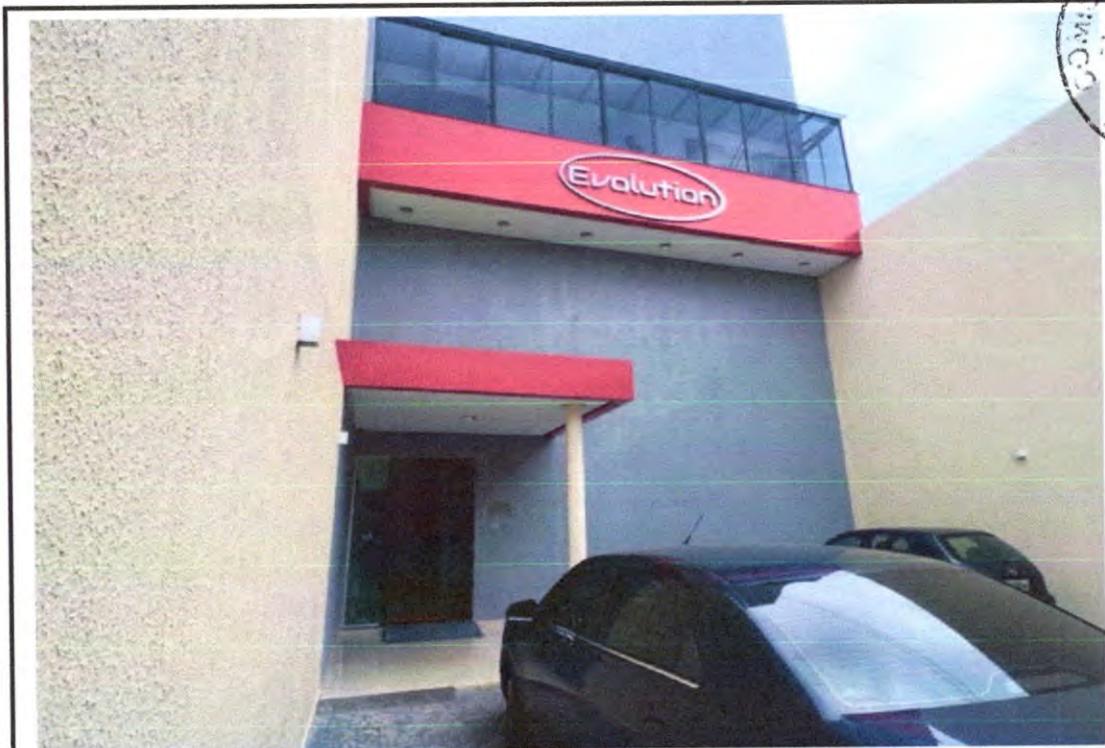
Foto 01: Fachada da edificação.

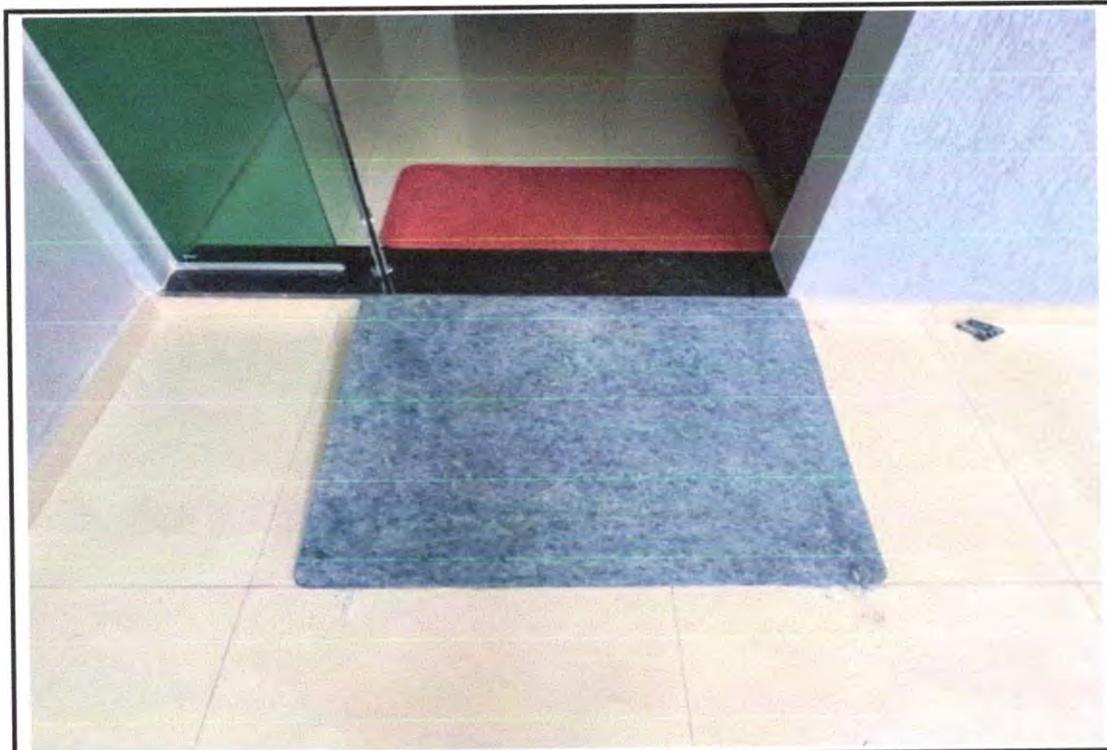
Foto 02: Rampa externa de acesso a recepção, atendendo às normas de acessibilidade.

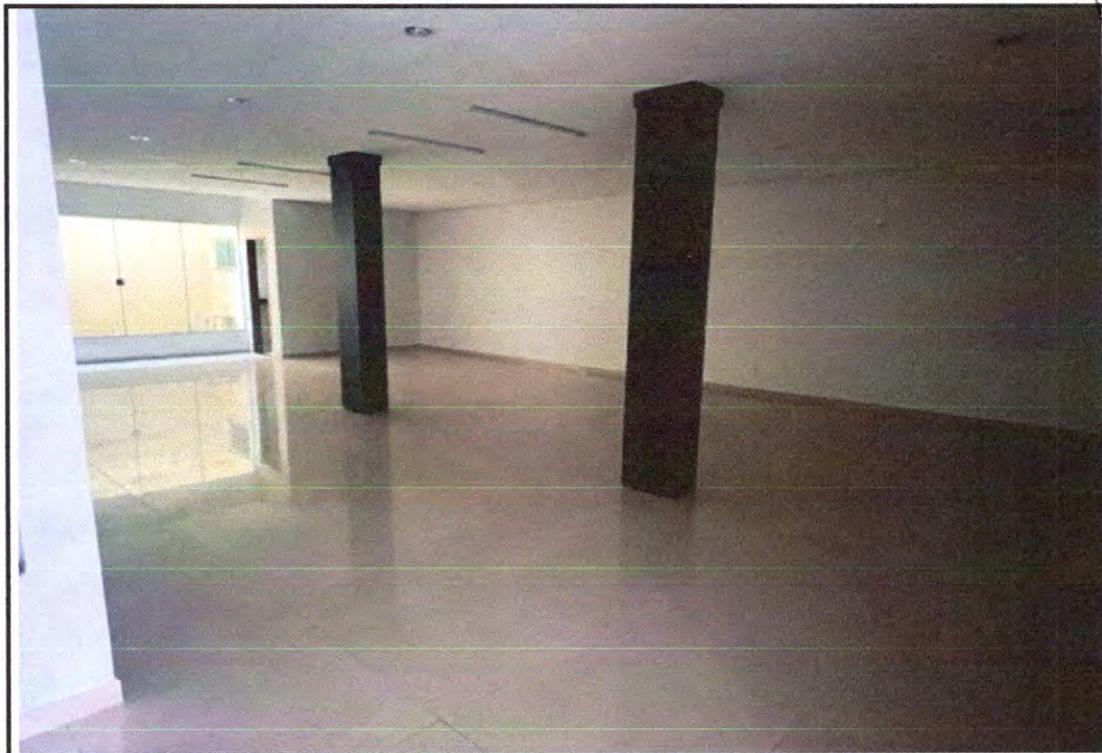
Foto 03: Sala grande no pavimento térreo.

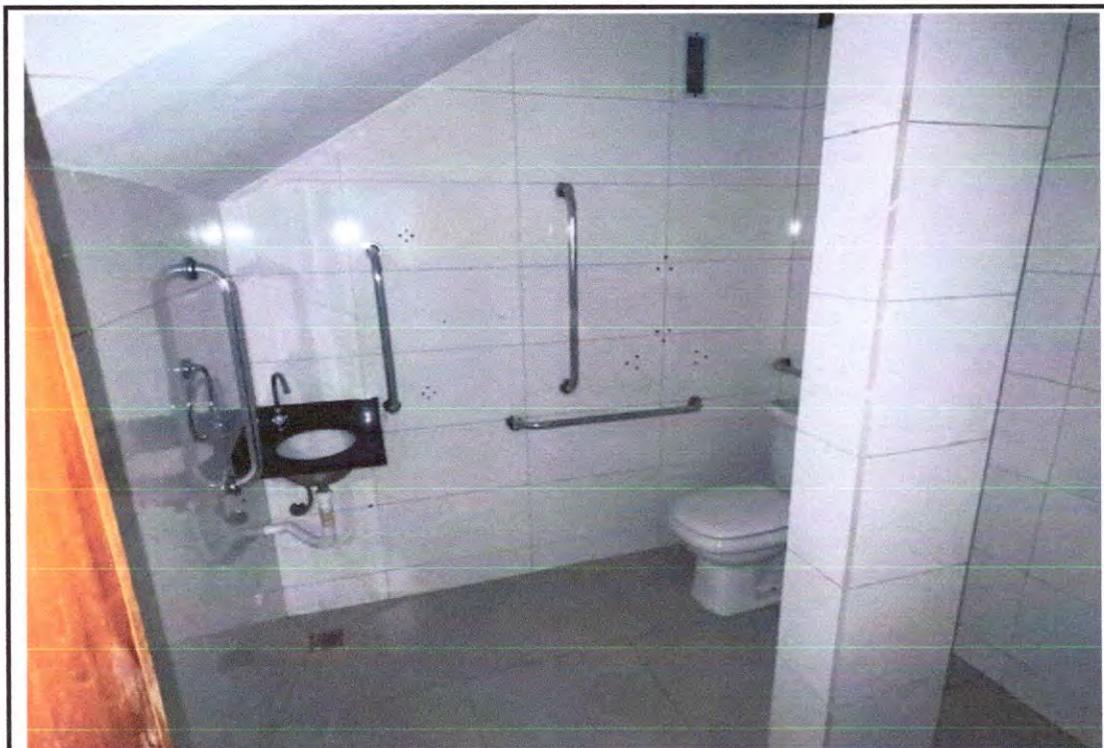
Foto 04: Banheiro PCD atendendo às normas de acessibilidade.

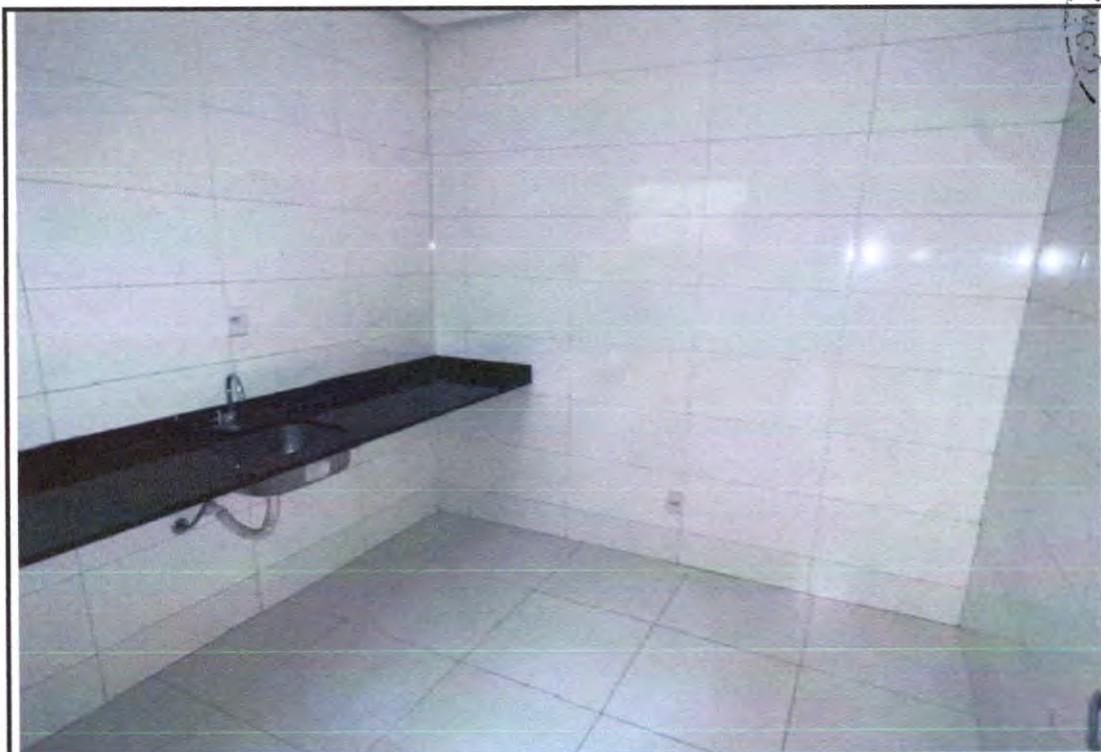
Foto 05: Copa no pavimento térreo.

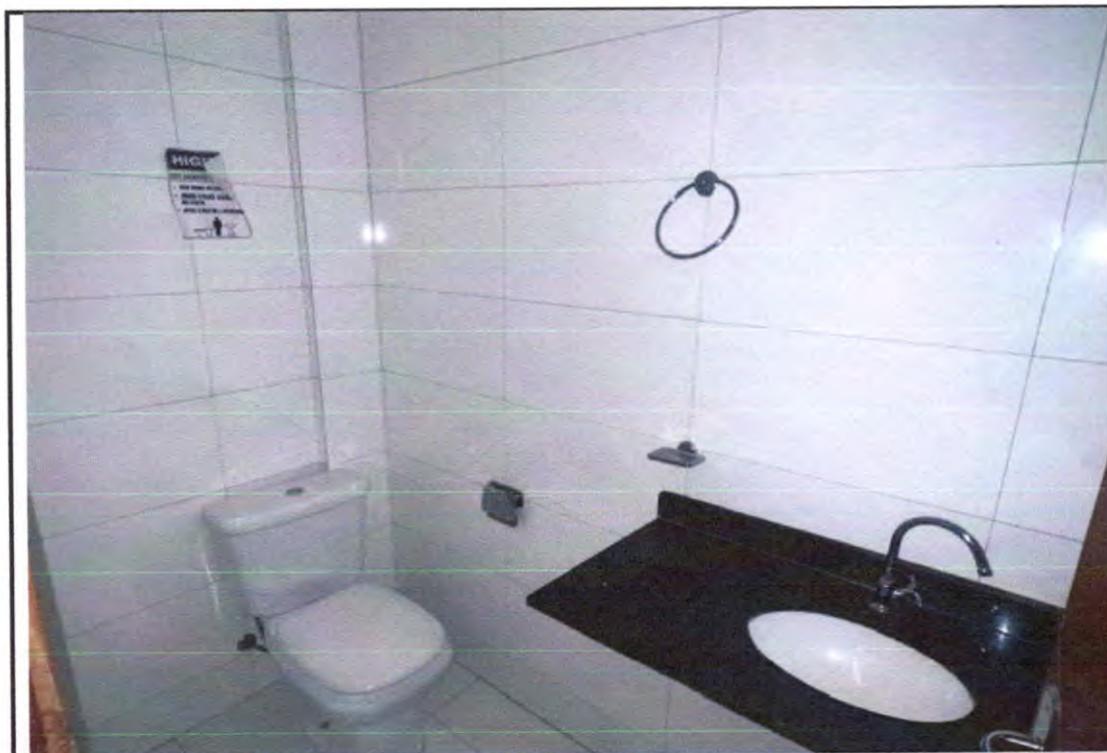
Foto 06: Banheiro 01 no pavimento térreo.

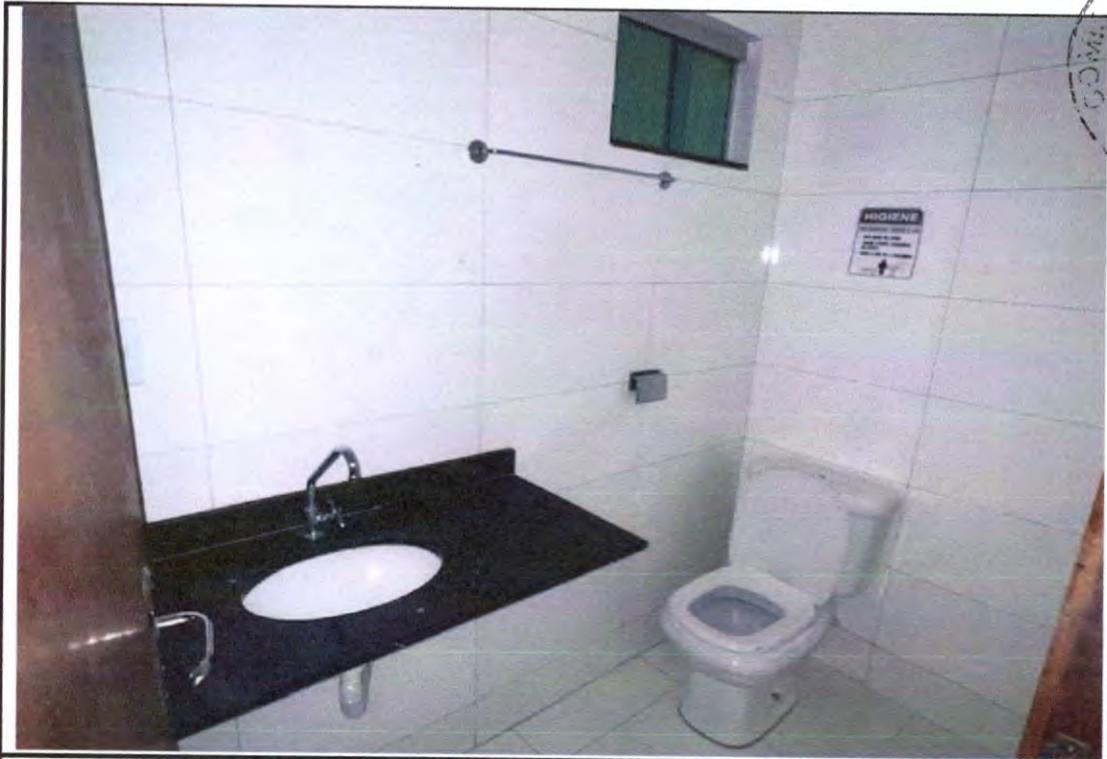
Foto 07: Banheiro 02 no pavimento térreo.

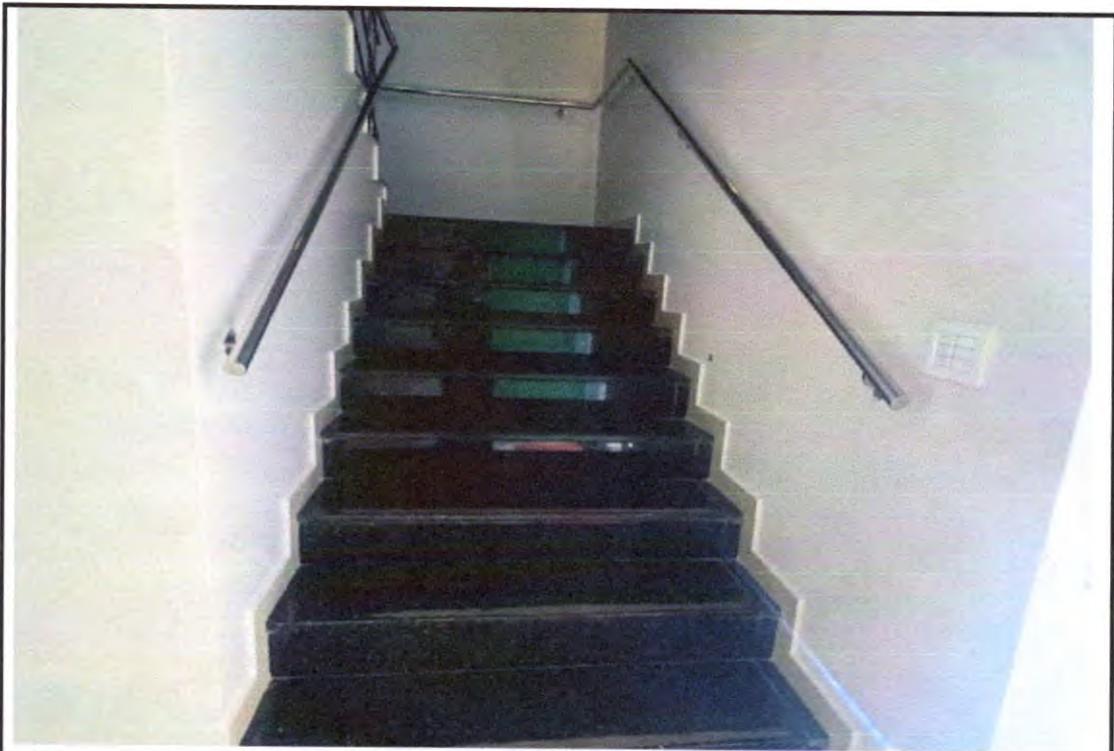
Foto 08: Escada de acesso ao 1º pavimento superior.

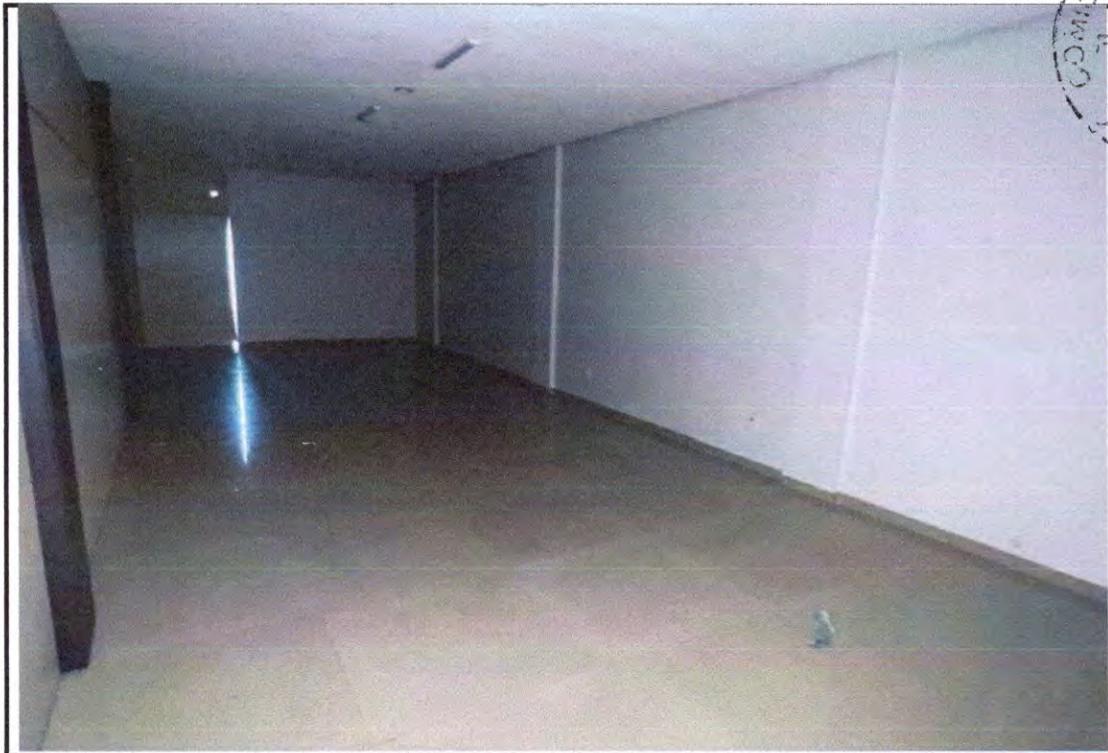
Foto 09: Sala grande do 1º pavimento superior.

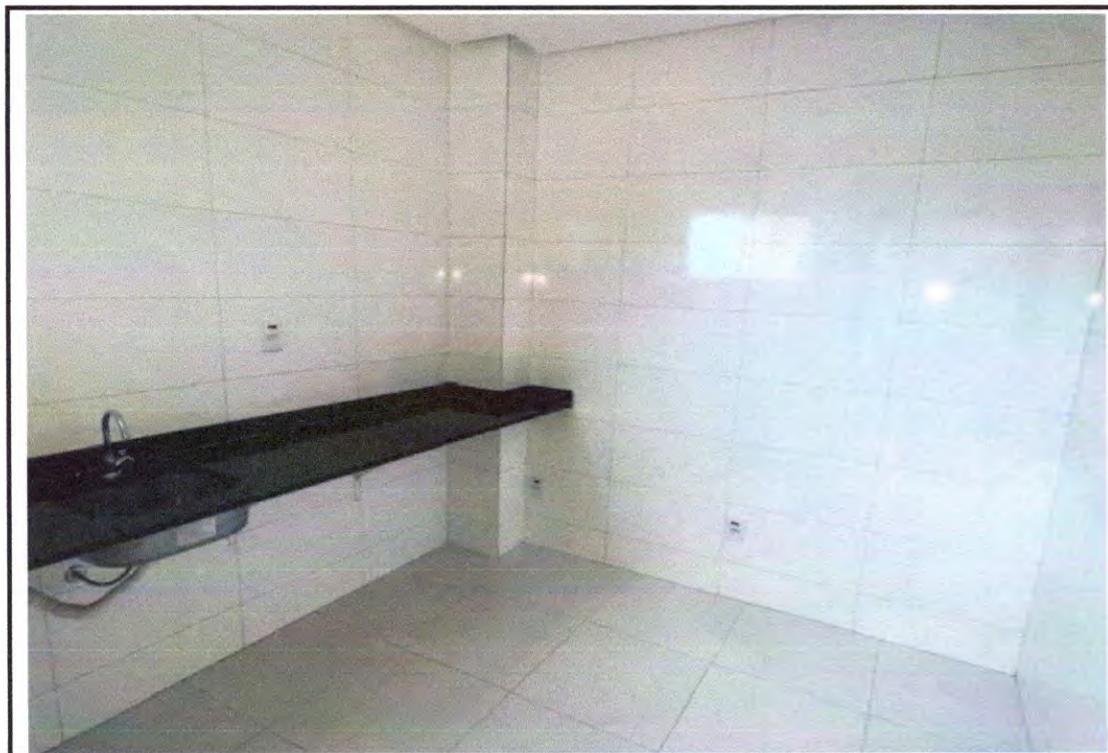
Foto 10: Copa do 1º pavimento superior.

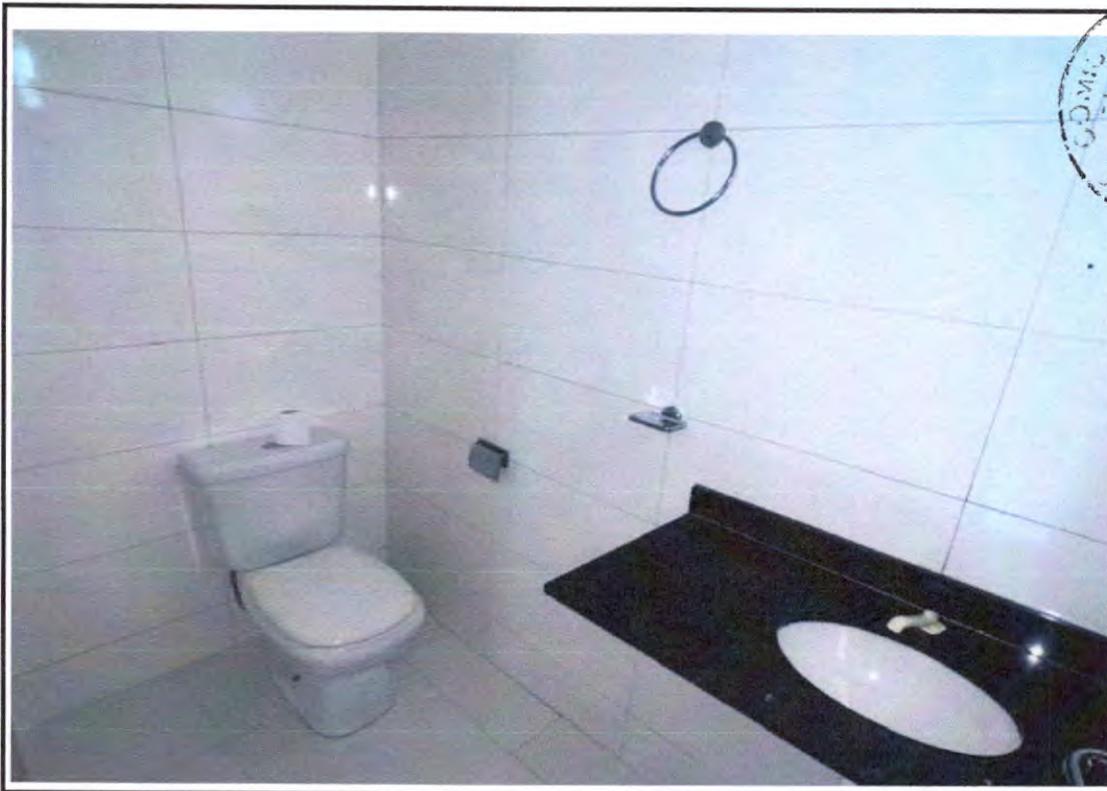
Foto 11: Banheiro 01 no 1º pavimento superior.

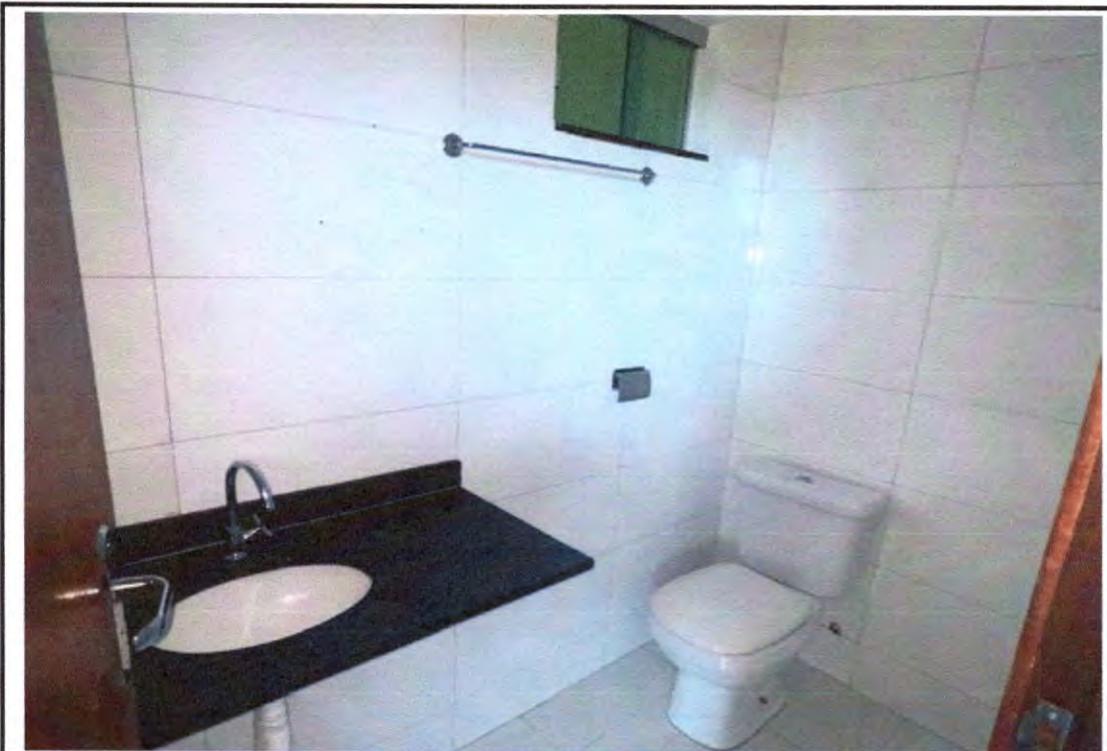
Foto 12: Banheiro 02 no 1º pavimento superior.
