Contratante: PREFEITURA MUNICIPAL DO MUNICÍPIO DE SANTA MARIA DO PARÁ – SUBPREFEITURA.

Assunto: Laudo técnico estrutural

Escopo: Investigar e avaliar a condição de integridade física – estrutural do imóvel supracitado.

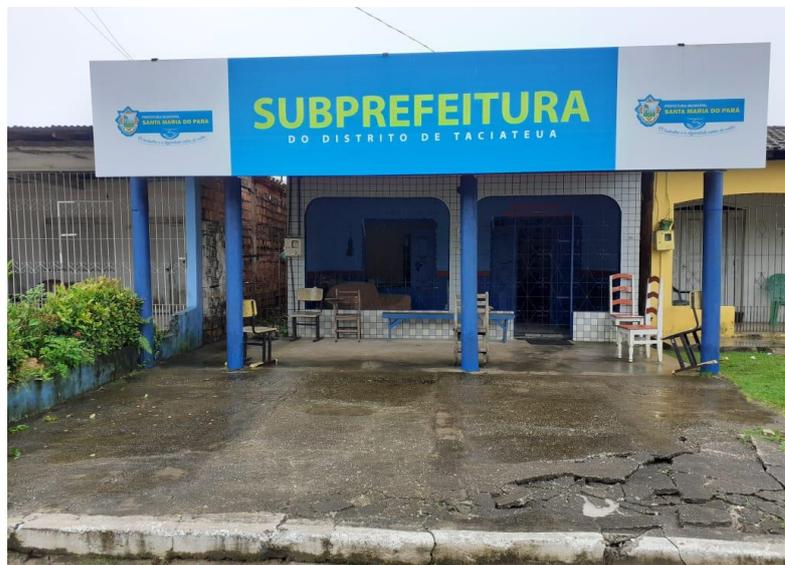
Figura 2: Foto da fachada.
Fonte: Arquivo Pessoal. Data: 08/04/2022.

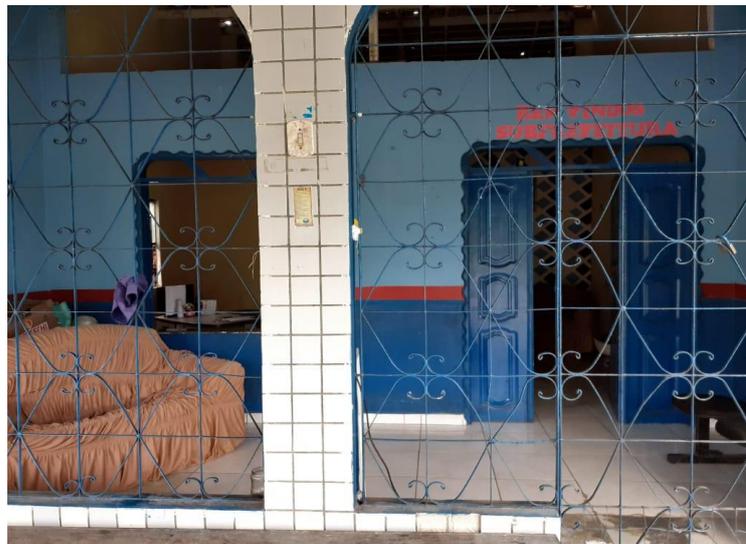
Figura 3: Entrada da edificação vistoriada.
Fonte: Arquivo Pessoal. 08/04/2022.

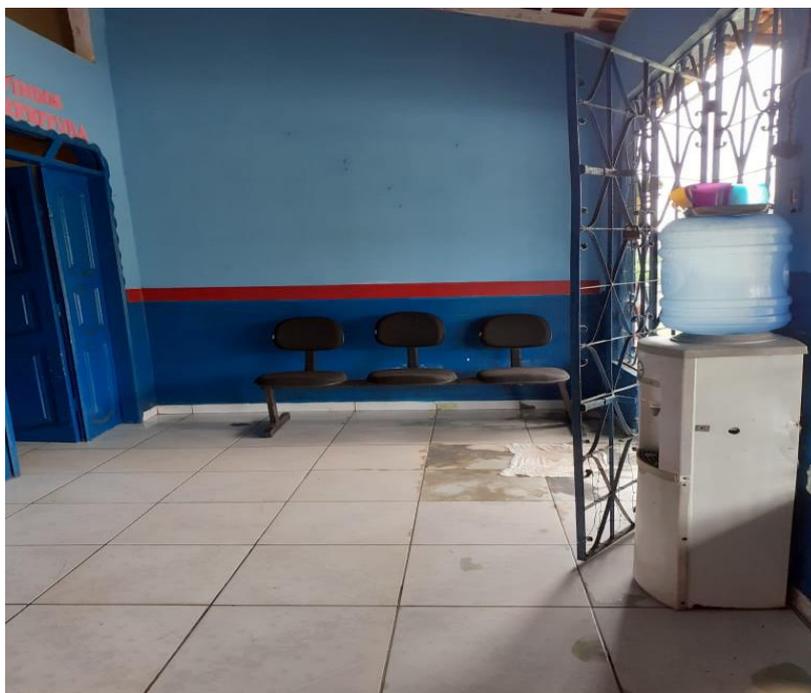
Figura 4: Hall de entrada da edificação vistoriada.
Fonte: Arquivo Pessoal. 08/04/2022.

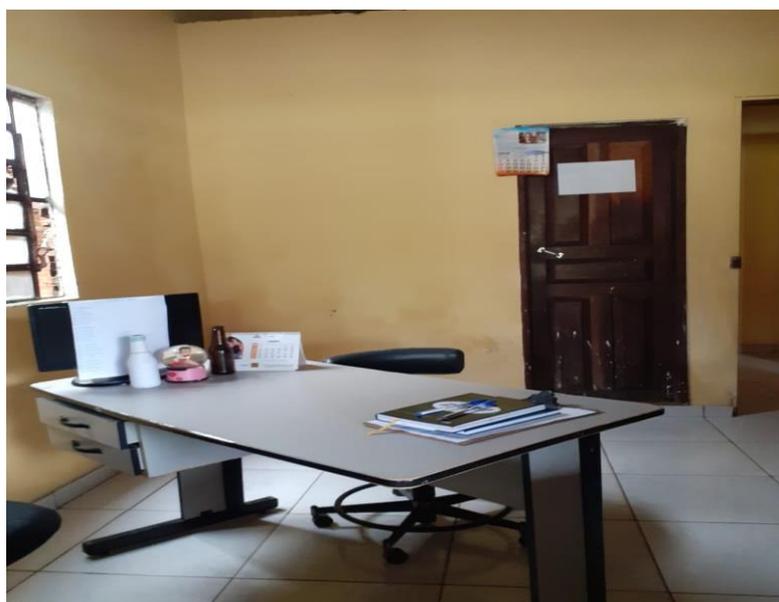
Figura 5: Sala funcional da edificação vistoriada.
Fonte: Arquivo Pessoal. 08/04/2022.
