## PARECER TÉCNICO DE VISTORIA

**SOLICITANTE: SECRETARIA MUNICIPAL DE EDUCAÇÃO - SEMED**

**Imóvel: ANEXO EMEF SANTO AMARO**

**Endereço do imóvel: Rua dos Navegantes, Nº 68 – Riacho Doce – Marituba / Pará.**

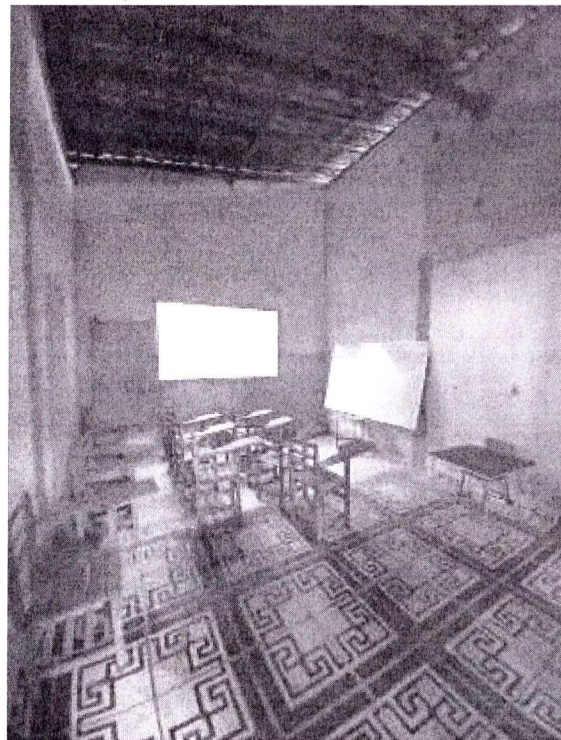
Figura 04 – Sala de aula em construção

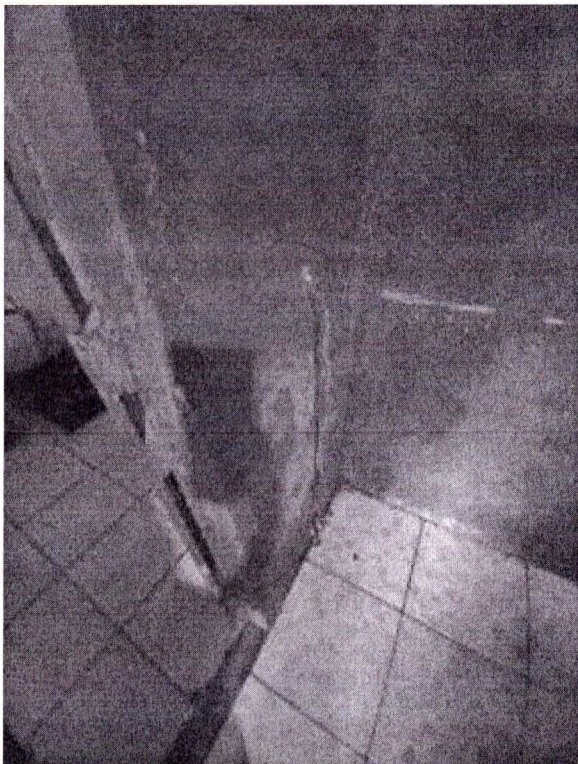
| AVALIAÇÃO GERAL – ÓTIMO ( ) BOM ( ) REGULAR ( ) RUIM (X) | | |
|---|---|---|
| INST. ELÉTRICAS | RUIM | Necessário ser realizada uma manutenção, pois alguns ambientes não apresentam lâmpada. Há fios expostos. |

Figura 16 – Fiação exposta

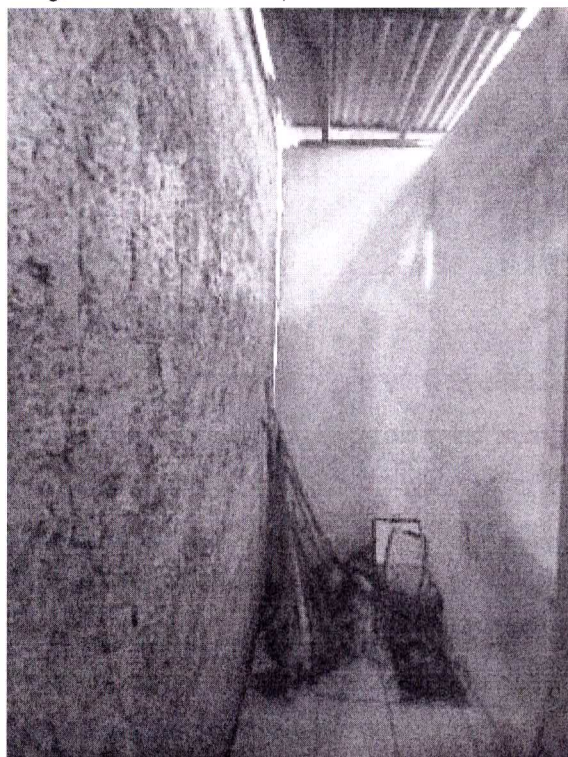
| AVALIAÇÃO GERAL – ÓTIMO ( ) BOM ( ) REGULAR ( ) RUIM (X) | | |
|---|---|---|
| ESTRUTURAS | REGULAR | Pilar com ferragem exposta e rachaduras em algumas paredes. |

Figura 17 – área livre apresentando rachaduras.

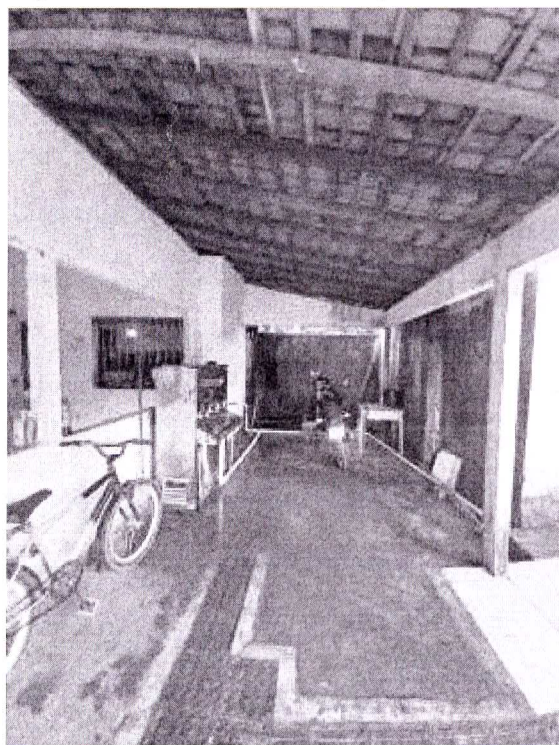
Figura 19 – Bebedouro instalado próximo á fossa.

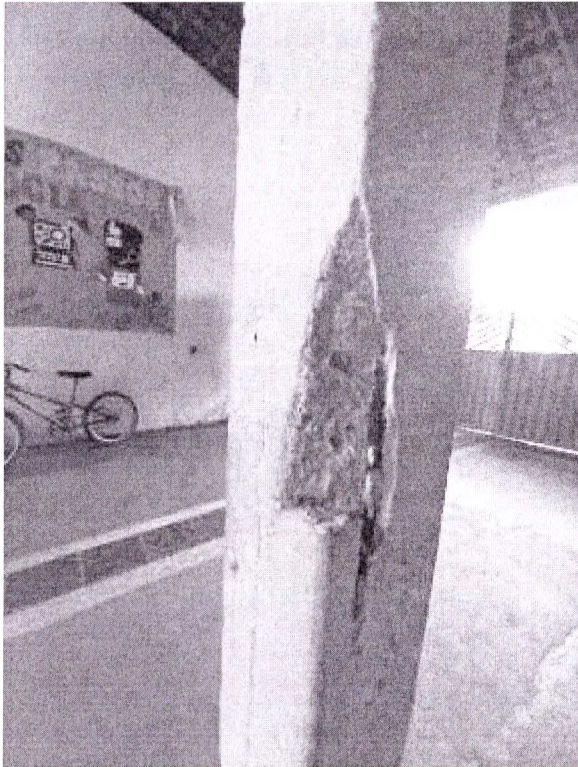
Figura 27 – Pilar com ferragem exposta
